道路坑洞及塌陷之 成因與預防改善措施

行政院公共工程委員會
工程管理處
中華民國108年9月25日

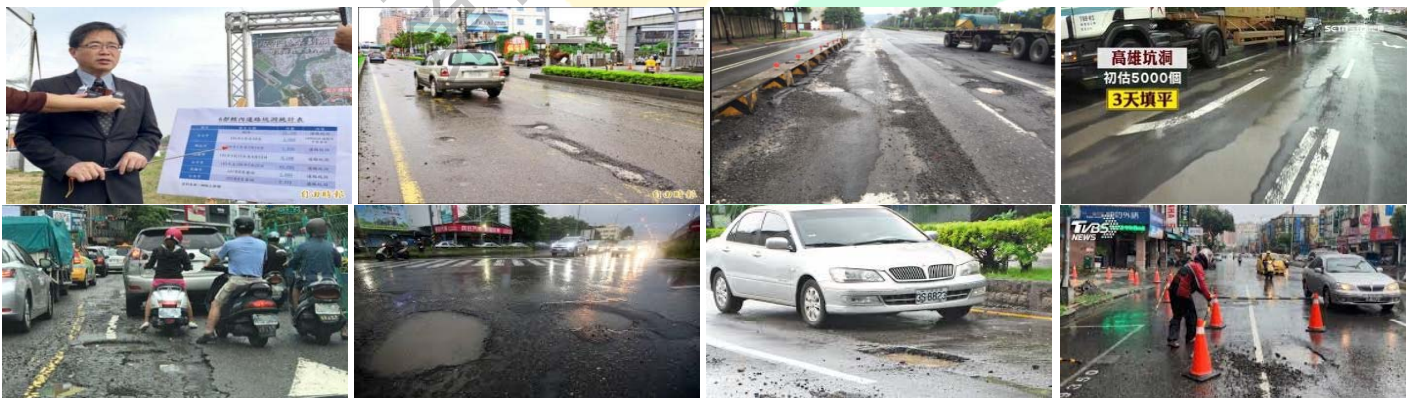
- 去年8月南部連續降雨發生大量道路坑洞，高雄地區約近5,000餘個坑洞、台南地區約2,300餘個坑洞。

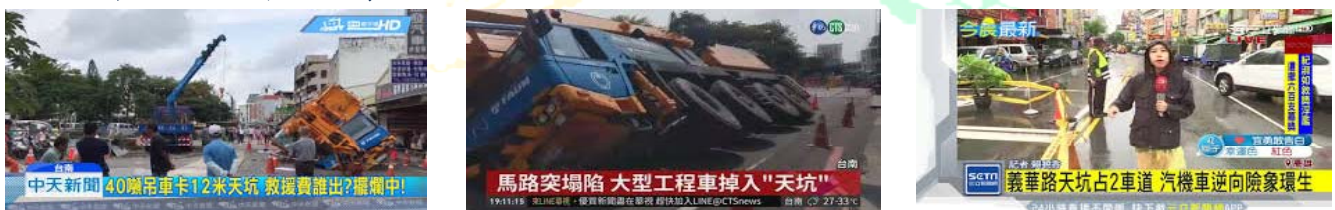
- 此外，高雄地區及台南地區亦陸續發生道路塌陷（俗稱天坑）相關輿情。

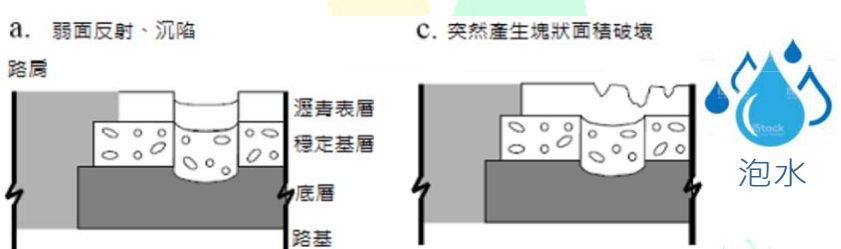
- 本會前於108年3月14日邀集各機關及專家學者召開「臺南及高雄地區道路坑洞成因與因應對策研商會議」。
- 臺灣處亞熱帶，氣溫高雨季長，若降雨宣洩不及，由微小裂縫滲入瀝青混凝土內部，經泡水及反覆荷重下極易產生剝脫形成坑洞。

① 細微裂縫
長期使用疲勞、瀝青膠泥老化黏結力不足等面層破損，雨水於裂縫入滲。

② 長時泡水
雨量大，下雨天數長，長時間浸泡後破壞膠結特性，加速瀝青混凝土骨材剝離。

③ 反覆荷重
雨水入滲及重車行駛交互作用下，易於破損處發生粒料剝脫，產生坑洞影響通行。

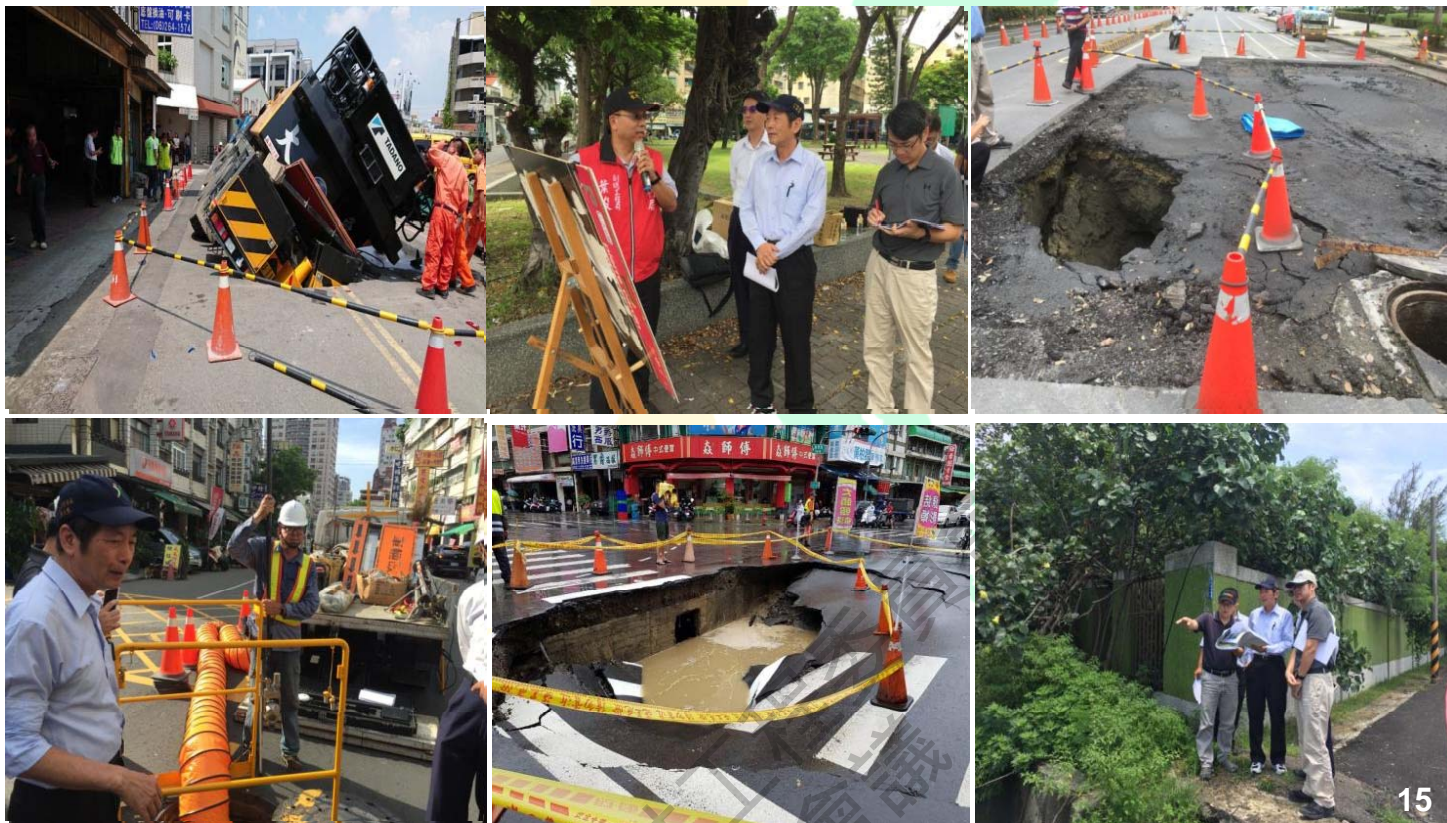
- 本會於108年中赴南部地區道路塌陷個案進行現場勘查。

- 現場勘查與以往個案之主要狀況：
 - (1)地下管線(雨、污水或自來水)老舊破損或施工不良(接頭開裂、錯位及鬆脫)，漏水形成地下水路而土砂流失。
 - (2)大型箱涵老舊或施工不良導致頂版及側牆產生裂縫，容易造成大規模之路基淘空及塌陷。

- 經赴現場勘查，目前相關破壞均已復舊完成，致災原因多可歸納為地下管線或箱涵破壞後漏水，淘空路基所致。
- 為提升地下管線或箱涵之設計施工品質，並加強維護管理，本會於108年8月23日召開「提升污水、雨水及自來水管線暨下水道設計與施工品質研商會議」，討論破壞原因及對策。

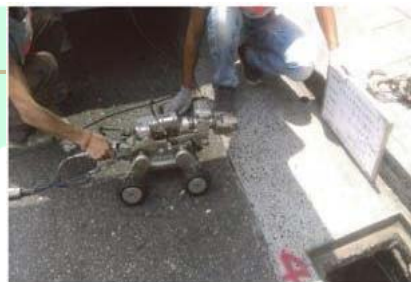
※常於埋設或推進時接頭止水不良或破損，長期使用後形成地下水滲流孔洞。

施工後以CCTV全面檢驗地下管路作為驗收依據。

盤點區域污水管線，依年限逐步檢視管線完整性及清理管線淤積。

配合易損壞、易阻塞及重大異常案件(例如多處坑洞及路基下陷地區)進行熱區檢視，確保管線完整性。

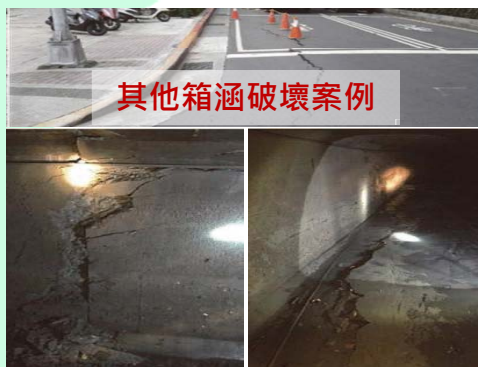
※施工時鋼筋保護層不足、剪力樺接縫施工不當、止水帶設置不良，造成日後漏水及鋼筋鏽蝕。

- ① 覆土深度不足增加頂版厚度。
- ② 側牆與底版接縫設置剪力樺。
- ③ 污水箱涵增厚鋼筋保護層。

落實施工自主檢查及監造檢驗停留點簽認，尤其混凝土氯離子含量、鋼筋保護層厚度、止水帶設置、剪力樺等結構弱點。

- ① 斷面尺寸大之雨污水系統者，採取專業人員縱走。
- ② 斷面尺寸小之雨污水系統者，採取CCTV。
