# 111年水土保持計畫核定後抽查 優良案例分享及精進作為

111年9月30日  
審查管理科  
報告人：郭恆志

# 優良案例說明-分區開挖施工

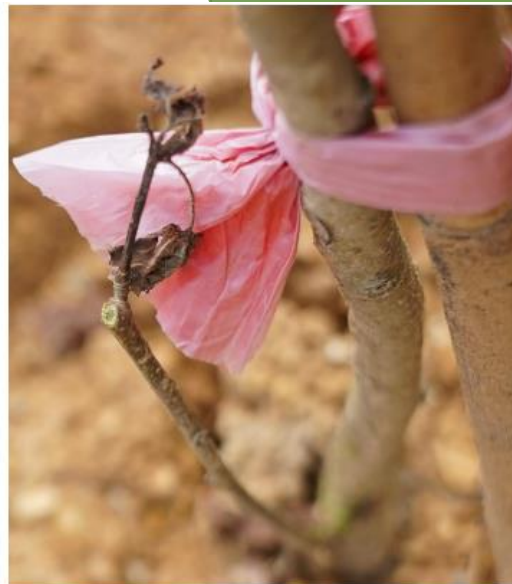
照片編號：2

1. 苗木種植時或許因逢連日大雨，導致脫盆時土球有崩散情形。現況有部分苗木土球較乾，建議種植初期，如未降雨，仍需加強給水。
2. 現場多數苗木正常生長，以楓香生長勢較為衰弱，觀察其生長勢，有明顯葉枯、枝條末端皺縮，但經檢視多株枝條切面，仍可見綠色實心，同時也有葉芽發生，顯示苗木仍具活力，建議間隔3-4個月後再進行楓香存活率評估。
3. 其餘樹種多尚未枯死，枝條仍有活性，建議後續追蹤觀察。
4. 鄰近馬路邊的光臘樹種植於榕樹樹冠下方，可能容易造成樹勢向光傾斜，且密度過高，建議進行調整。

拍攝內容：抽樣剪取楓香枝條觀察，內部仍顯示有活性。

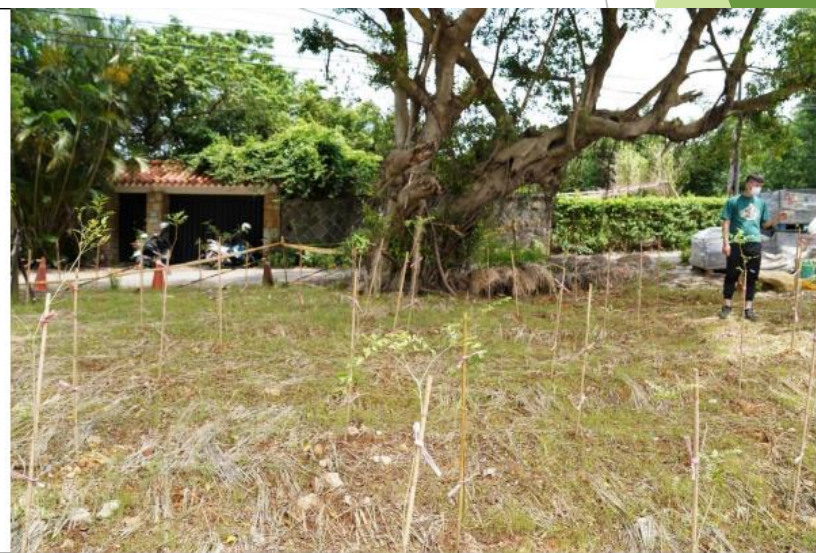
照片編號：4

拍攝內容：臨路榕樹下的苗木種植密度較高。

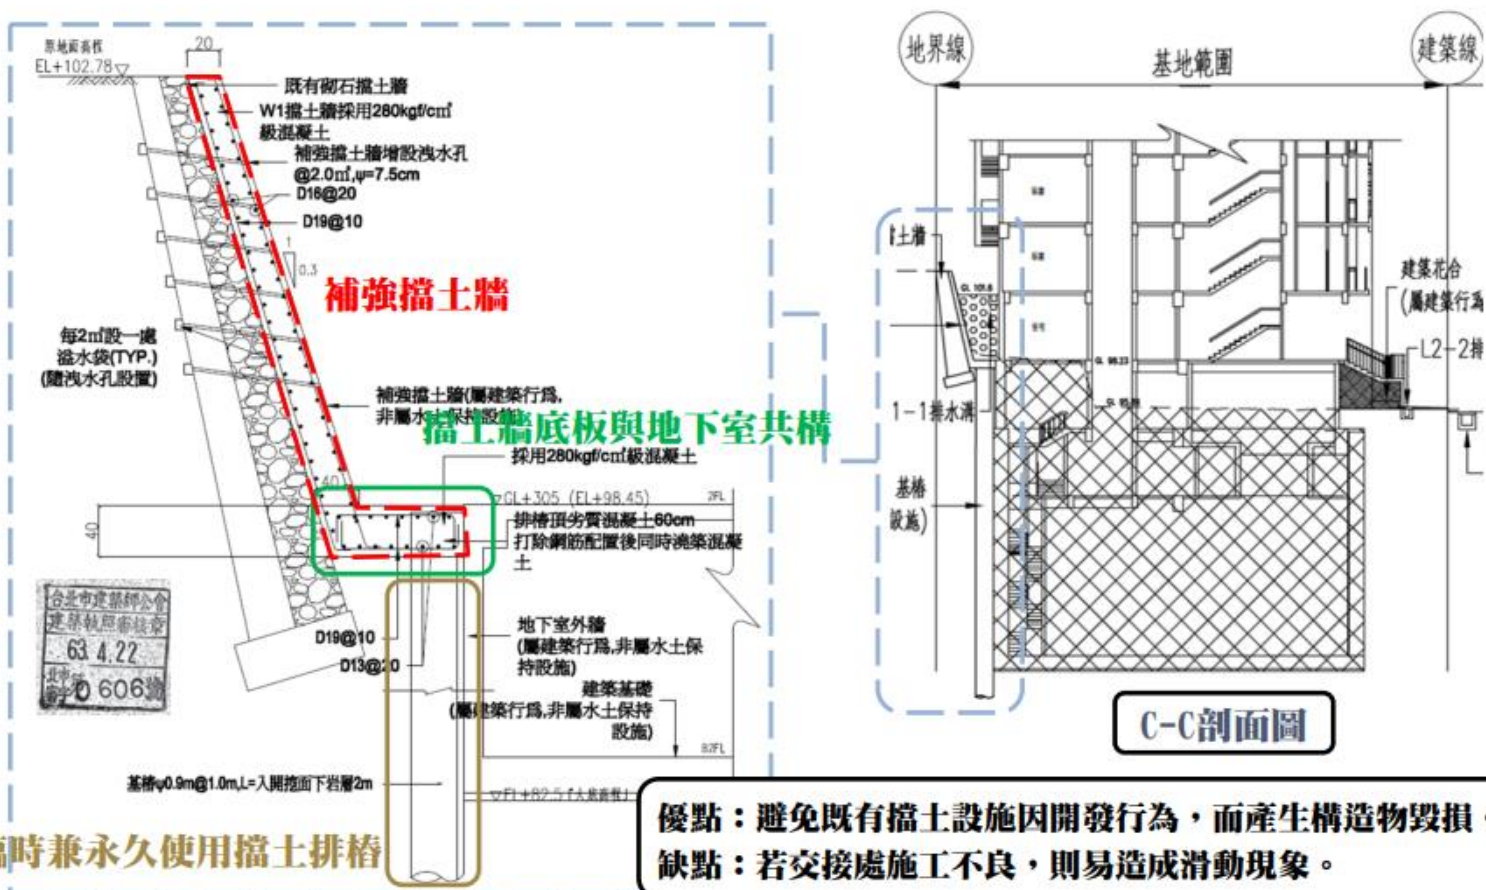
基地西側為既有砌石擋土牆，並於民國63年取使用執照（北市審字第0606號），其使用逾40年以上，恐有安全性之疑慮，將進行補強加固。

臨時兼永久使用擋土排樁
