深開挖擋土壁體滲漏與防災

- 深開挖擋土壁體滲漏及其災害
- 擋土壁體施工品管與滲漏防止
- 深開挖階段之防災應變

施志鴻

2026.05.15

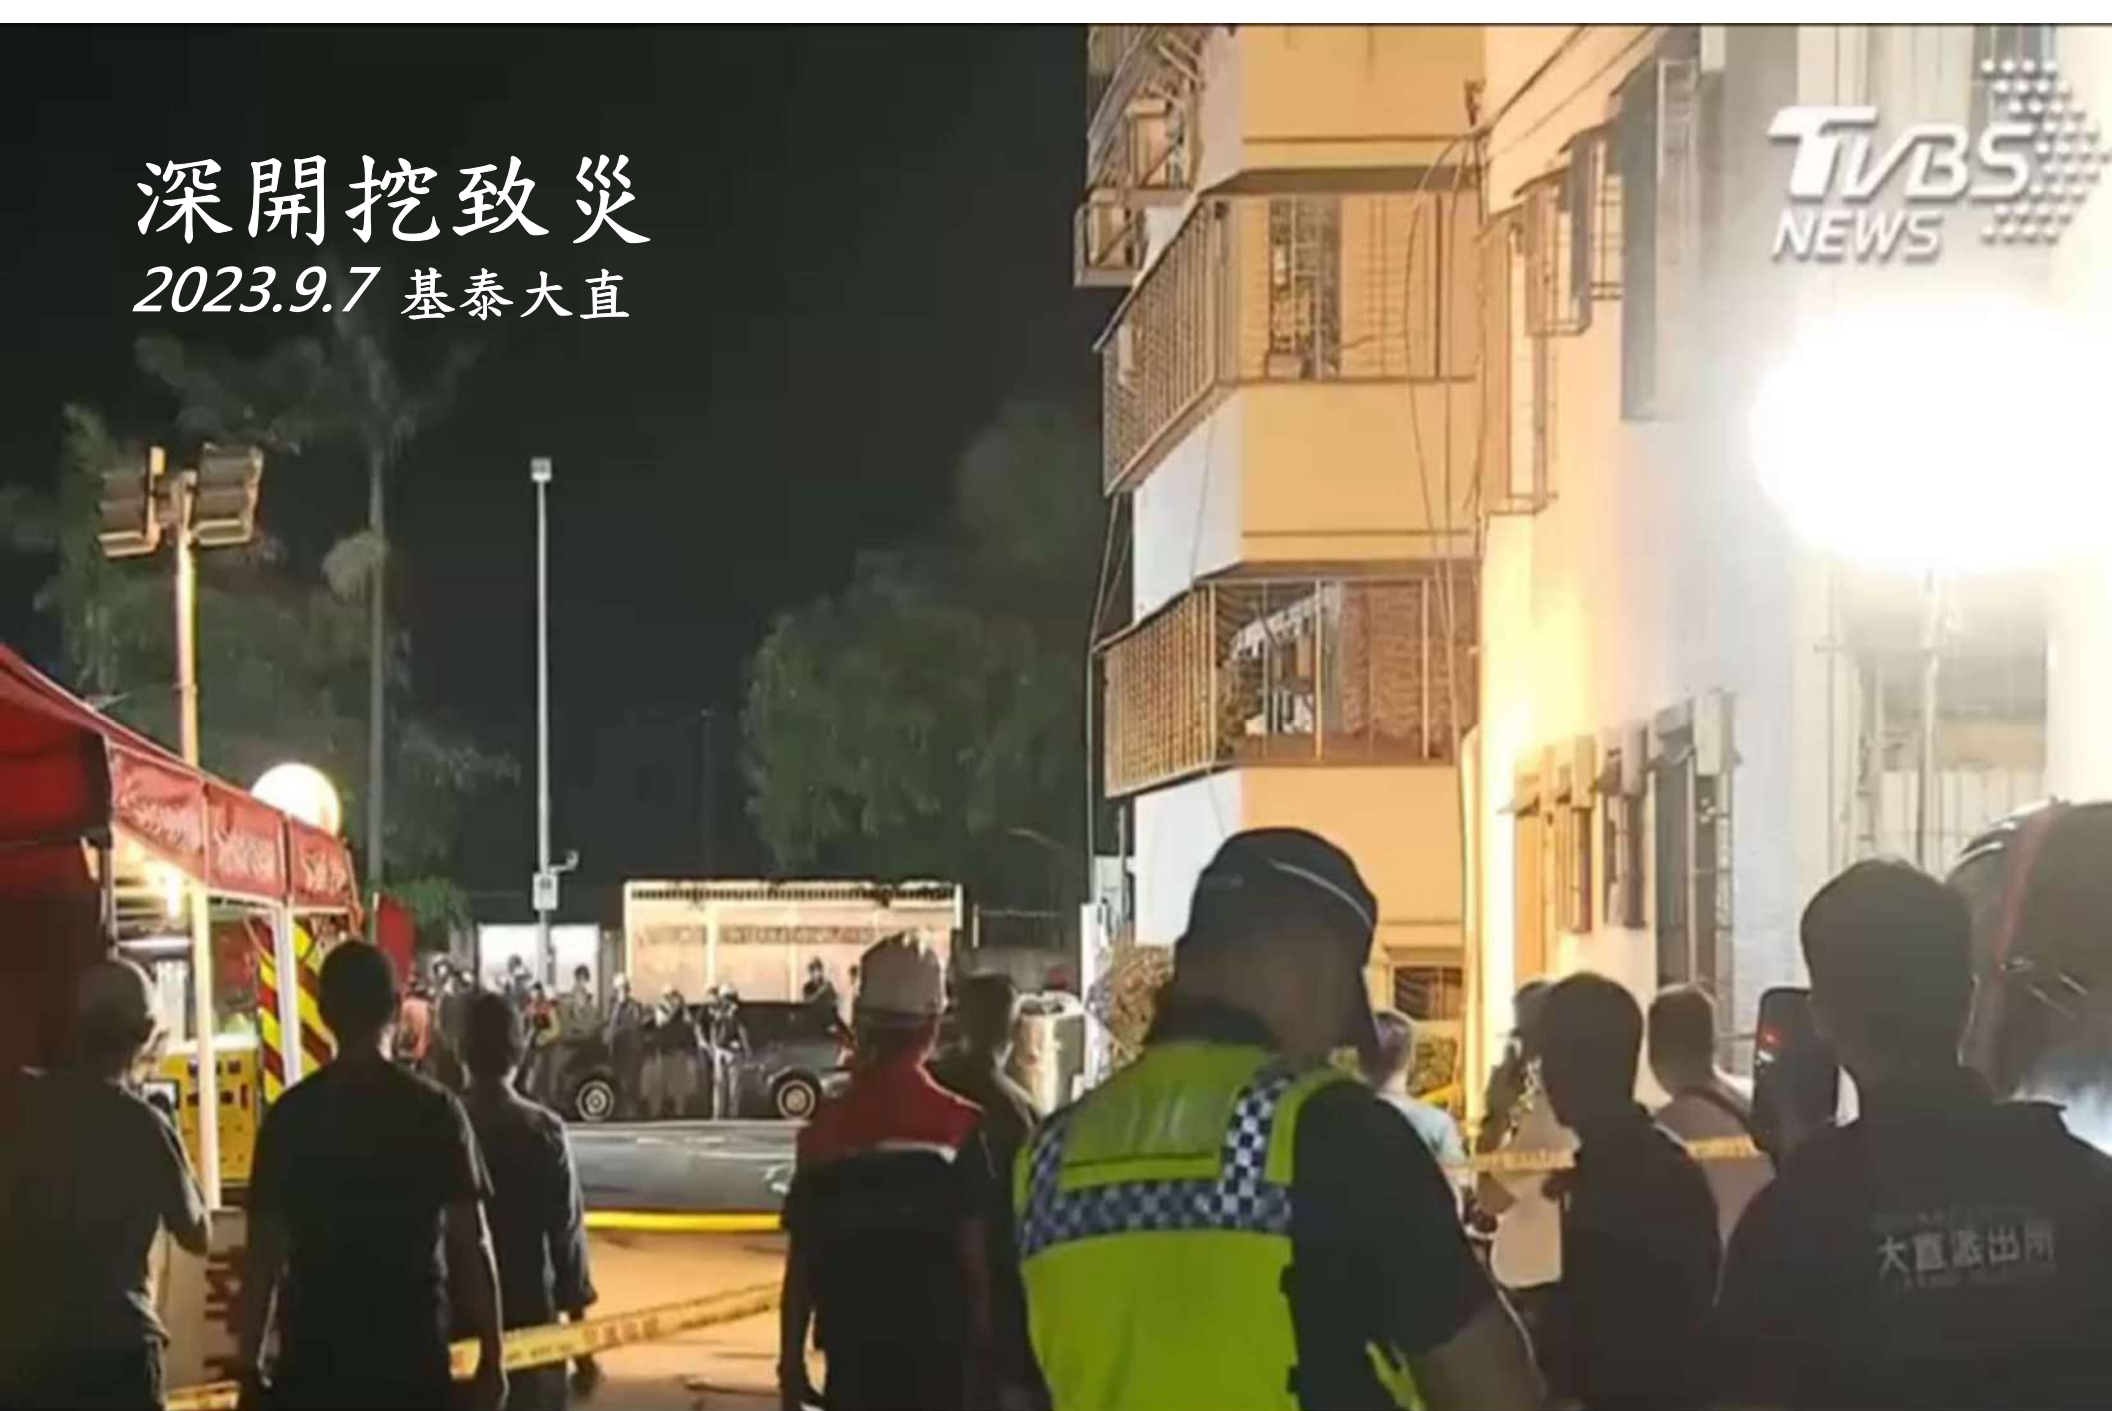
2023.9.7 基泰大直

深開挖致災

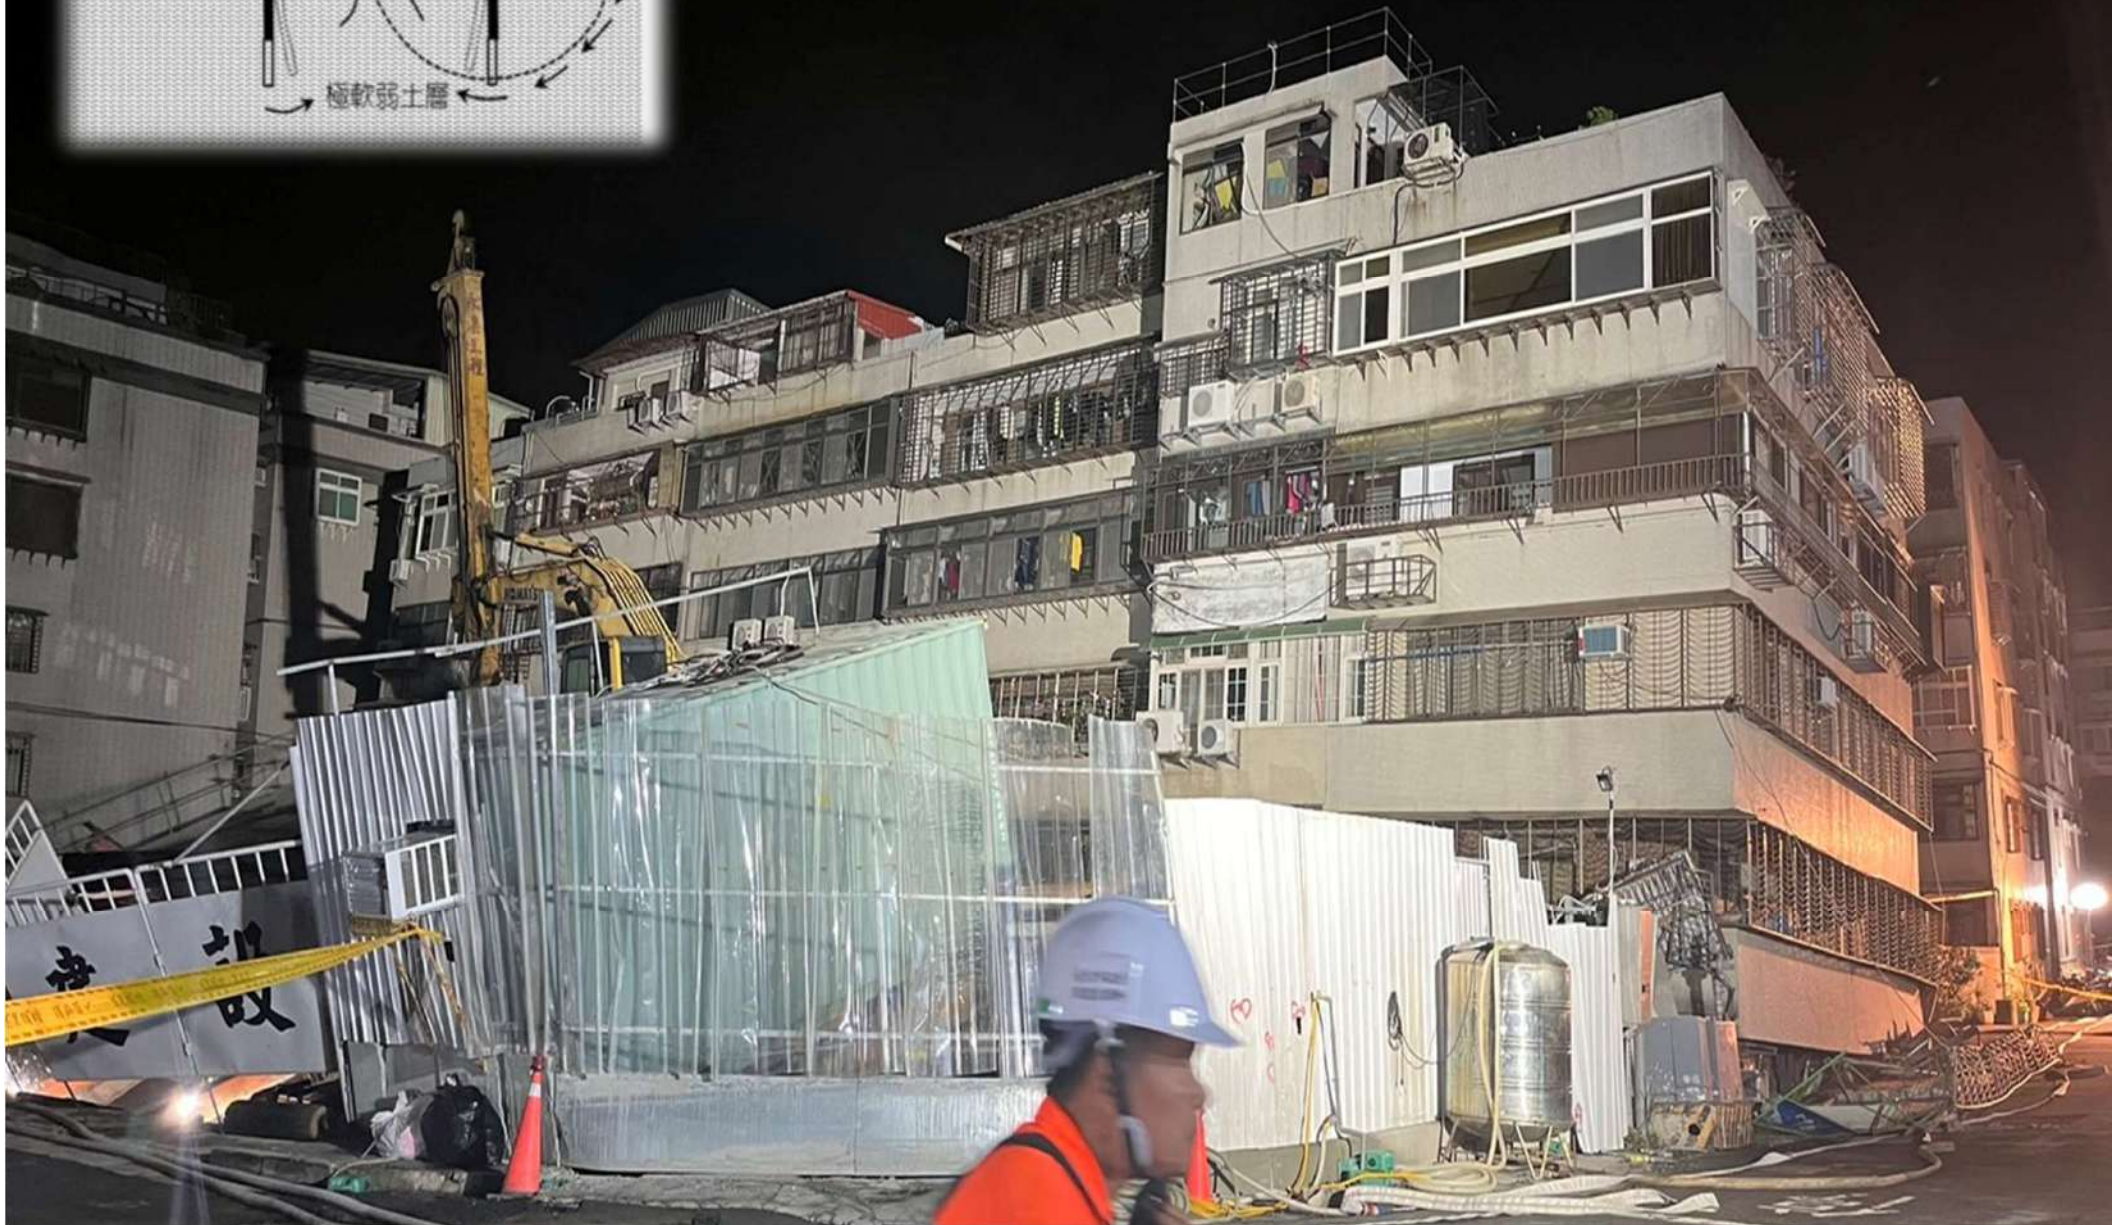
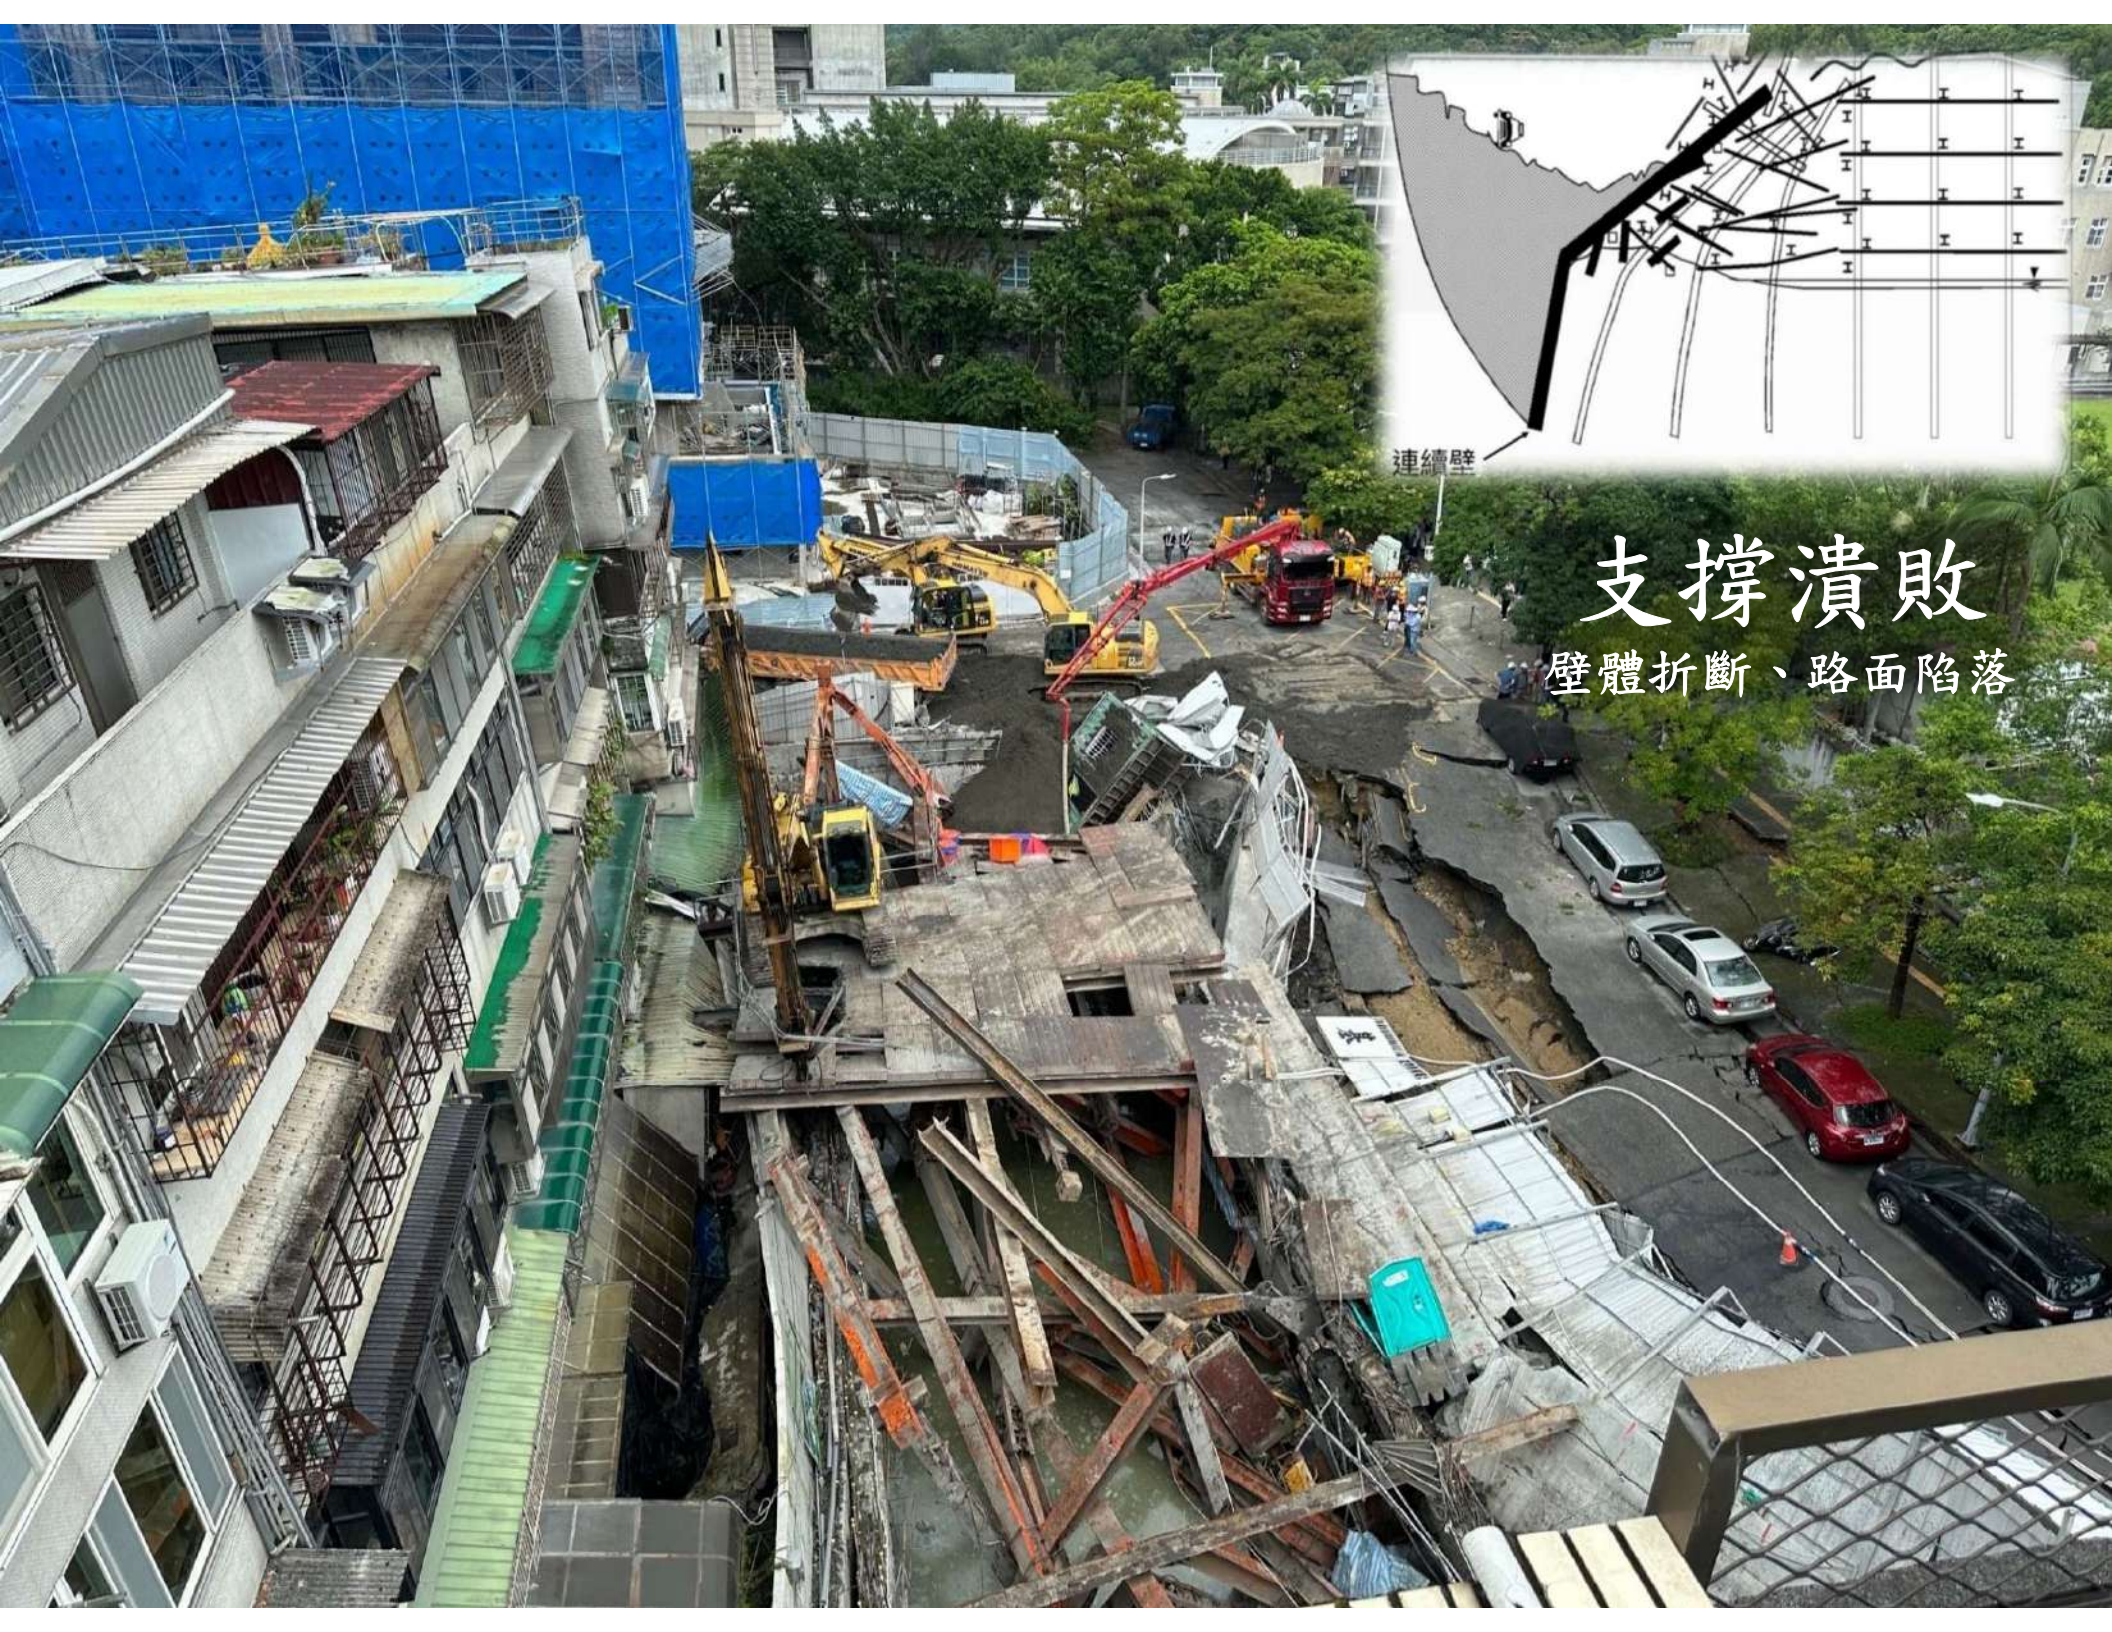
底面隆起

鄰房陷落、構台舉升

連續壁

支撐潰敗

壁體折斷、路面陷落

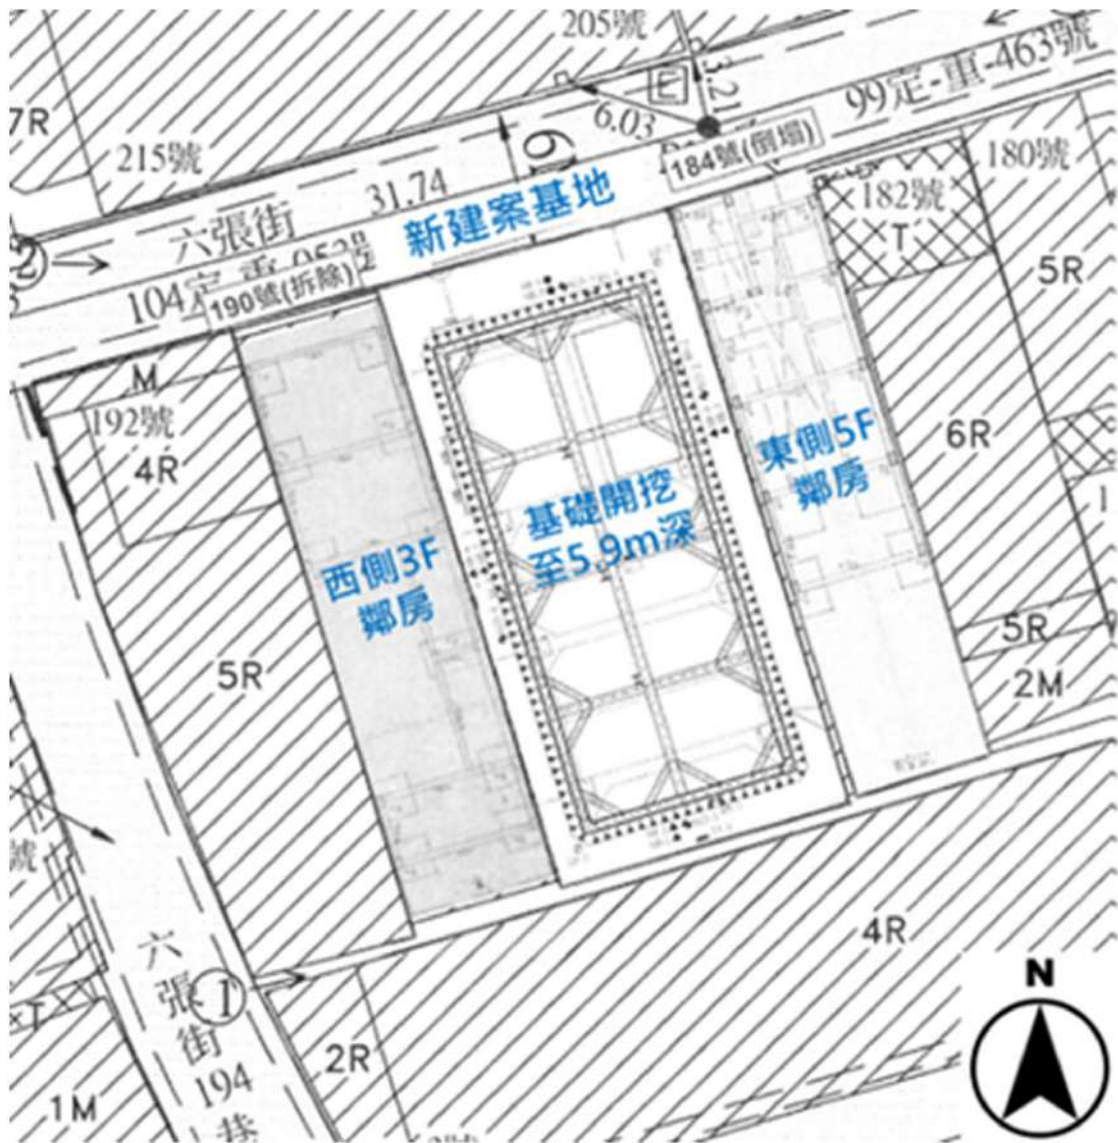
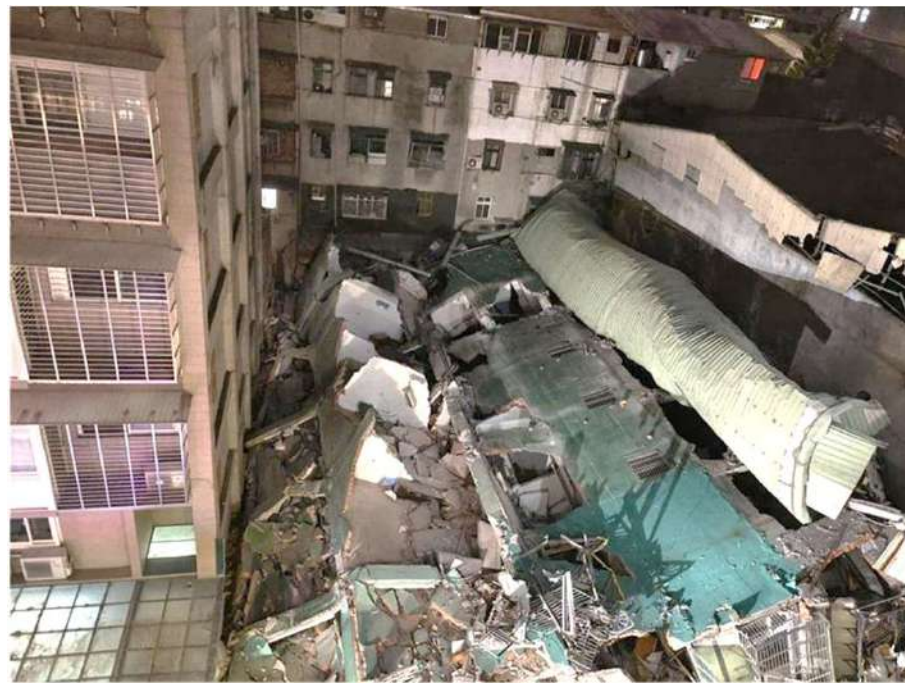
2025.01.06 三重六張街

- 2025年1月6日上午機關獲報西側鄰房1樓地板嚴重龜裂並朝基地方向嚴重傾斜
- 基礎開挖至5.9m深
- 緊急於開挖區內回填
建商原擬回填水、下午受指示填土
- 傍晚媒體報導要拆除西側鄰房
- 晚間8時許，東側5層鄰房無預警倒塌並碰撞西側3層鄰房

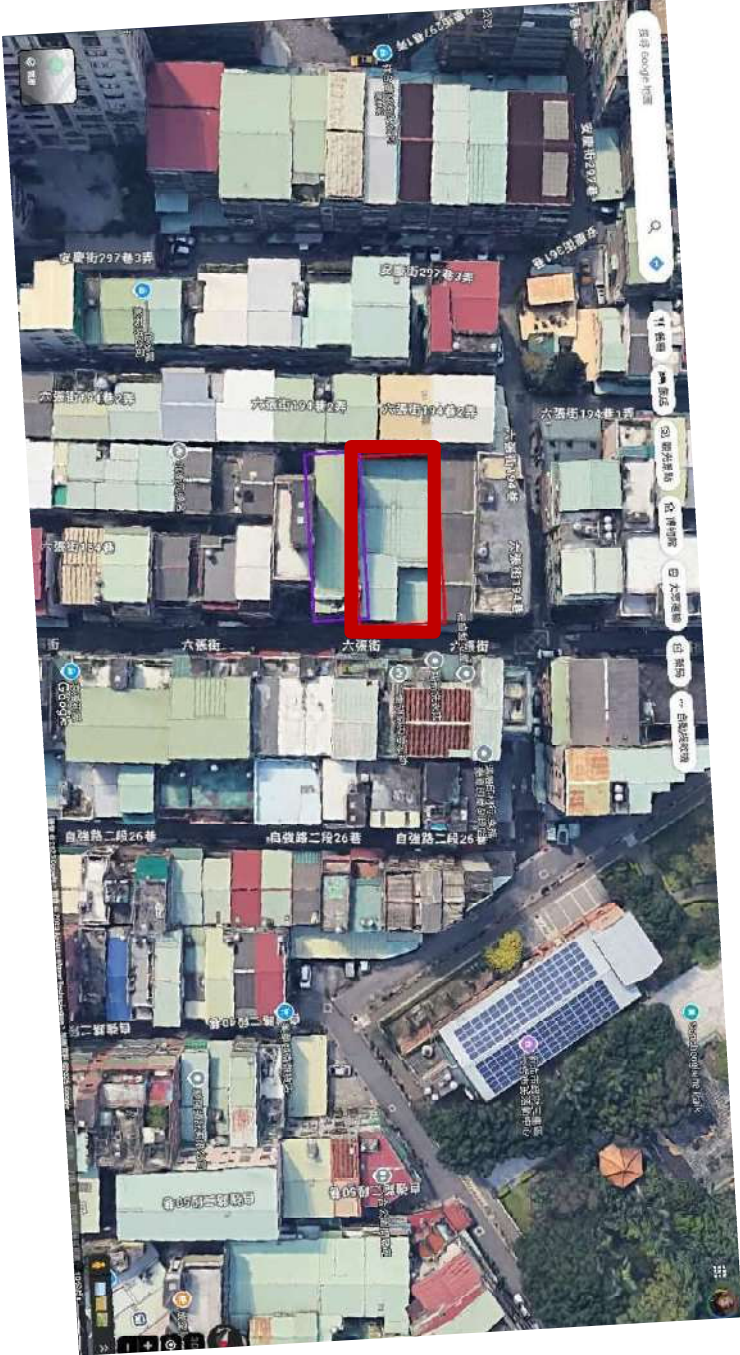
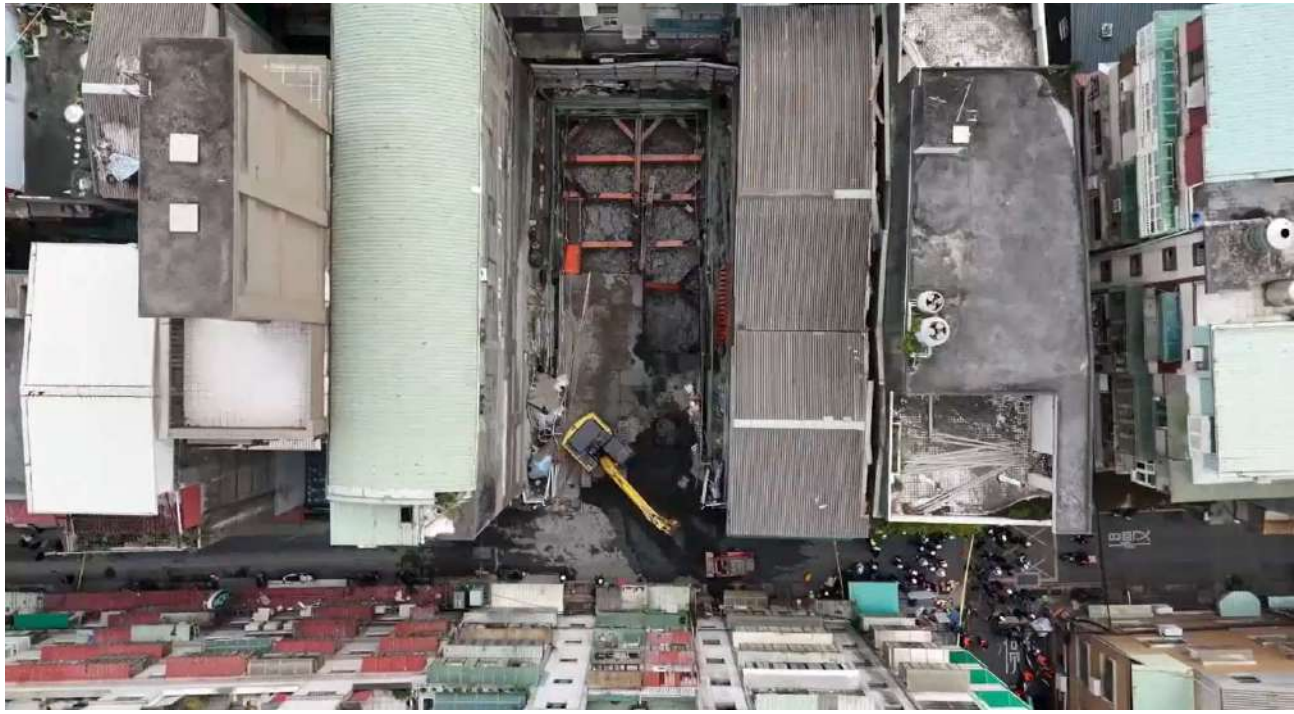
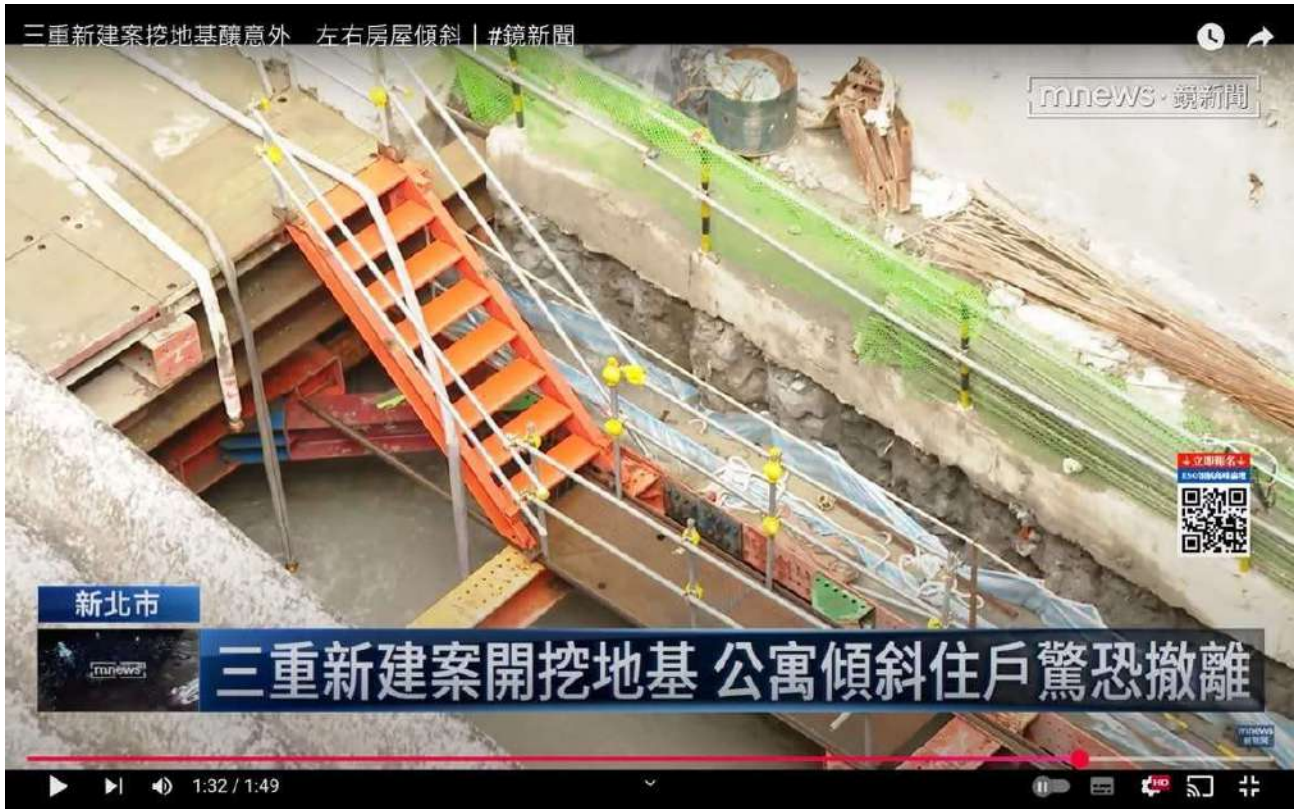
2025.01.06 三重六張街

擋土排樁間滲漏

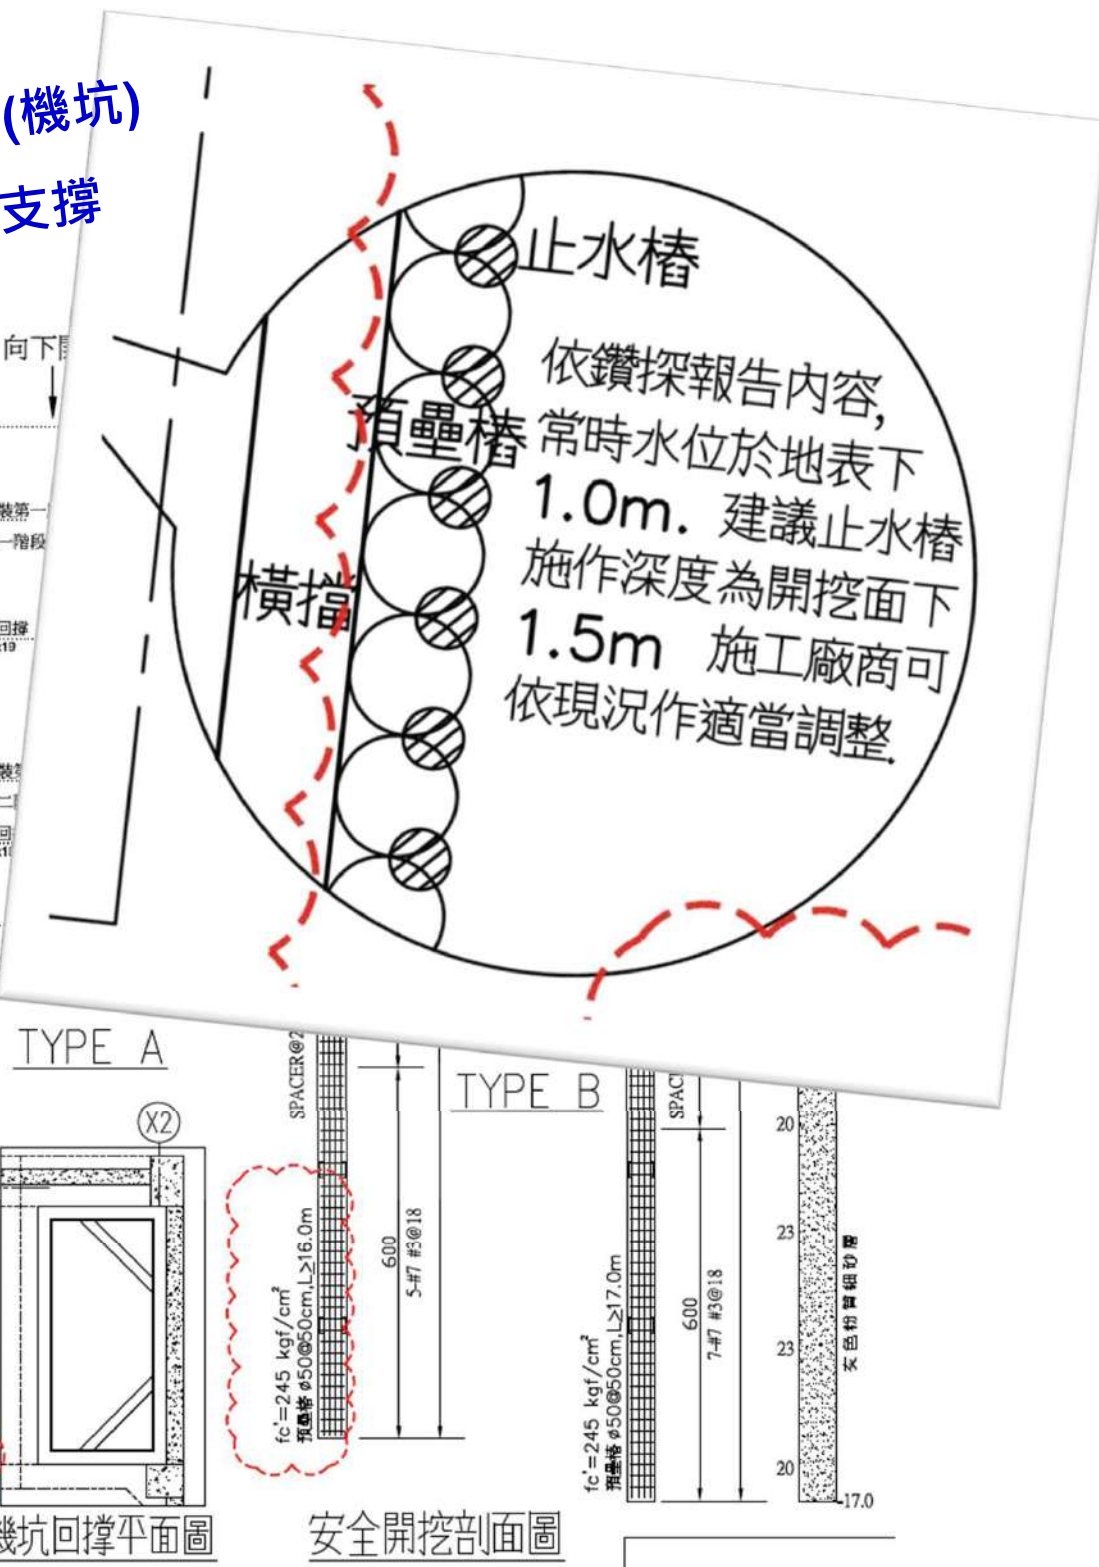
- 開挖8.5m & 9.3m (機坑)
- 三階開挖，二階支撐

- 採密接 50 cm 樁，125 支
- 現場施作 113 支，少做 12 支

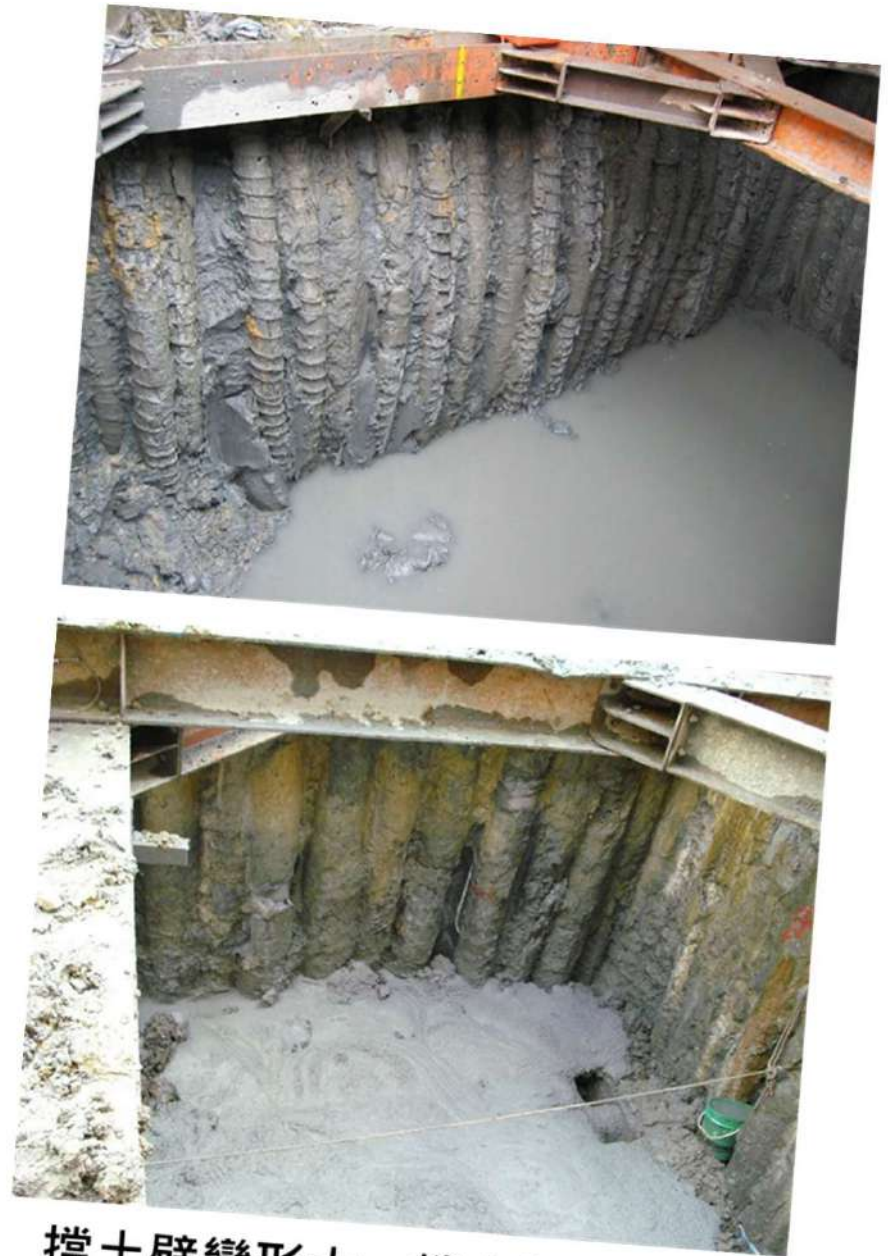
擋土壁變形大，擋土側黏土擠入，
鄰房嚴重沉陷(台北，南港；2007)

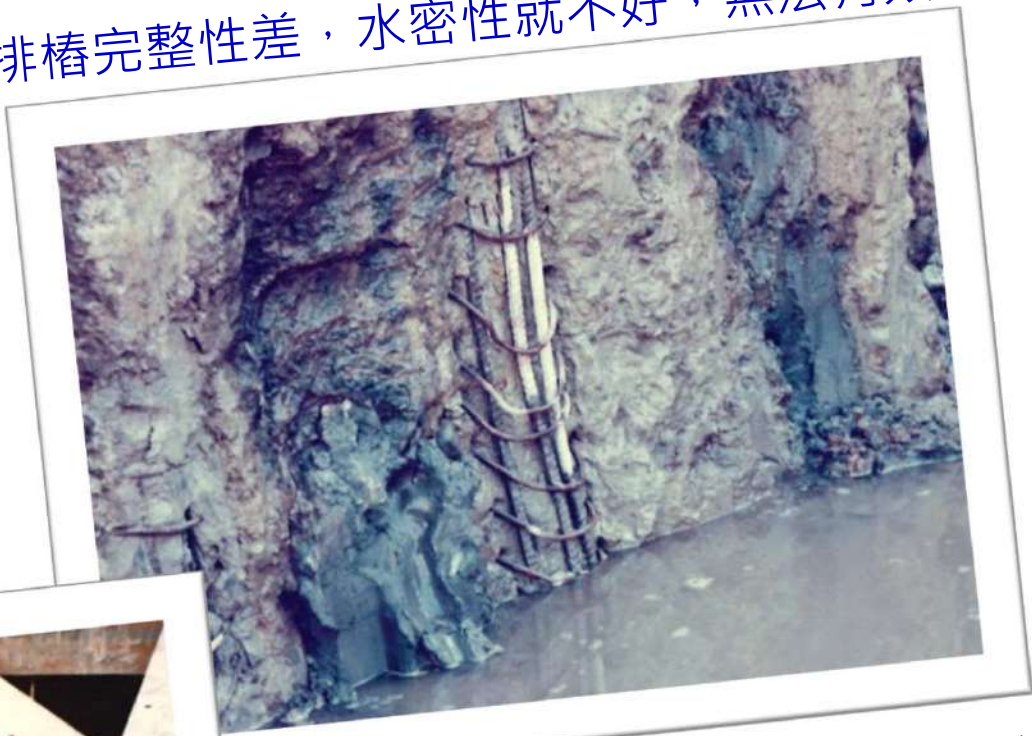
排樁完整性差，水密性就不好，無法有效止水

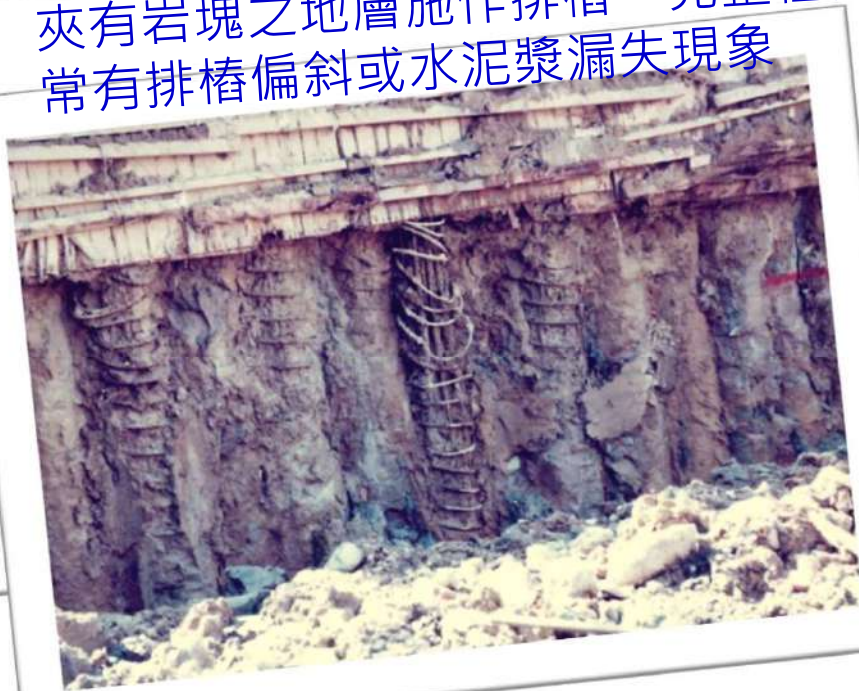
夾有岩塊之地層施作排樁，完整性極差
常有排樁偏斜或水泥漿漏失現象

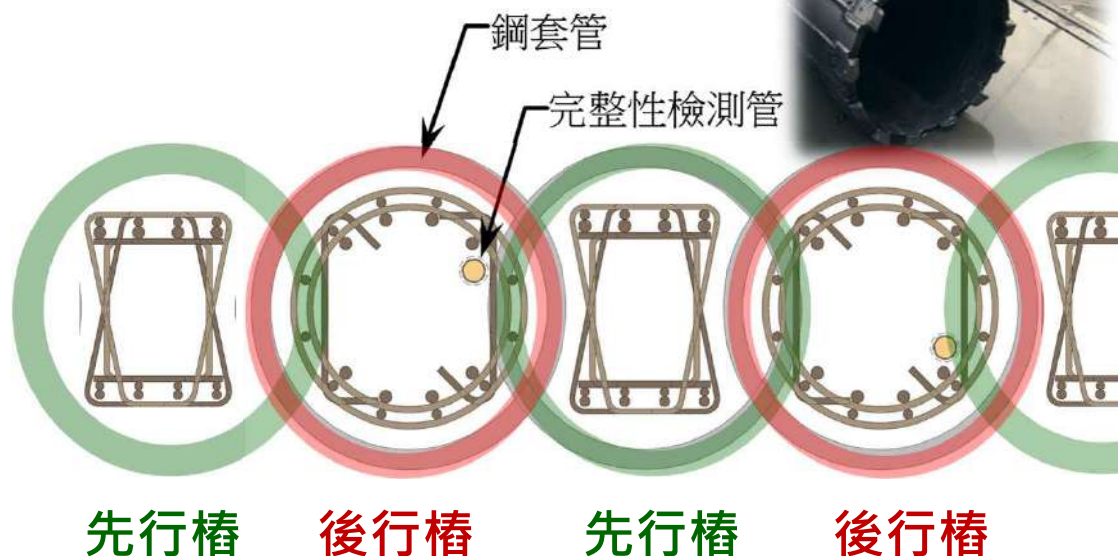
排樁相鄰接縫處，可能因垂直度不佳、樁身偏斜、先後混凝土澆注介面、開挖樁體變形、支撐架設不當等因素，形成弱點而滲漏

■ 改善方案

- ◆ 增加先、後行樁間重疊厚度
- ◆ 將傳統先行樁之方形箍筋，調整為交錯排列之梯形箍筋
- 使用混凝土排樁施工
- ◆ 嚴控施工位置與垂直精度
- ◆ 音波完整性檢測確認

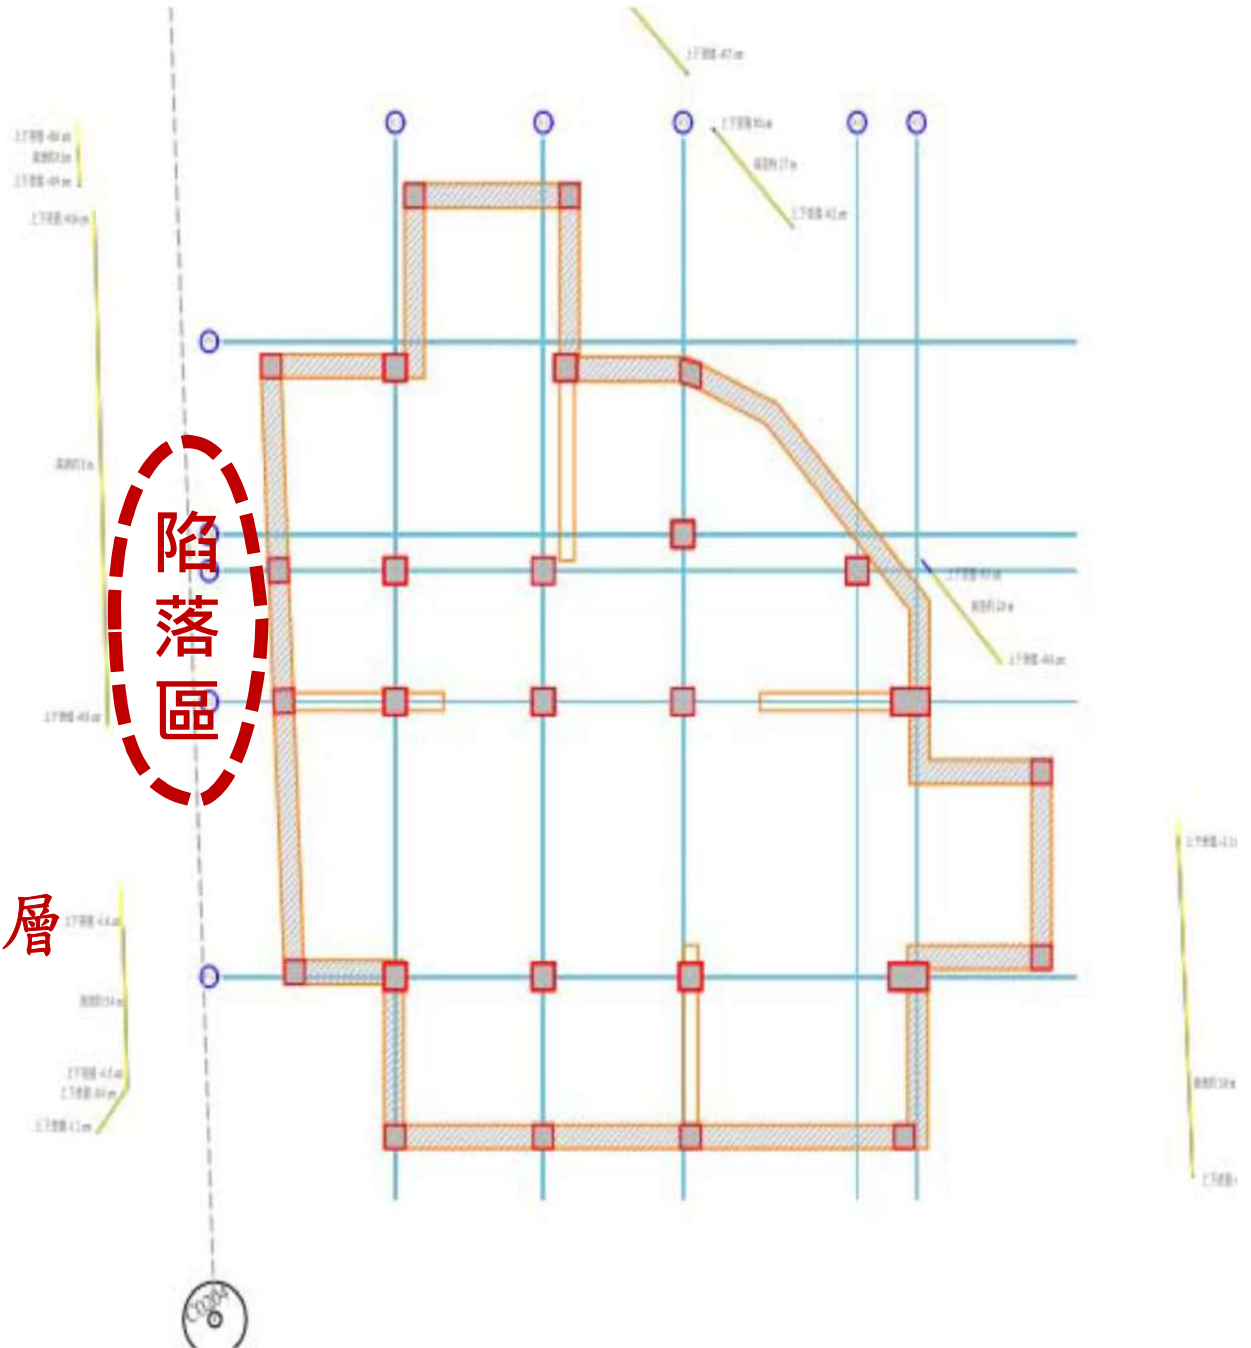
陷落區

地面下
5.3~12.9m
灰色砂土互層
粉土質砂

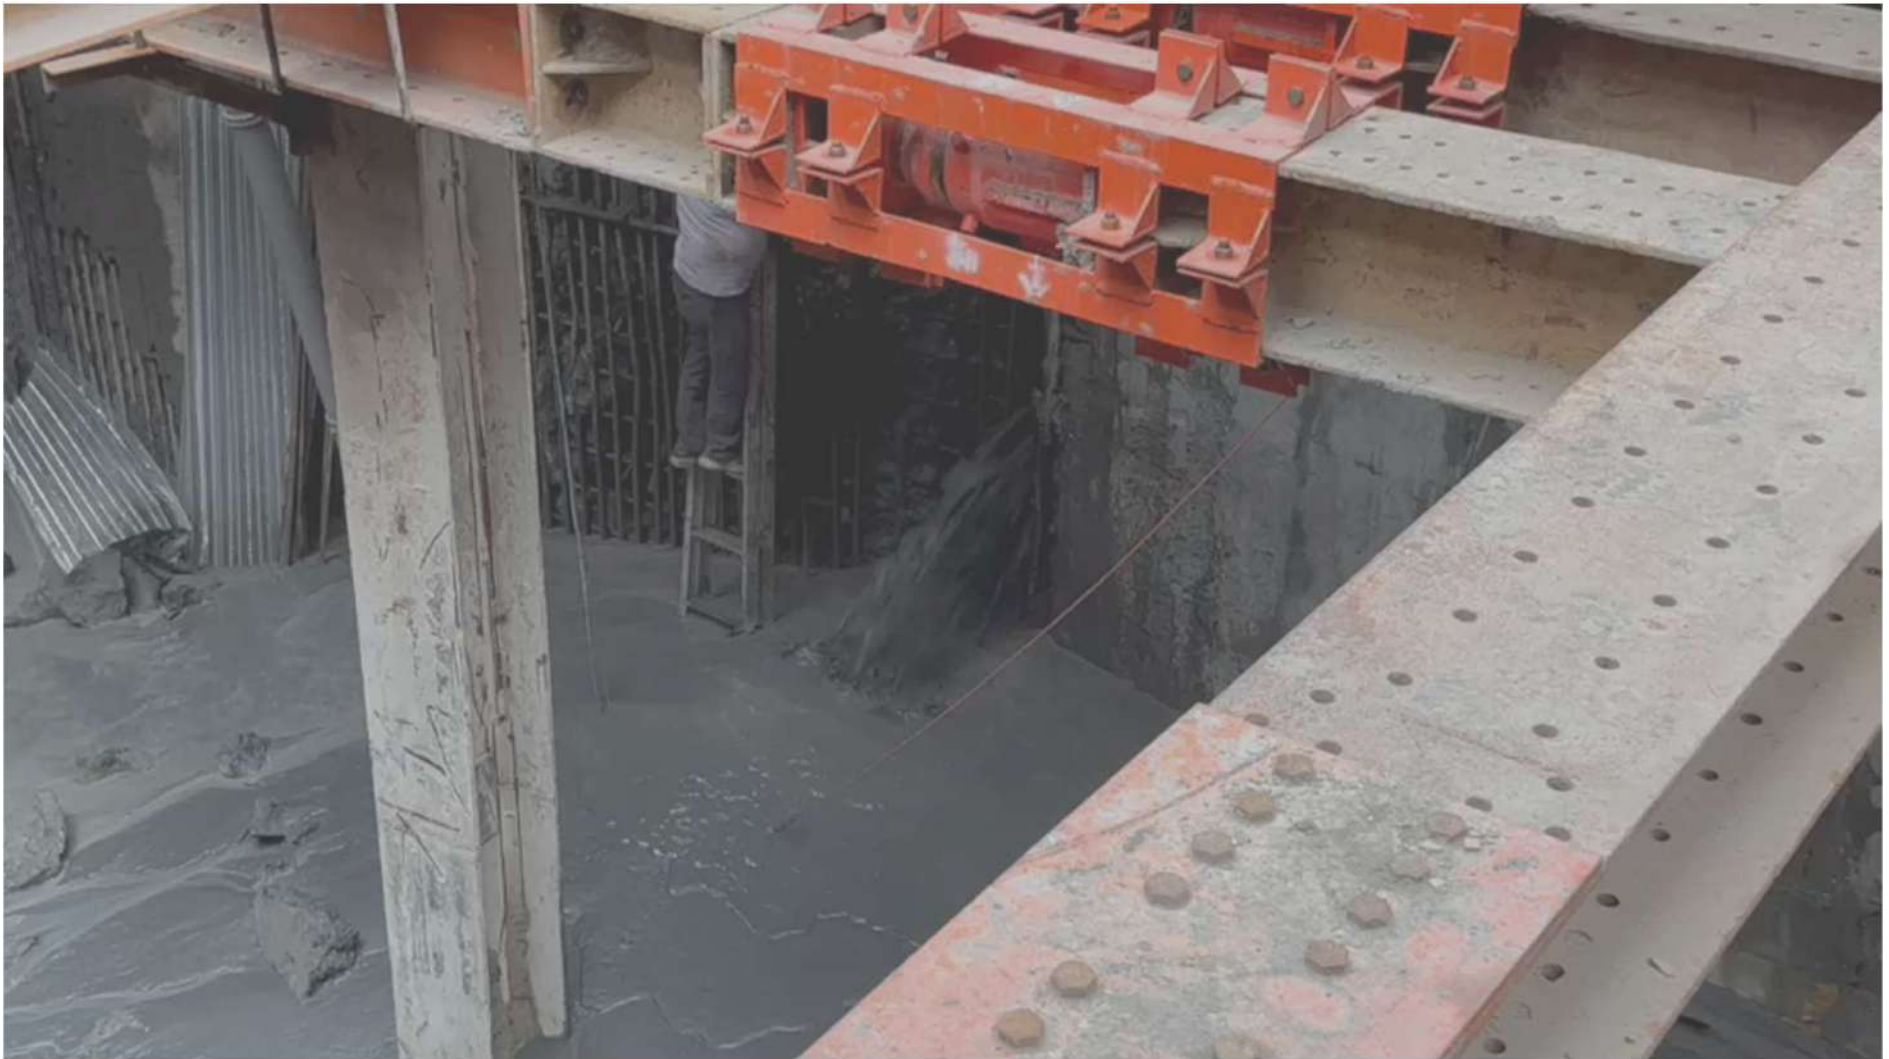
事故
當日

《單元接縫附近湧水湧砂》
地下室三撐四挖，接縫附近大量湧水湧砂，
而現場人員仍想以砂包堆置處理
