深開挖擋土壁體滲漏與防災

- 深開挖擋土壁體滲漏及其災害
- 擋土壁體施工品管與滲漏防止
- 深開挖階段之防災應變

施志鴻

2026.05.15

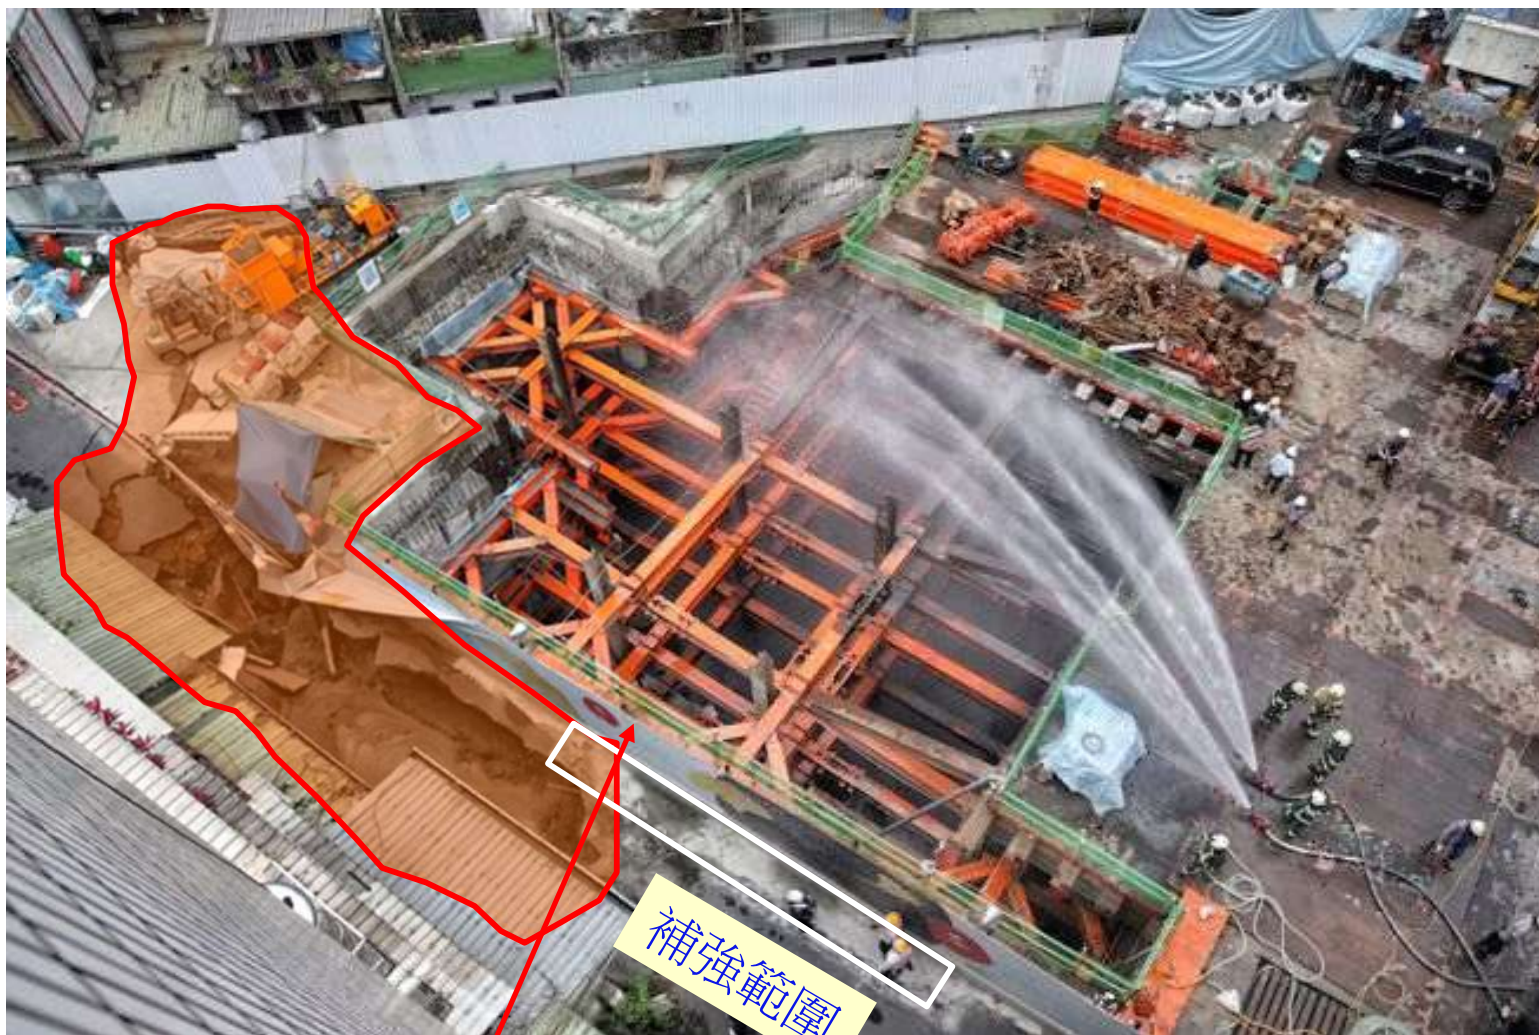
沉陷區域

滲水位置

- 現有路面下陷區域立即回填混凝土至地表面 (澆置56車，500多立方公尺)
- 全區連續大量注水至與周邊基地外側地下水水位同高 (約地下3m)

補強範圍

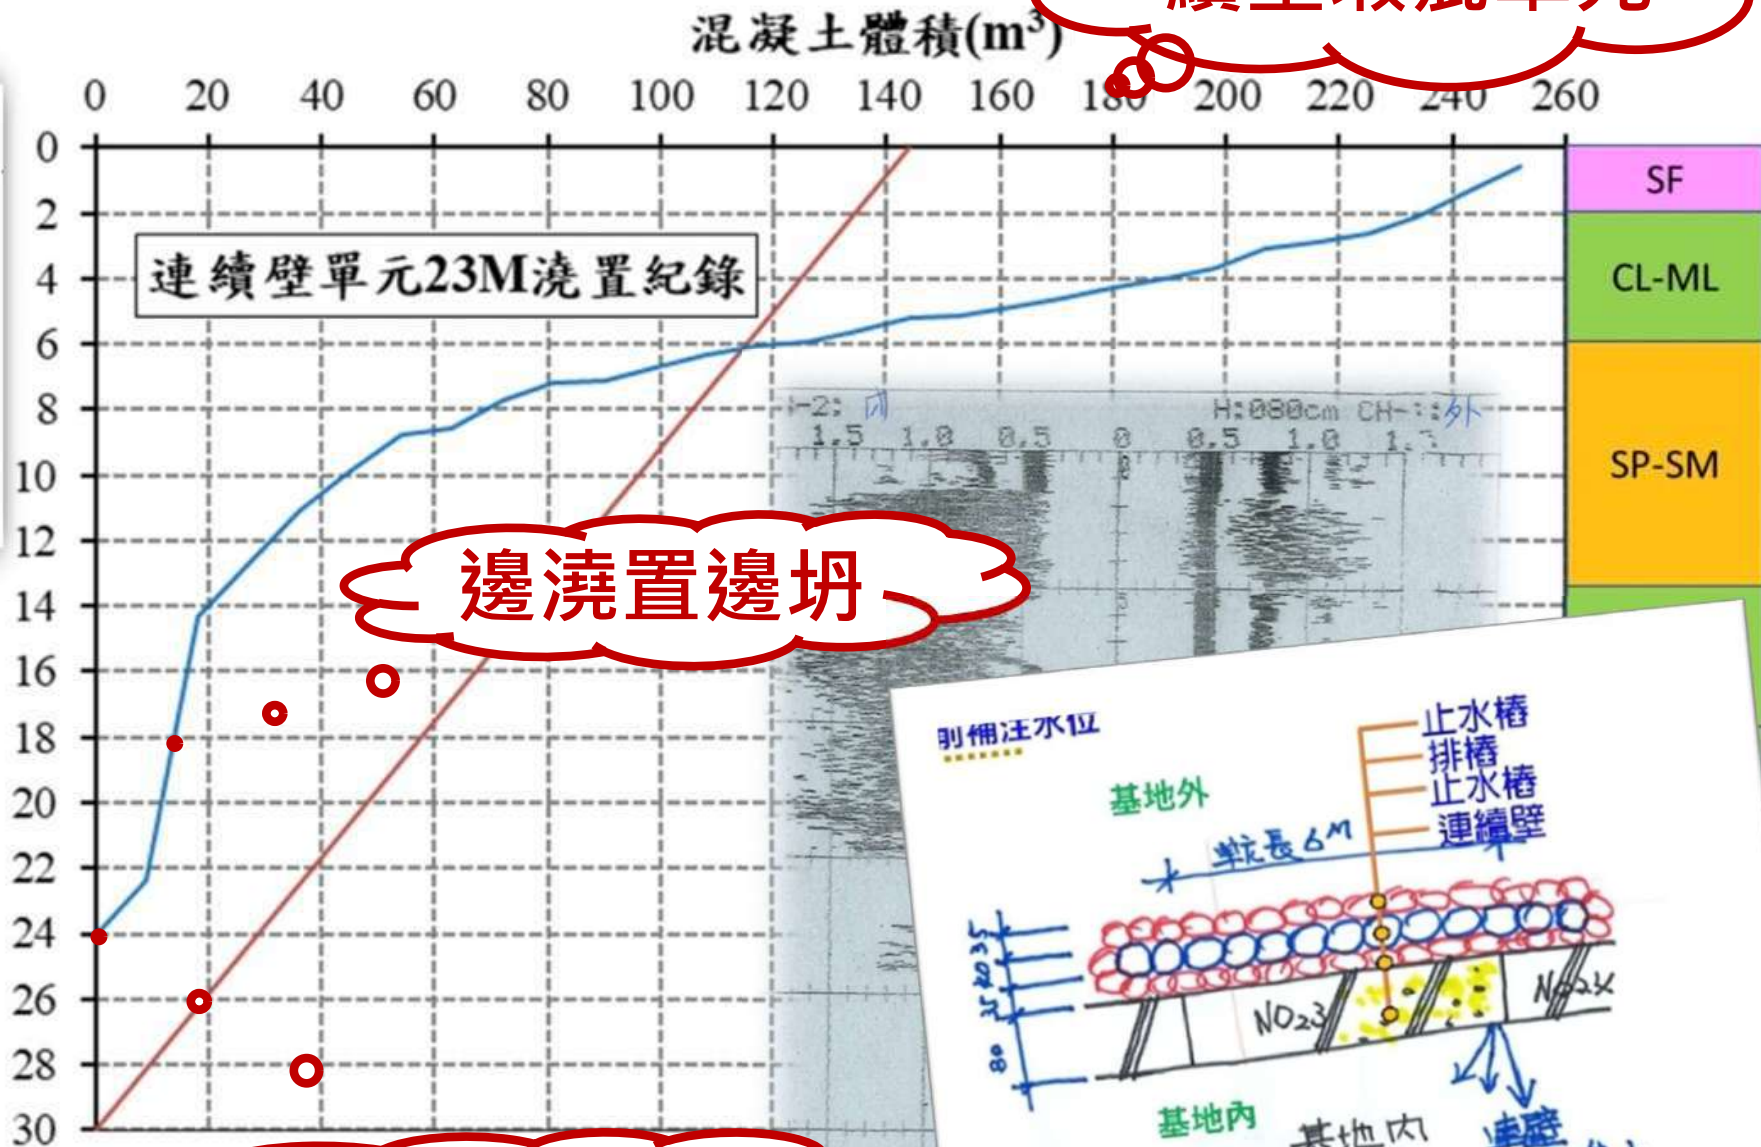
經補強後之連續壁瑕疵單元

邊澆置邊坍

還沒澆置就坍

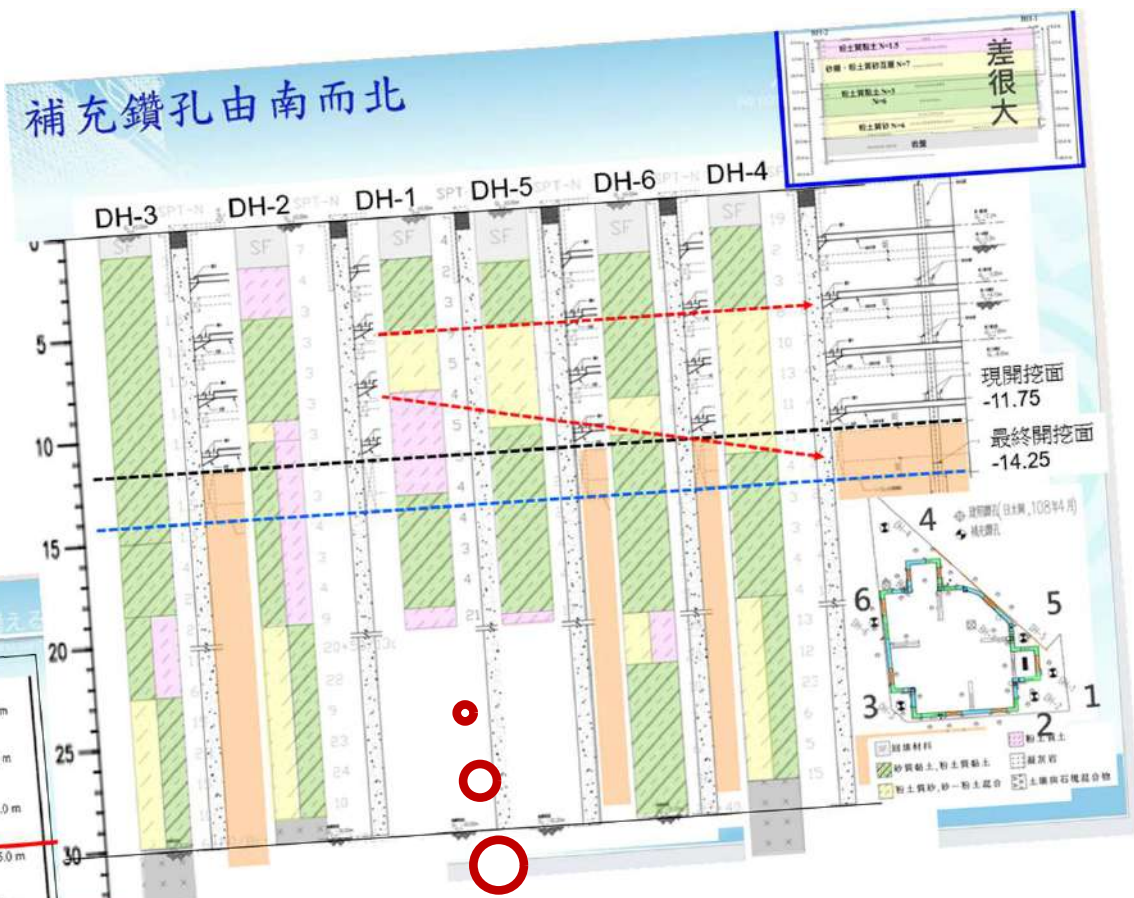
補充鑽孔由南而北

原有地質調查資料地層呈現為約略均勻分布。在鑽探調查深度30m內，基地簡化地層如圖二依鑽探報告描述，地下水位在地表下2.8m。預定開挖深度為14.25m。擋土壁 80cm; 30m

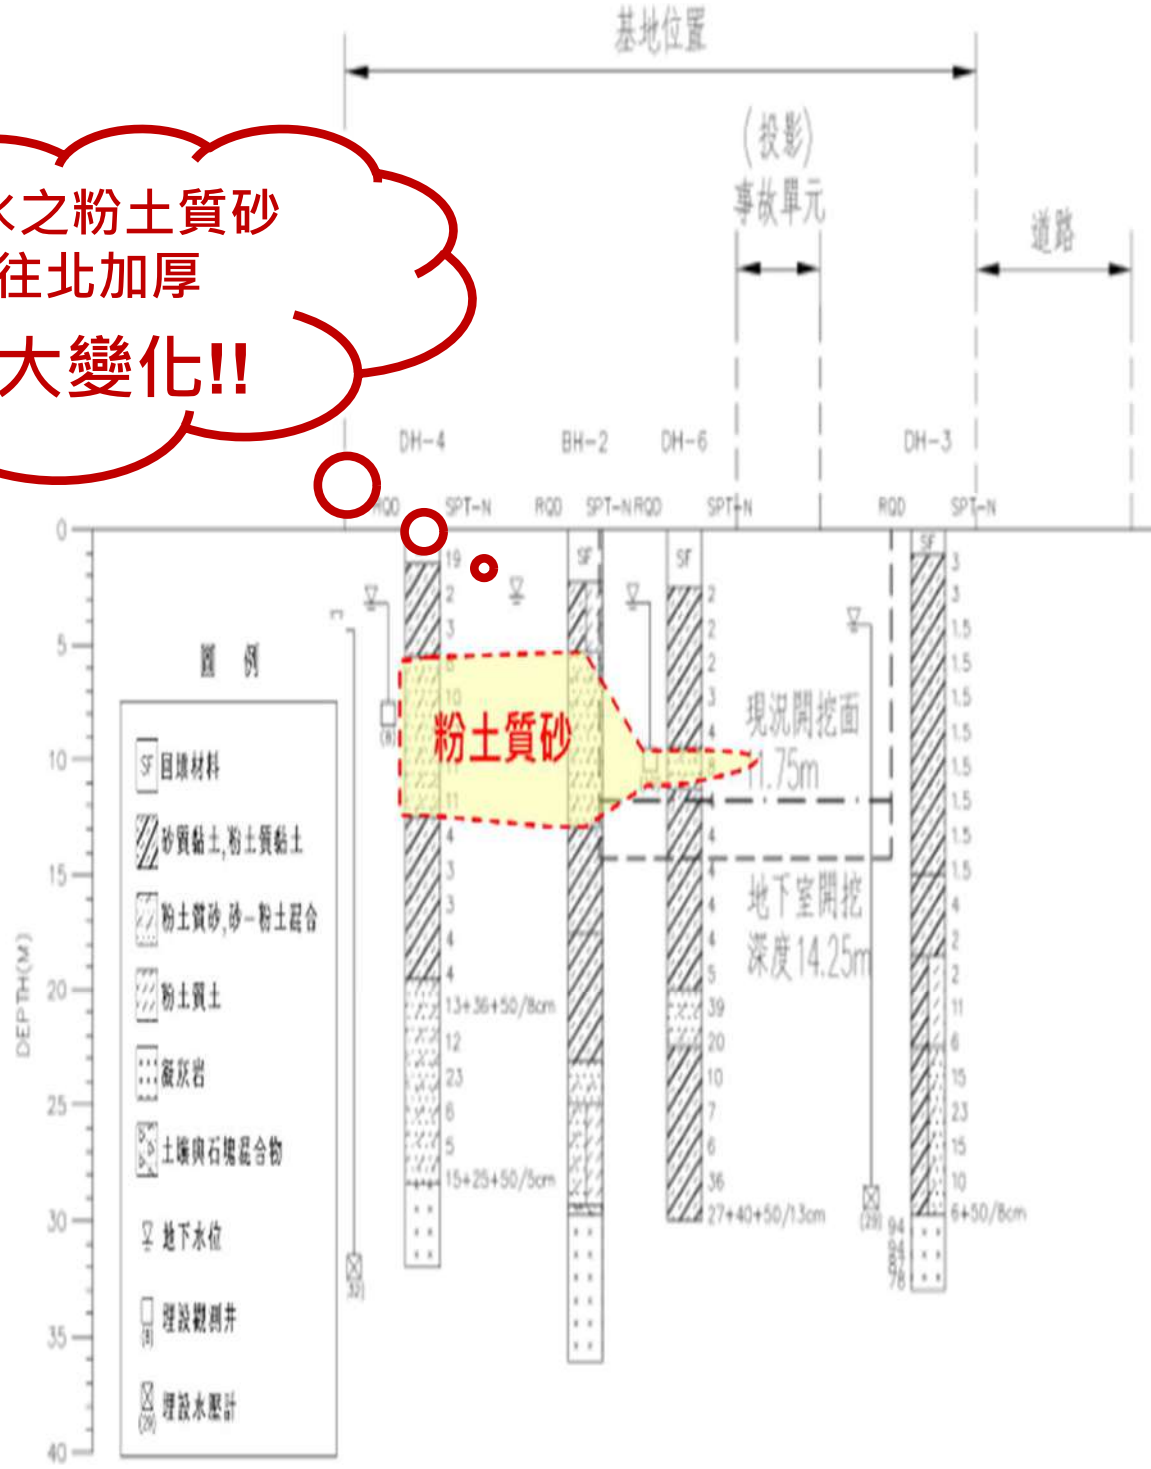
富含地下水之粉土質砂
層由南往北加厚
短距離大變化!!

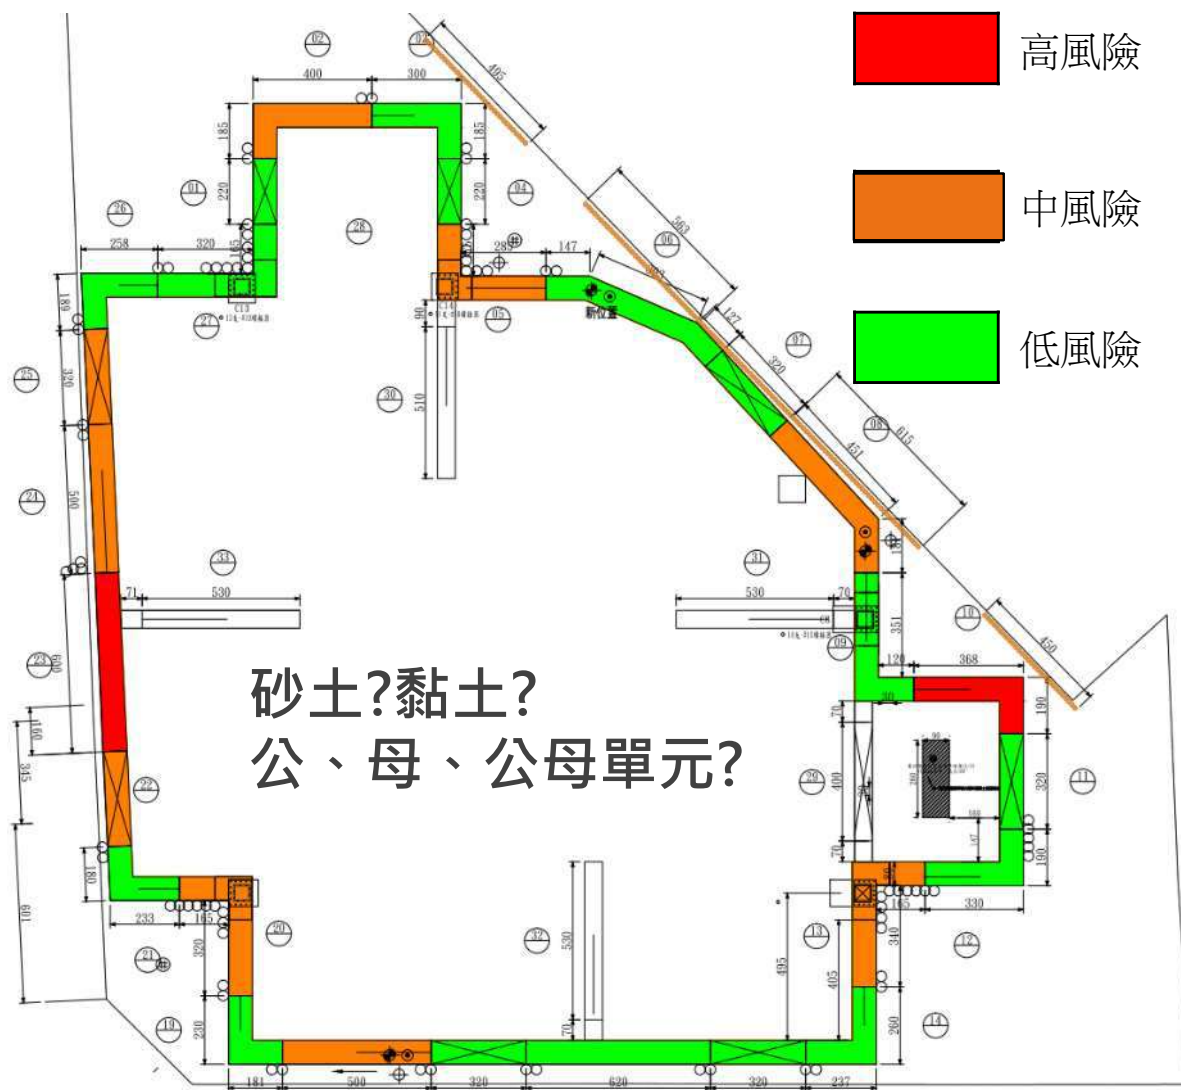
連續壁風險辨識及分級

(1) 高風險：

為連續壁混凝土澆置過程中，在開挖面及下方5m有明顯澆置量不足之現象；

(2) 中風險：

為混凝土大量超用或有部分深度不足之現象；

(3) 低風險：

為連續壁實際灌漿曲線與理論值大致相符；

➤ 風險分級中因為母單元包帆布，在經驗上包泥砂之可能性甚低，另在黏土之地層中發生漏水之機率不高，風險等級依前述方法評估後再適度調降。

➤ 風險屬高或中之單元安排進行止水補強灌漿。：採用DP工法

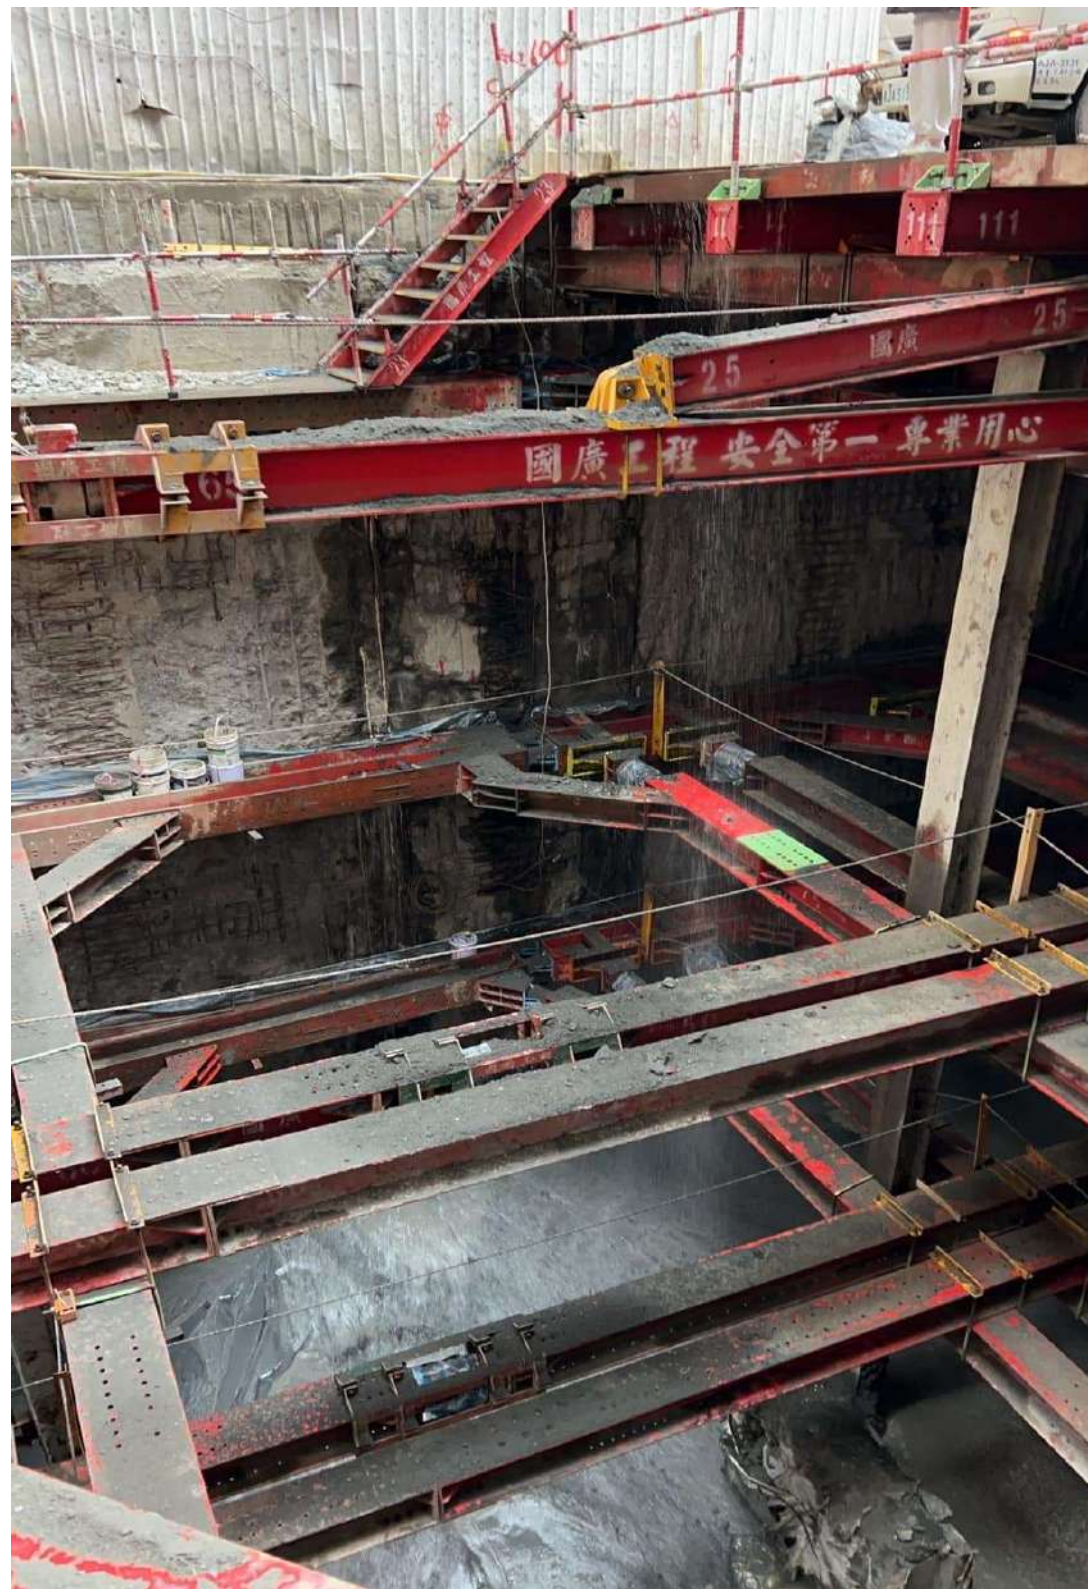
- 下午2時許，工地主任發現連續壁滲水
- 下午4時，工務局人員獲報，緊急聯繫技師公會
- 下午5時 技師、工務局人員陸續至現場

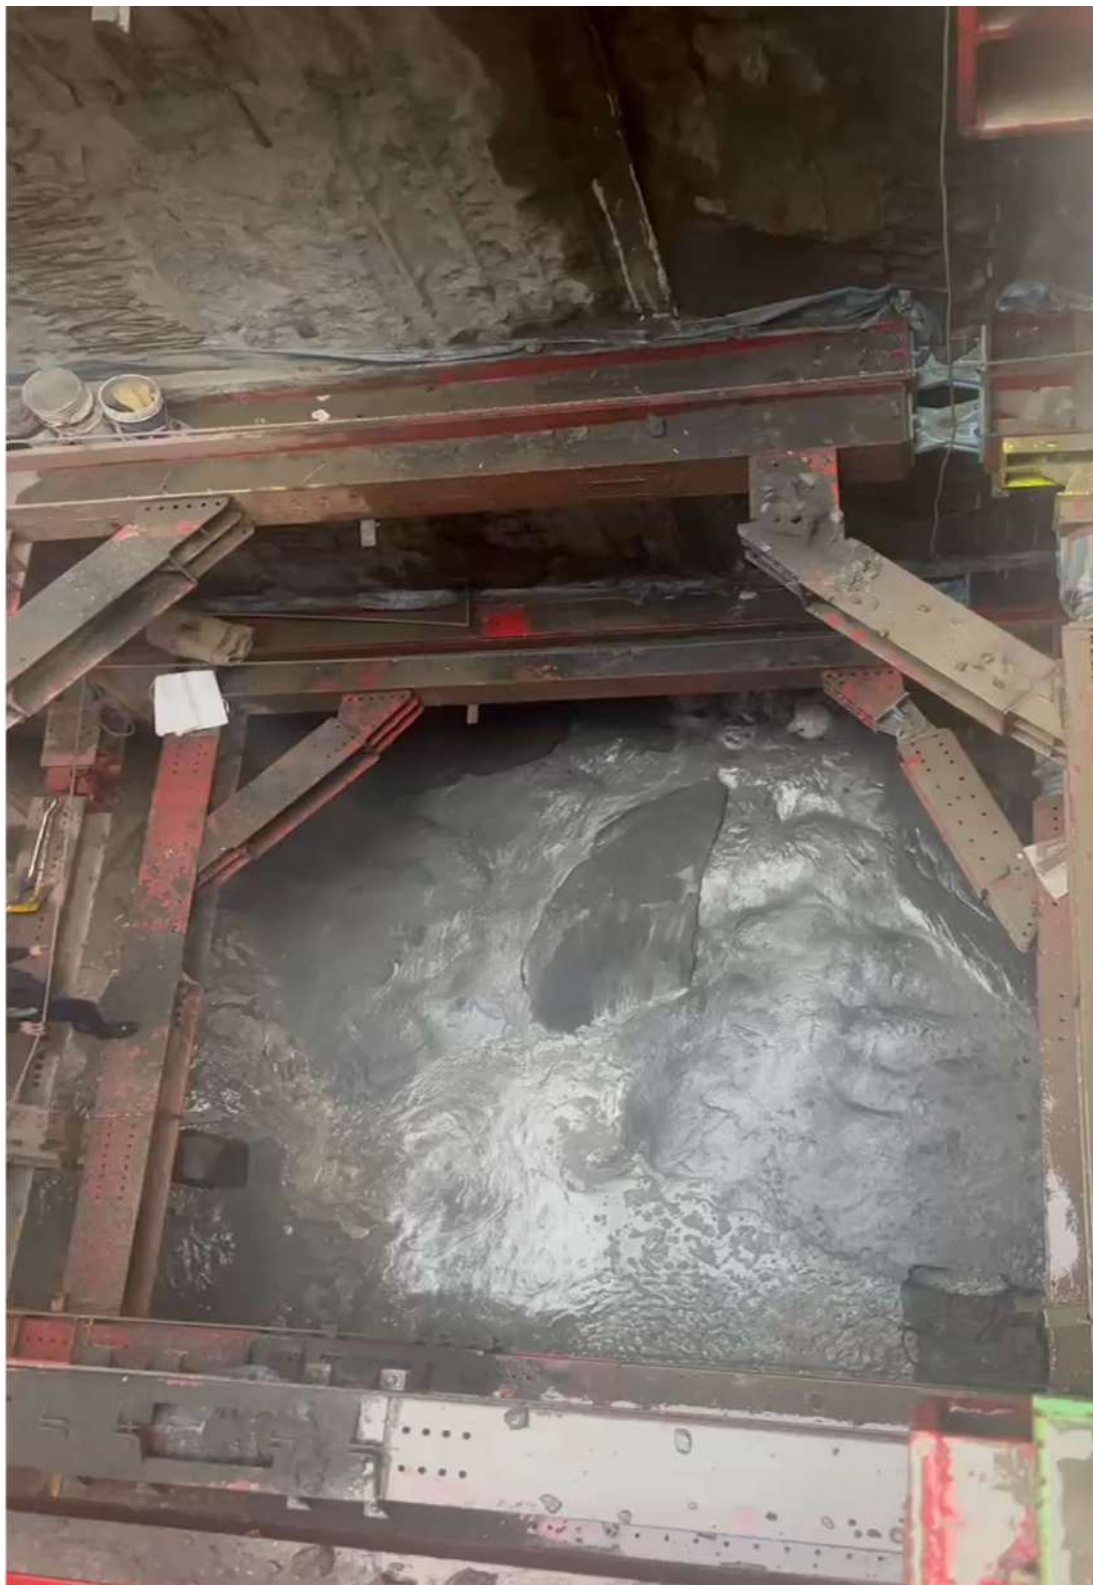
- 至工區內出水處
勘查
- 目前開挖至約
12m深
- 出水處約11m深，
2處出水
- 已完成三撐四挖，
尚有一撐一挖
- 連續壁內緣約
11m*21m

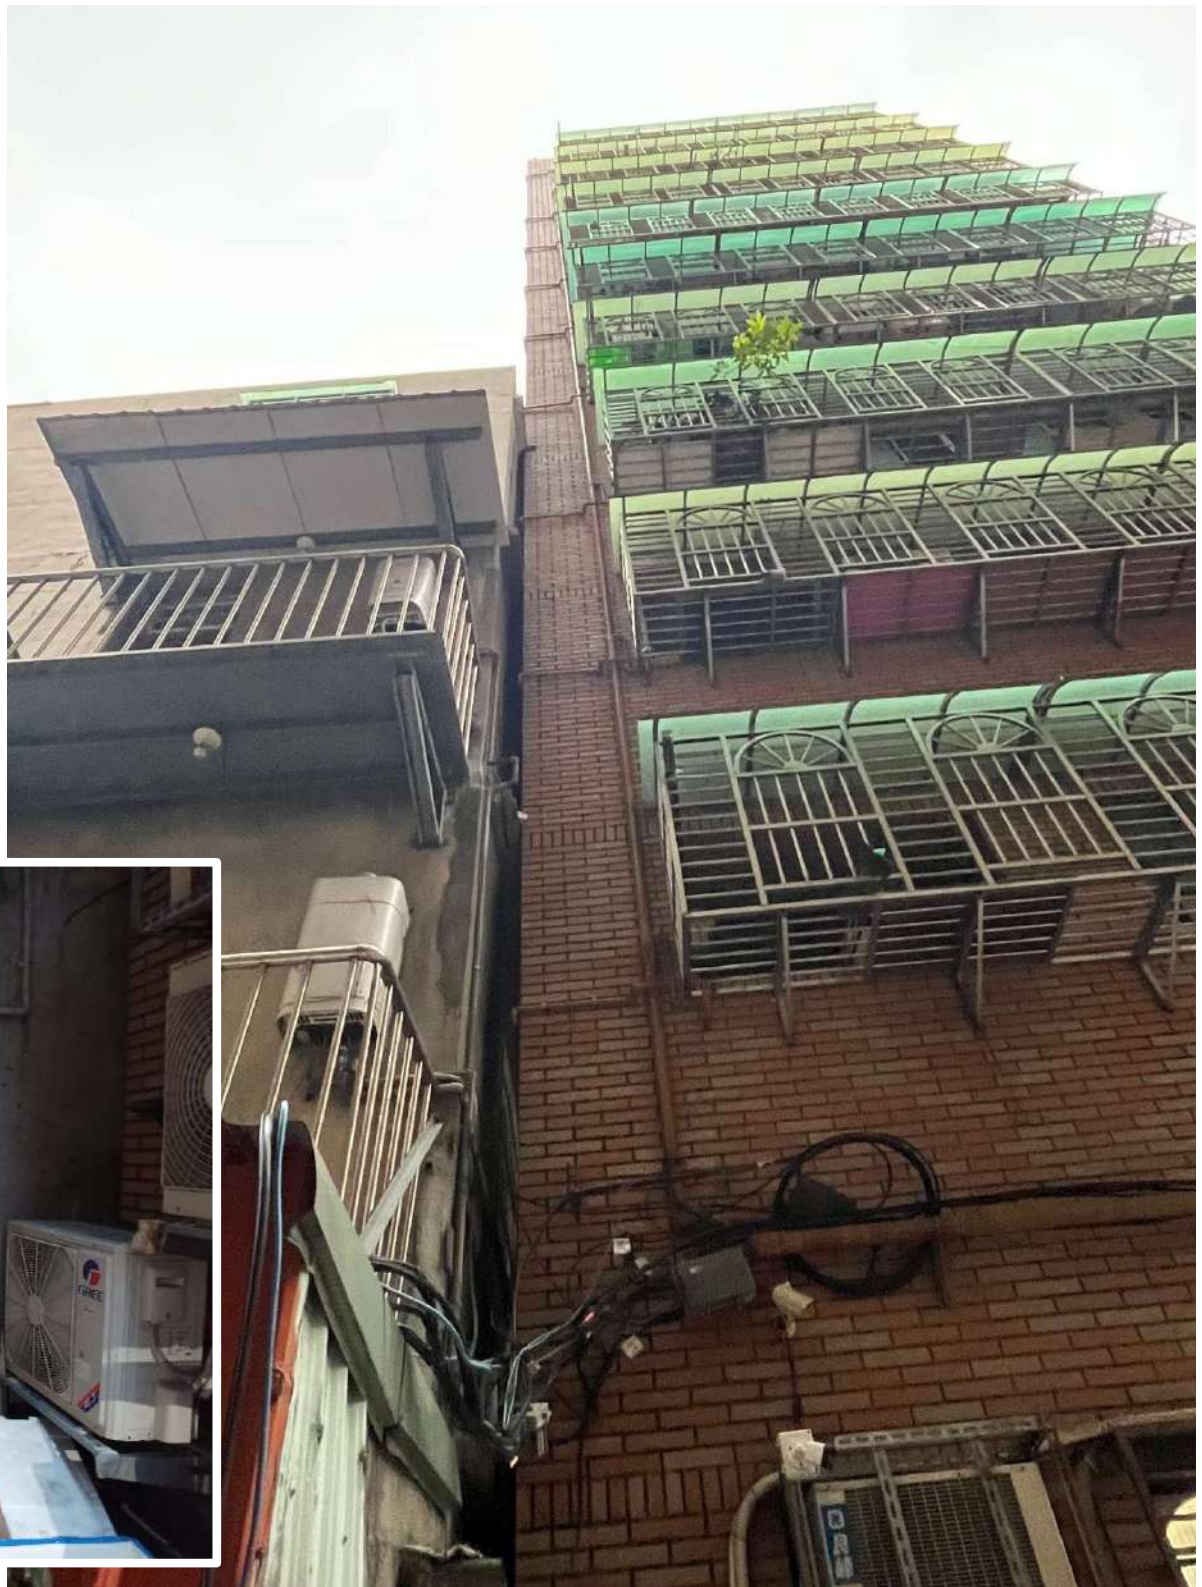
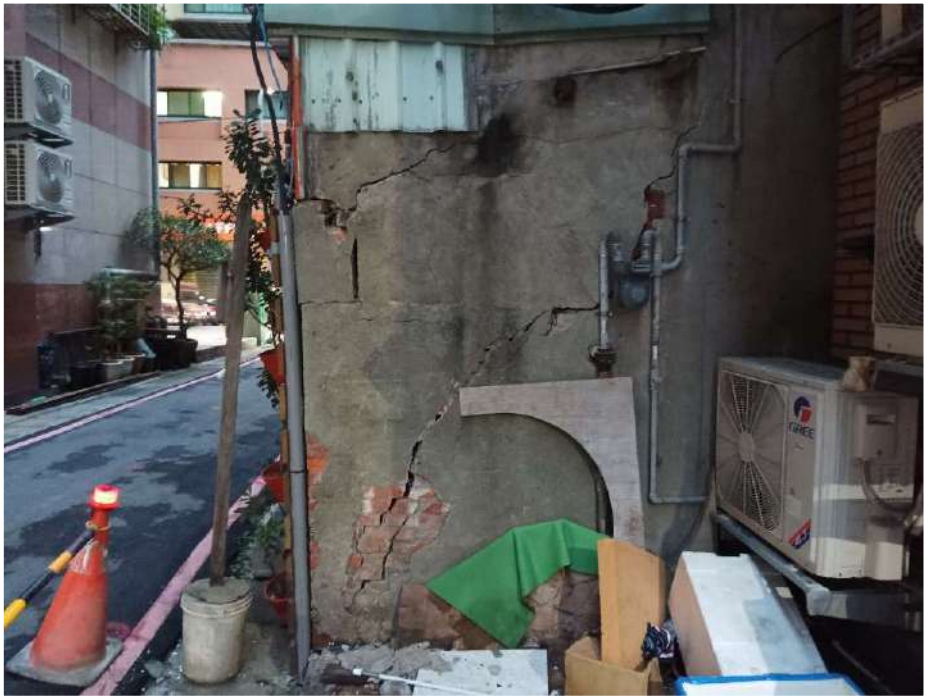
- 5:10 住戶反應隔壁仁政街民宅傾斜(與隔壁頂部靠近)、浴廁磁磚鼓起爆裂、後方巷道有瓦斯味…

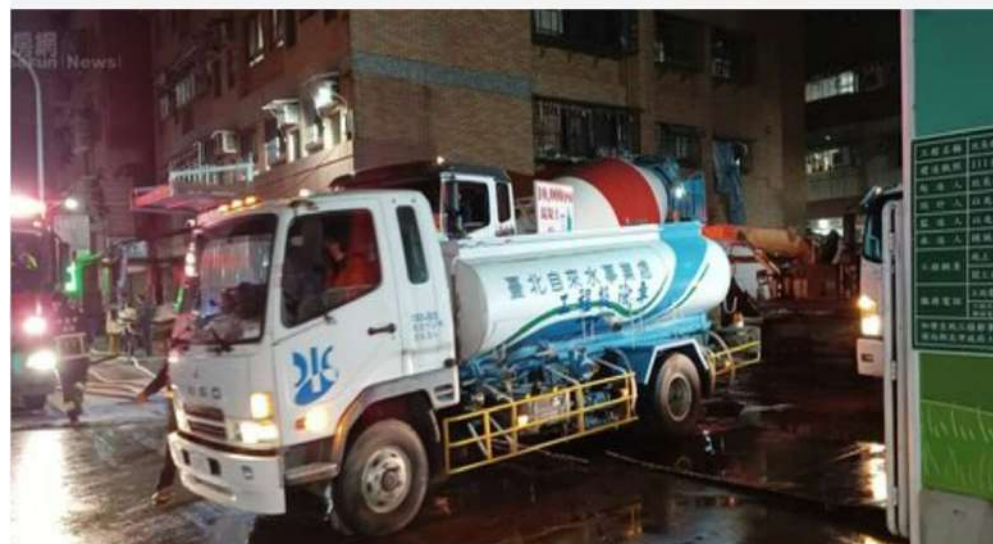
新北市三重區福隆路一處新建大樓工程日前疑因工程疏失導致周遭大樓出現傾斜，台北市自來水事業處支援灌水。圖 / 北水處提供

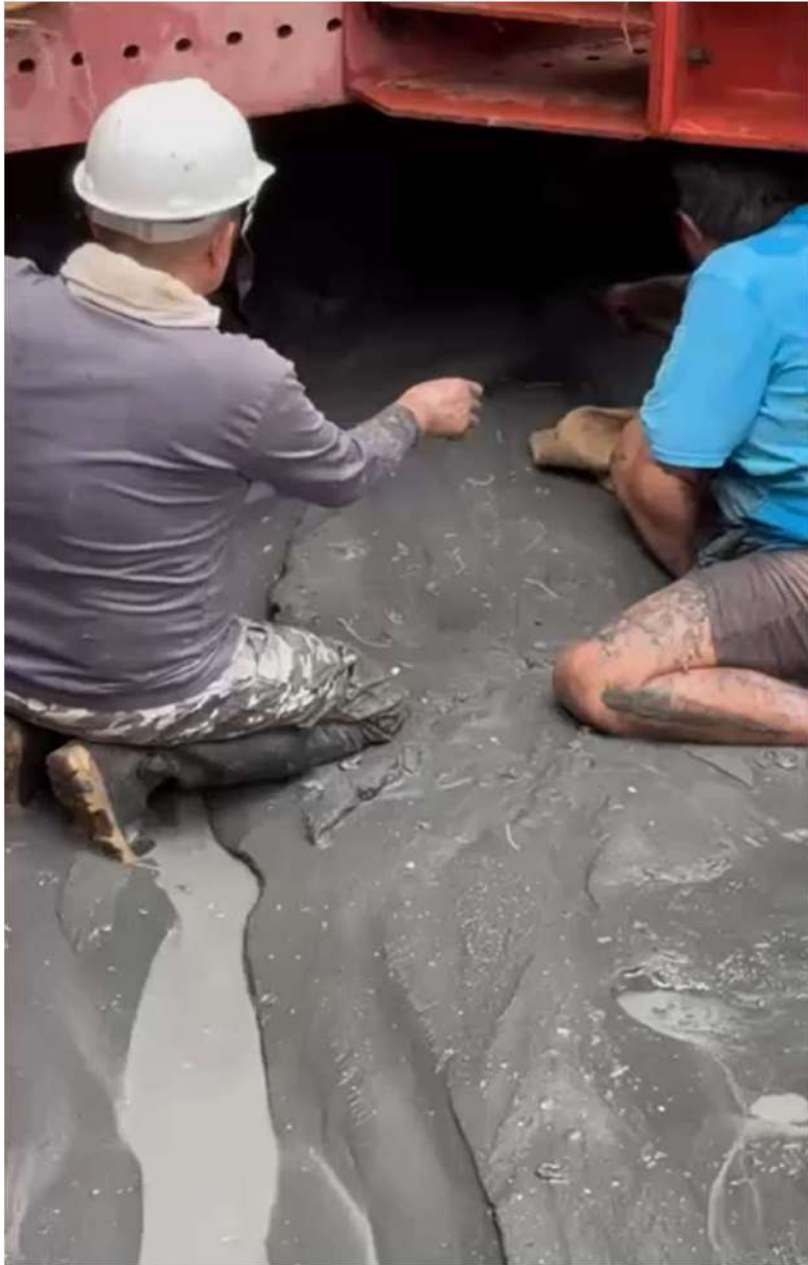
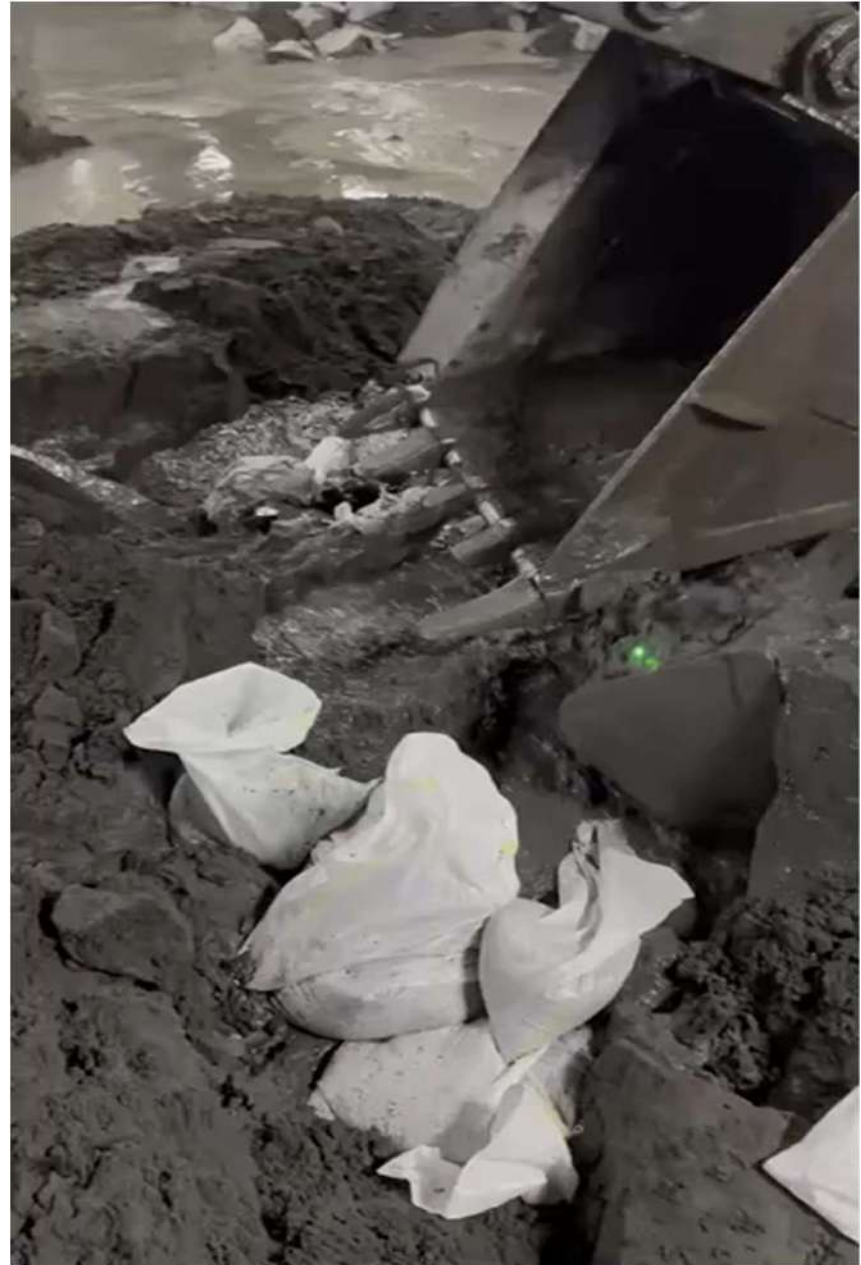
高雄站前南路、美術東二路

連續壁滲漏

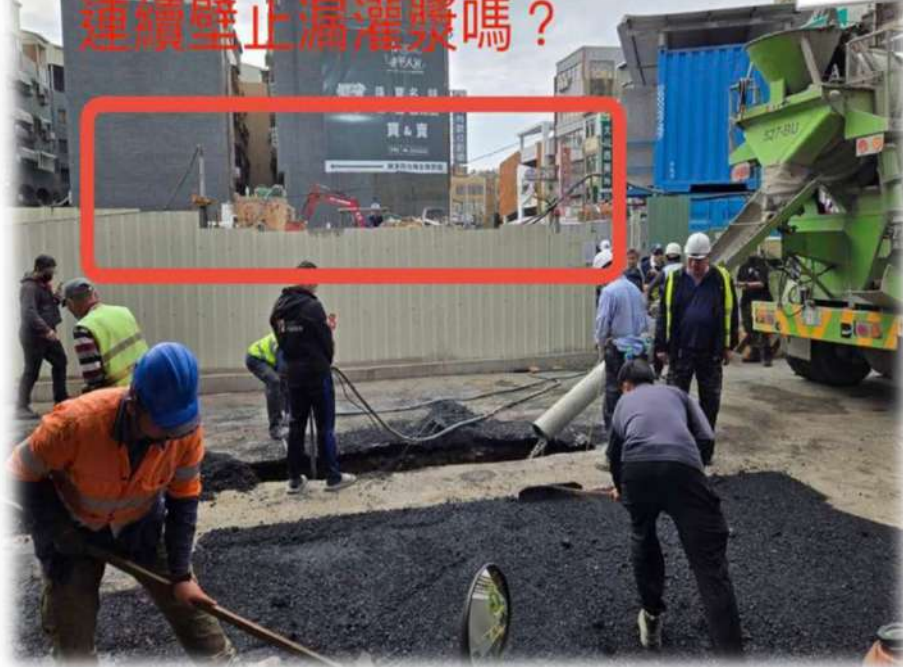
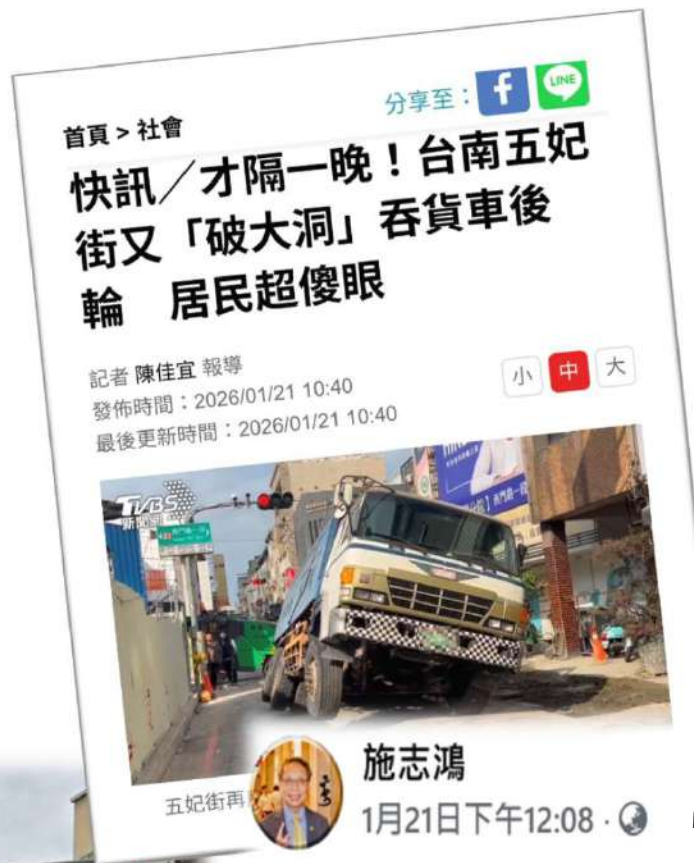
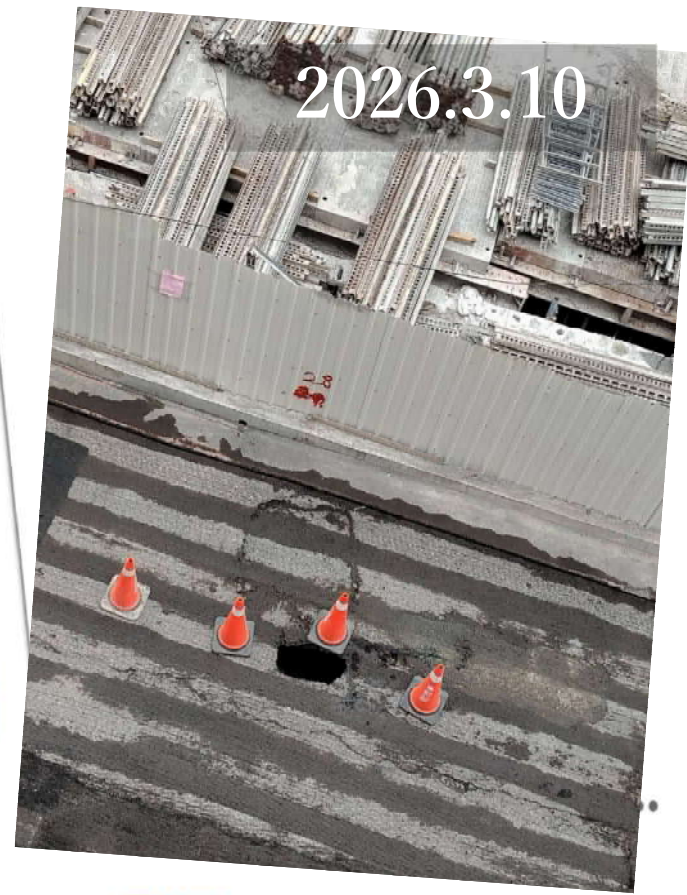
連續壁瑕疵 致道路陷落 1/20,1/21,3/10 台南五妃街

圍籬後灌漿機設備在做
連續壁止漏灌漿嗎？

** 昨天剛填好，今天又陷 ** 兩年4次

今（21）早五妃街再度發生坍塌事故，在剛鋪好的柏油路旁直接「破大洞」，一輛貨車後輪當場被吞掉。

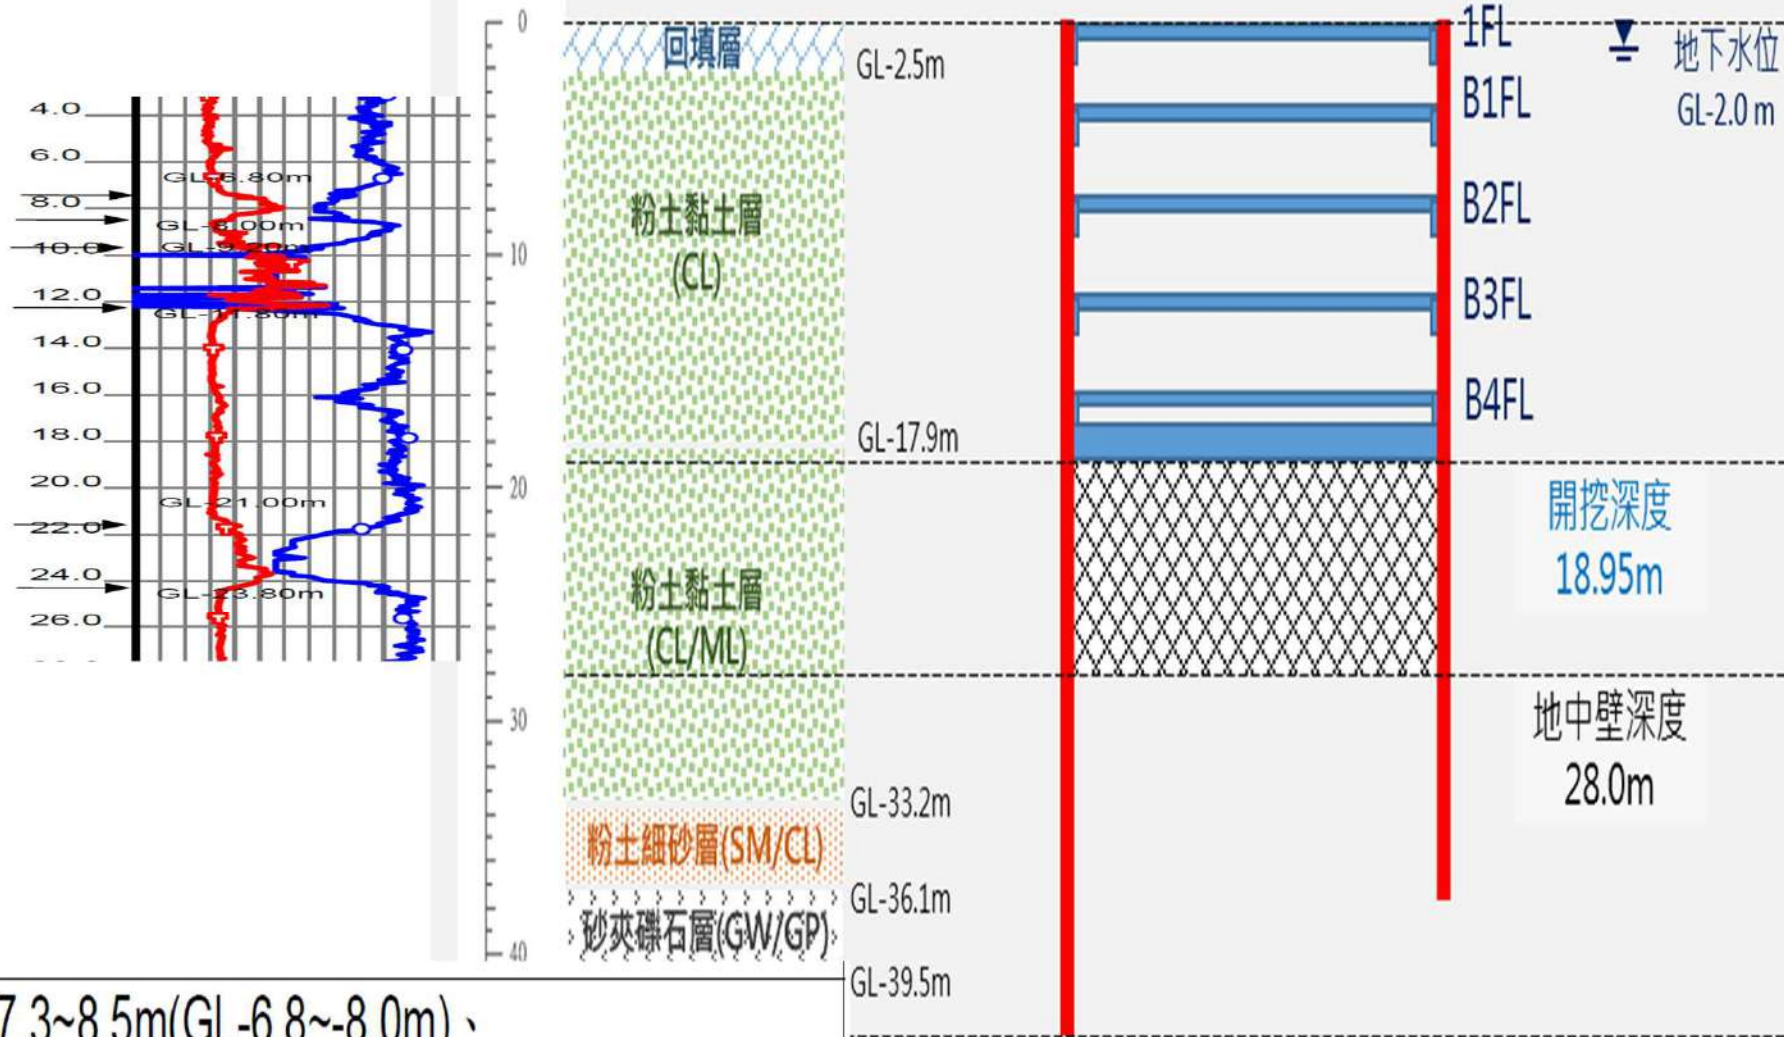
完整性檢測回饋檢視

檢測管口下 7.3~8.5m (GL-6.8~8.0m)、
9.7~11.5m (GL-9.2~11.0m)、
21.5~24.3m (GL-21.0~23.8m) 等區段混凝土與鑄鐵產生握裹不良或混凝土品質降低之情況，其餘區段完整性正常。
