古蹟修復鑑定手冊

施工中安全鑑定與鄰近防護實務

案例一：國史館結構安全詳評與解體調查

案例二：中山樓西北側廚房補強

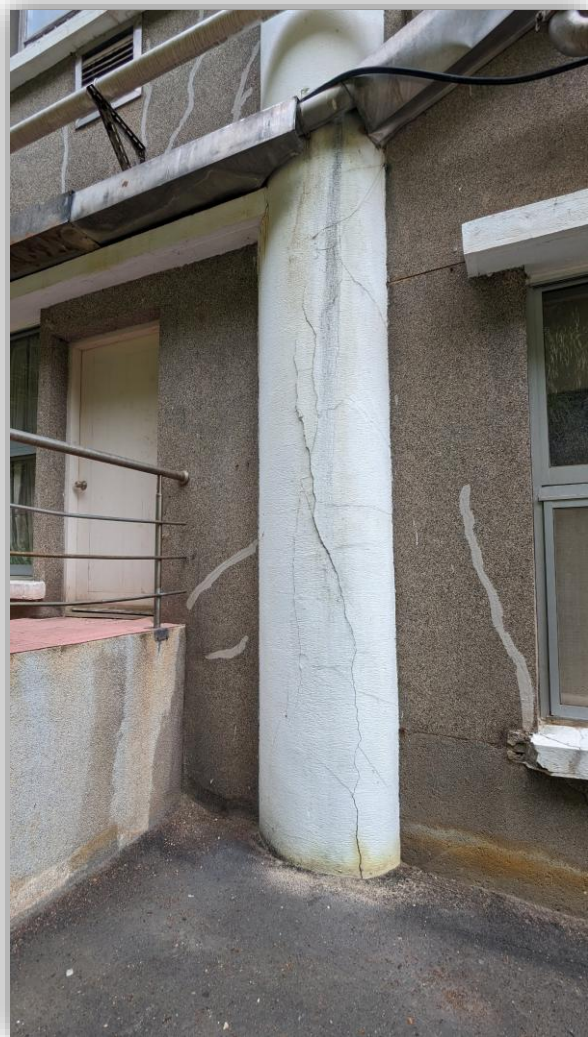
柱體垂直向裂縫

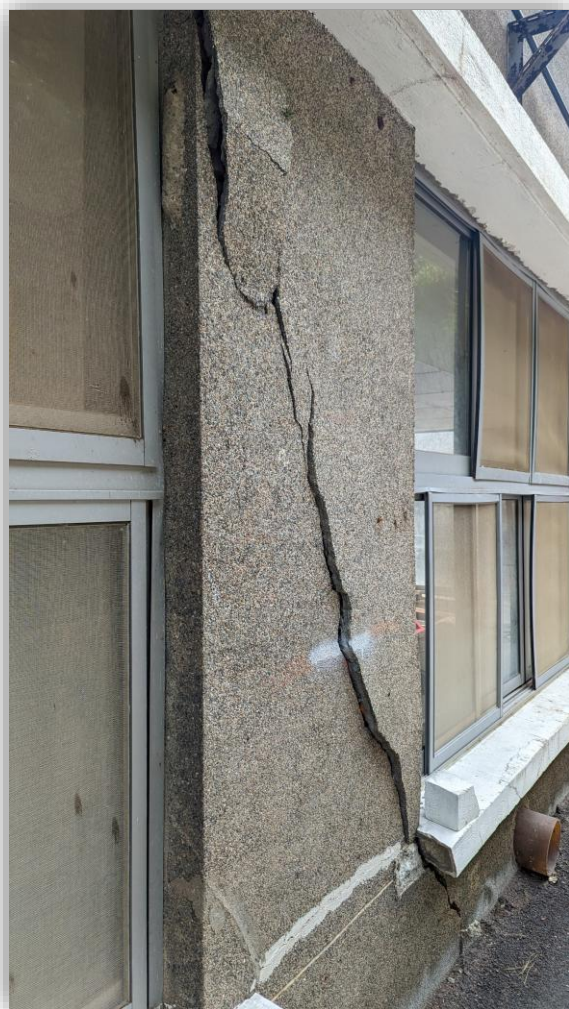
牆體斜向剪力裂縫

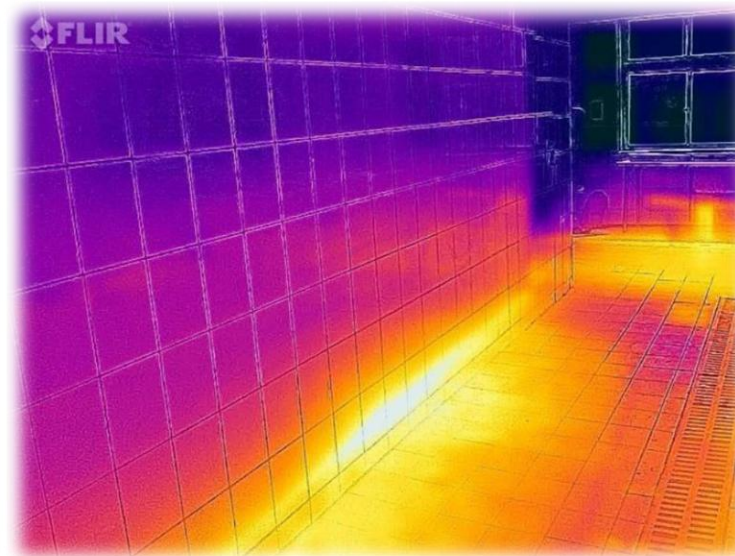
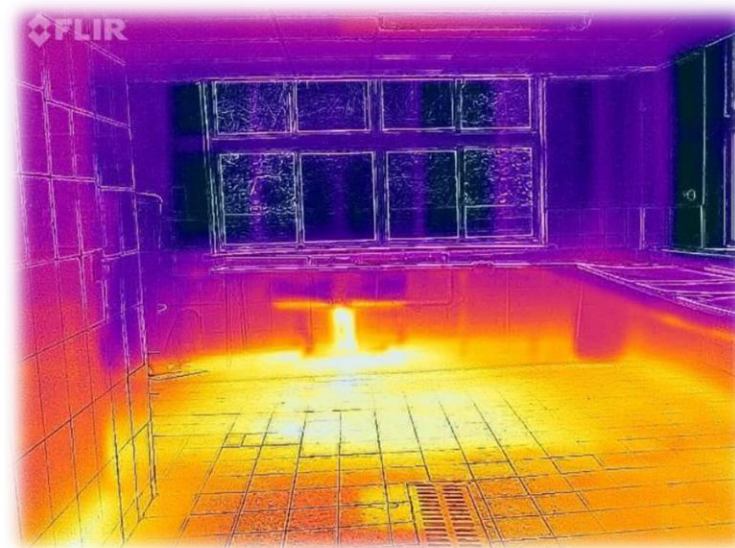
熱像儀檢測牆體與地坪受地熱影響溫度梯度

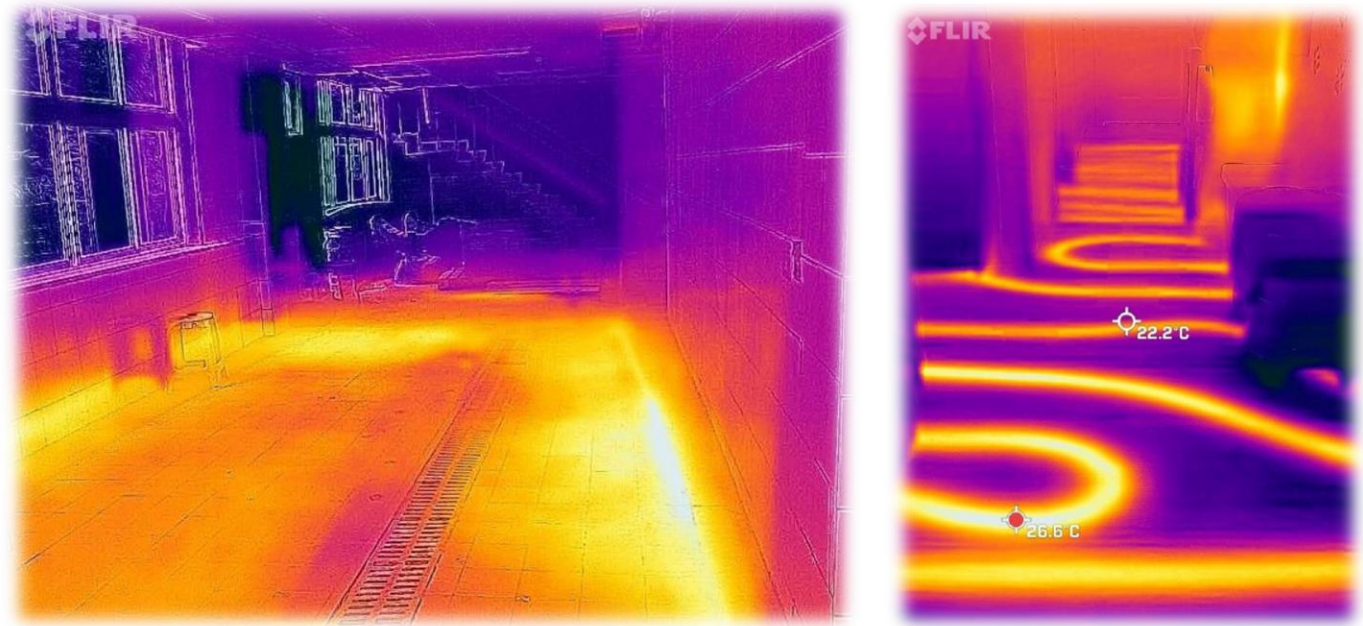
熱像儀檢測牆體與地坪受地熱影響溫度梯度

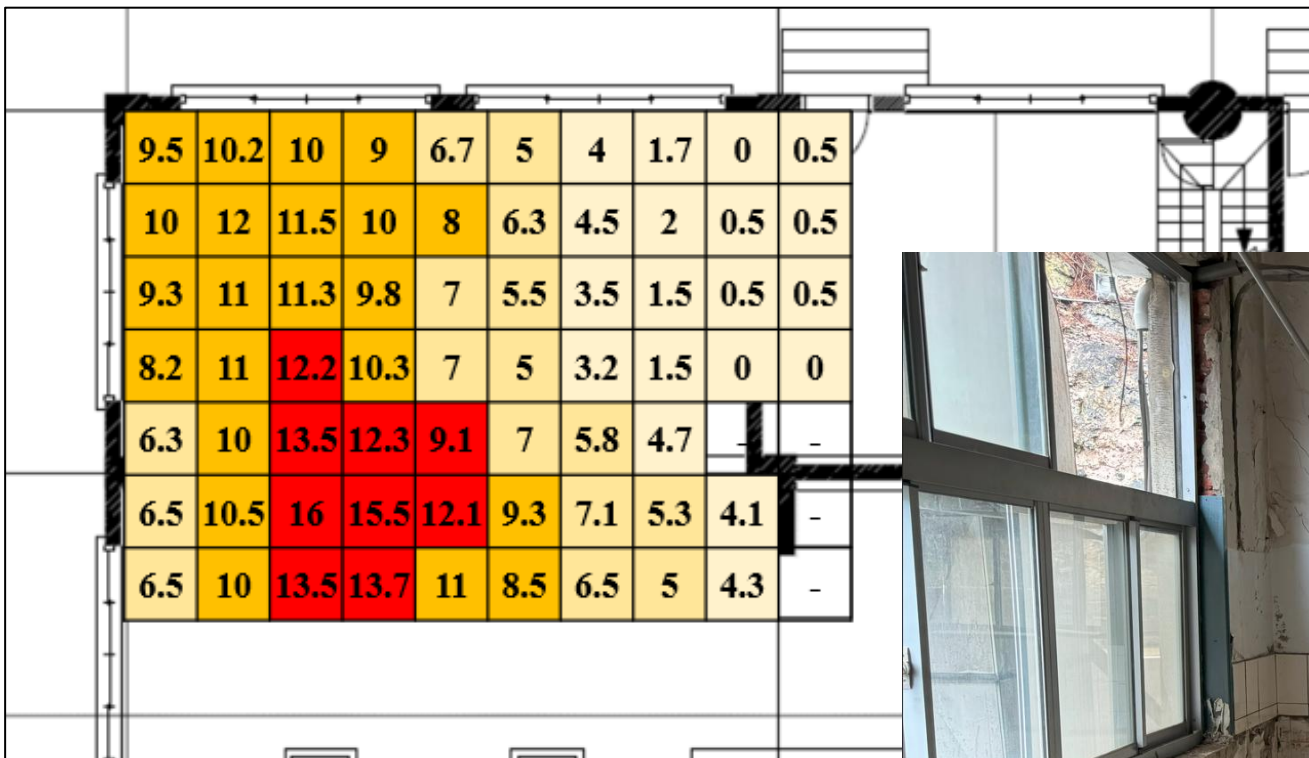
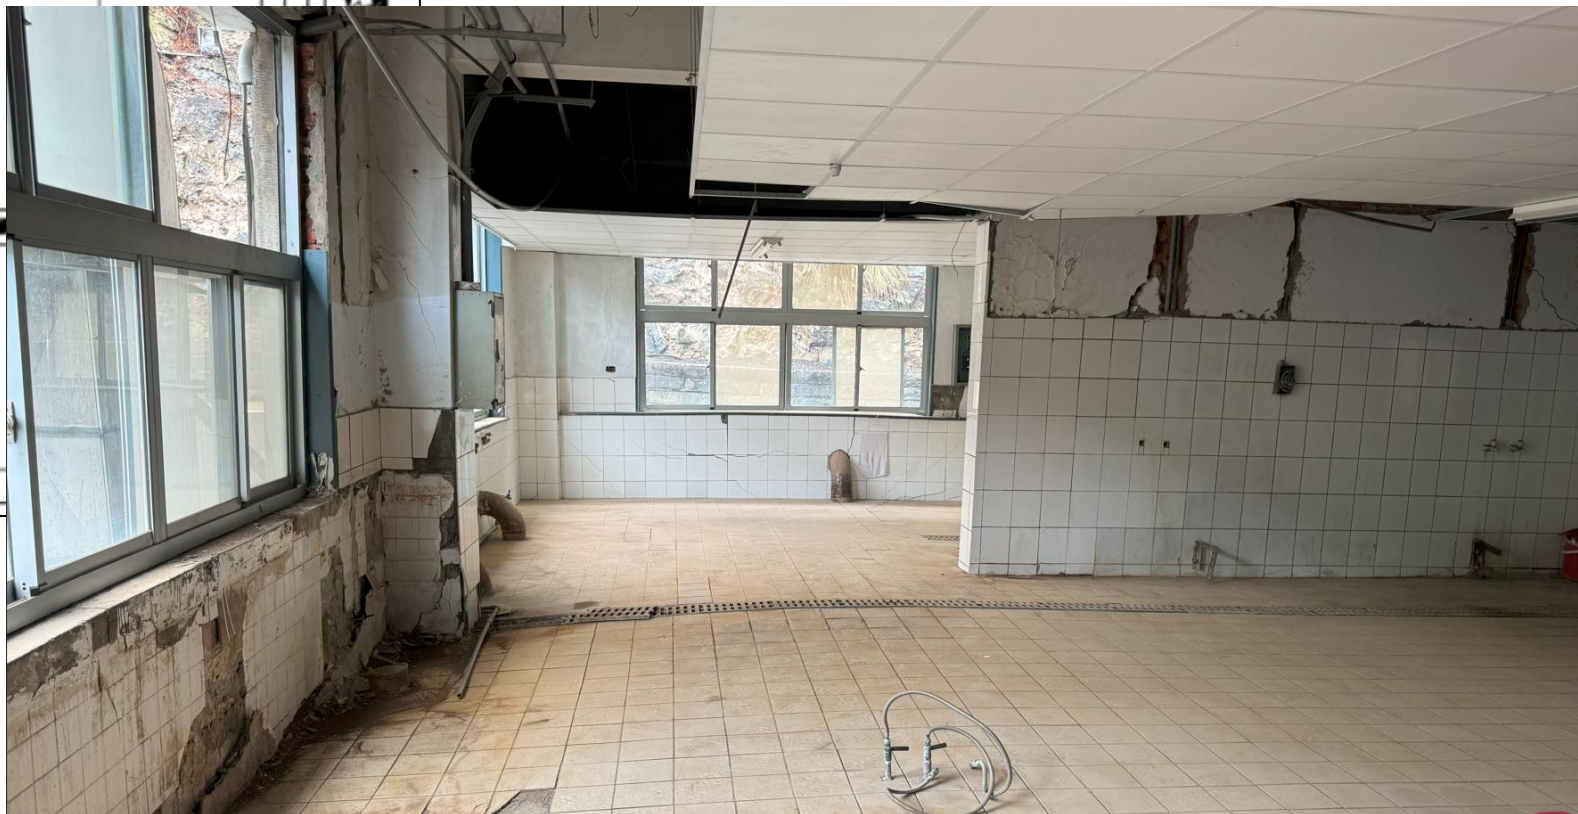
地坪敲除前隆起量之量測

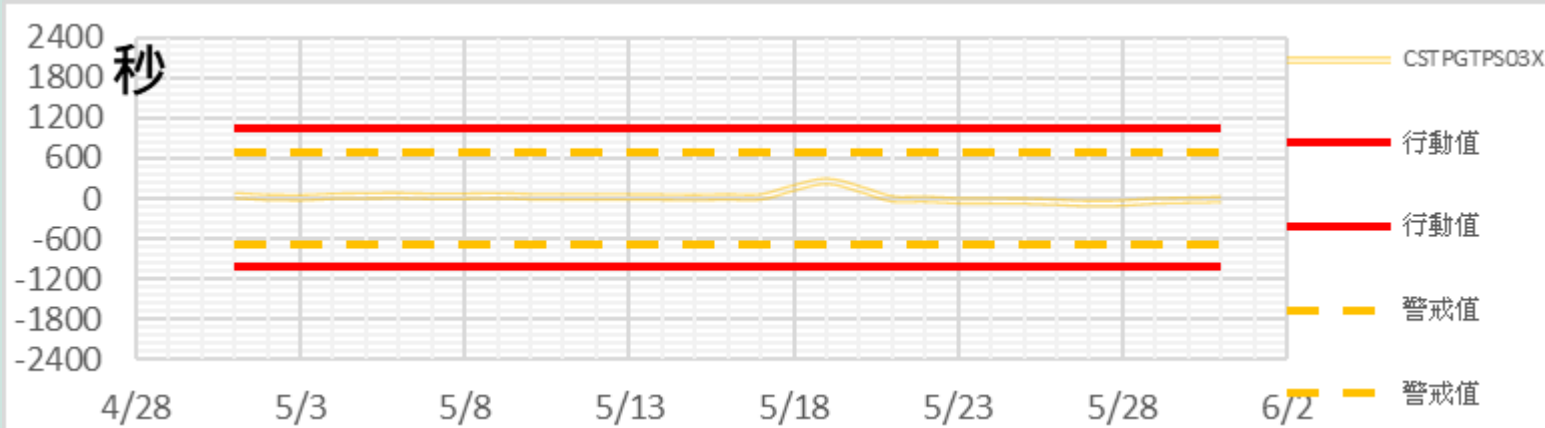
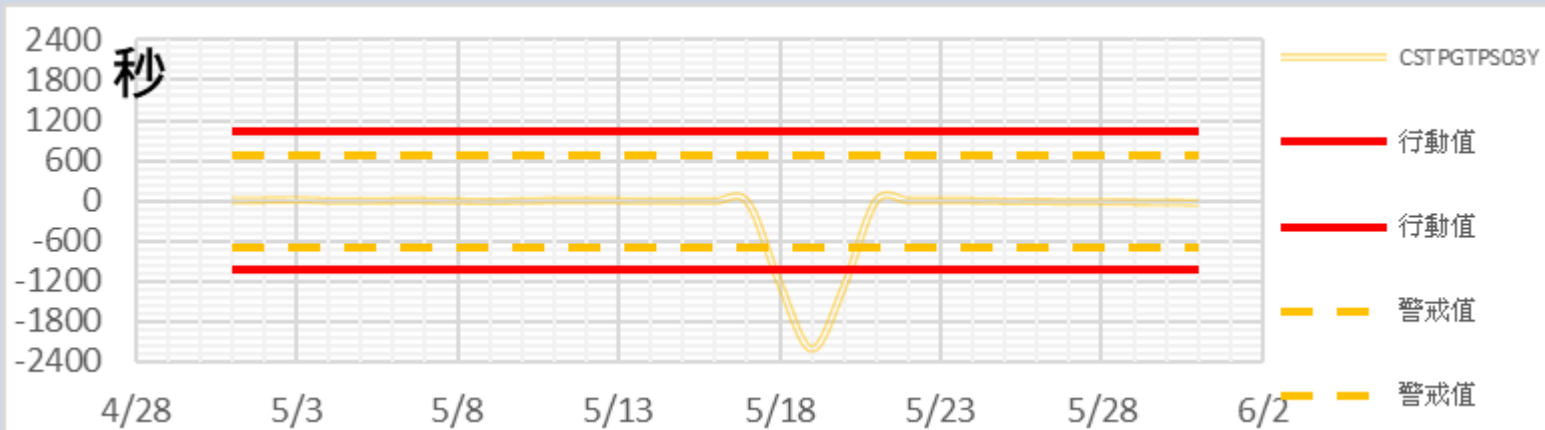
3 號傾斜計歷時圖

3 號傾斜計於 5/18~5/19 數值異常係因磚牆拆除作業中碎石敲擊到儀器導致，已於工項結束後恢復正常數值。

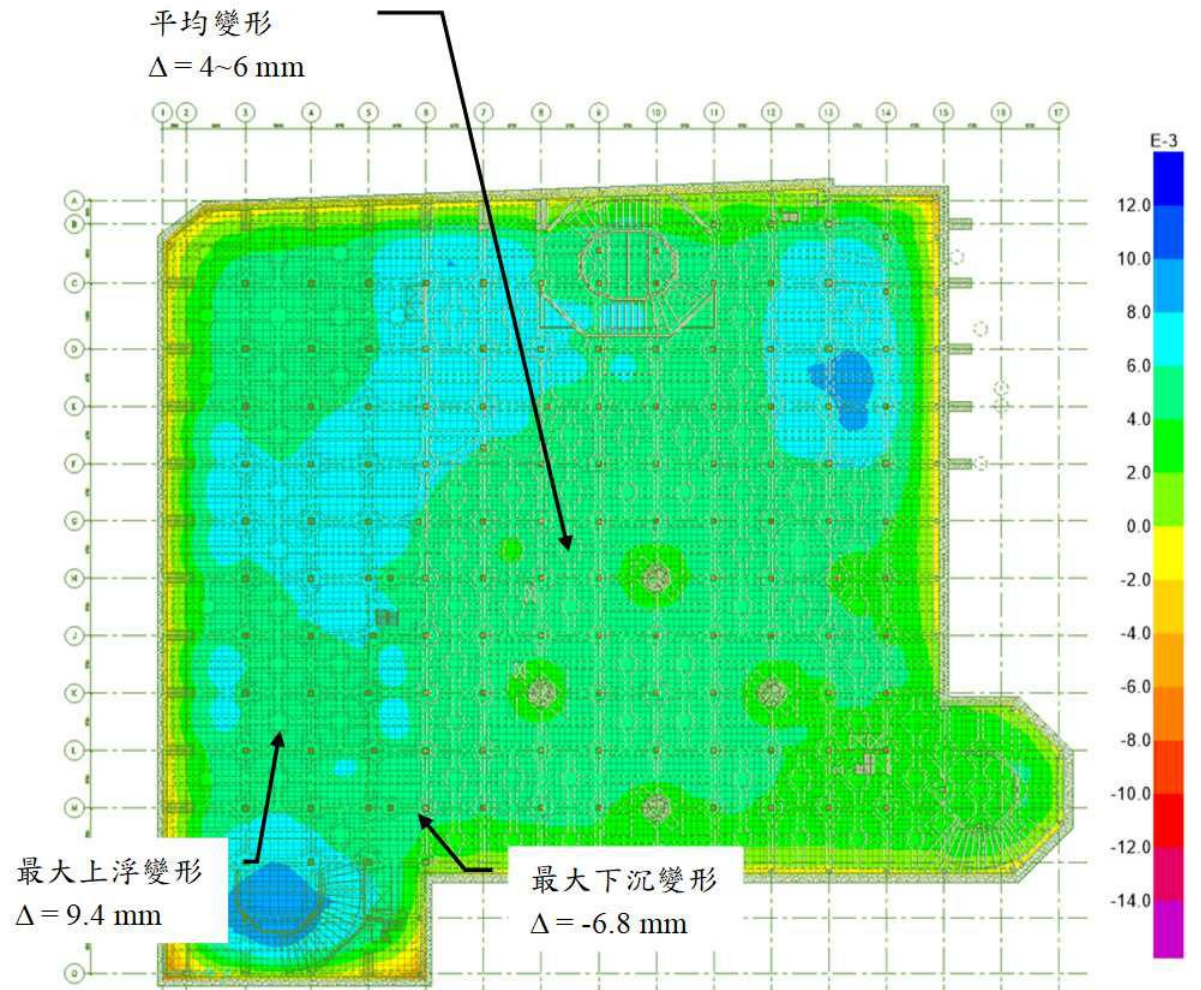
第二次拆除(拆除B2F~1F中間區結構)後，高水位下基礎變形： $0.9DL+1.0WH$

本案第二階段拆除，**連續壁體側向變形**：
 臺鐵/高鐵側：相對側向變形量為1.63cm，角變量1/915。
