12/28/2023  
台北市建築師公會

## 大地工程的災變與教訓

周南山  
台大土木系兼任教授  
土木技師/國際工程師  
nchou1031@gmail.com

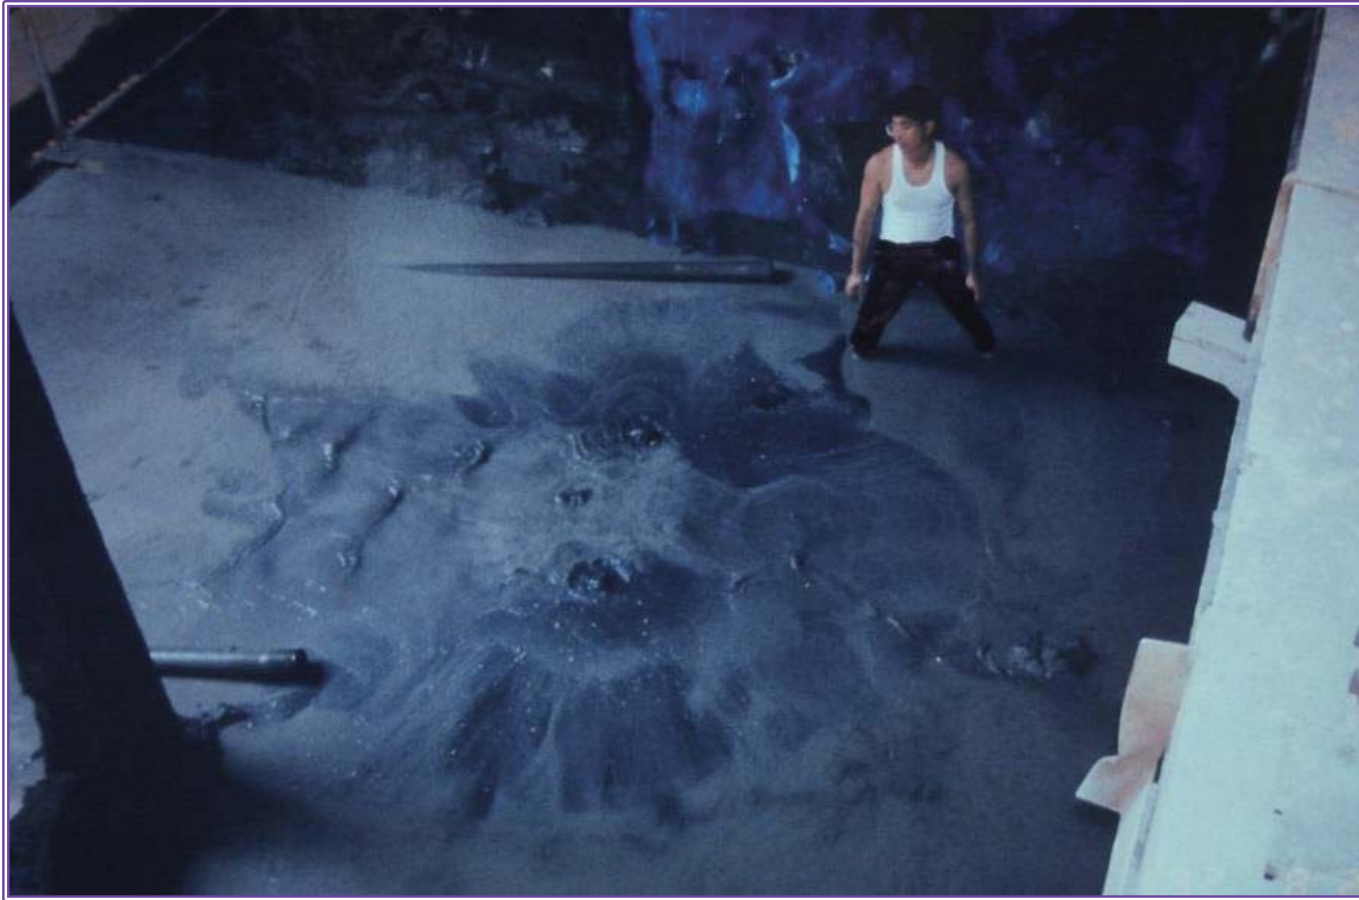
- 一旦發生砂湧，短時間內擋土背側即會有小天坑發生。及時搶救可遏止事態擴大。

高雄管湧案例 (感謝劉泉枝提供)

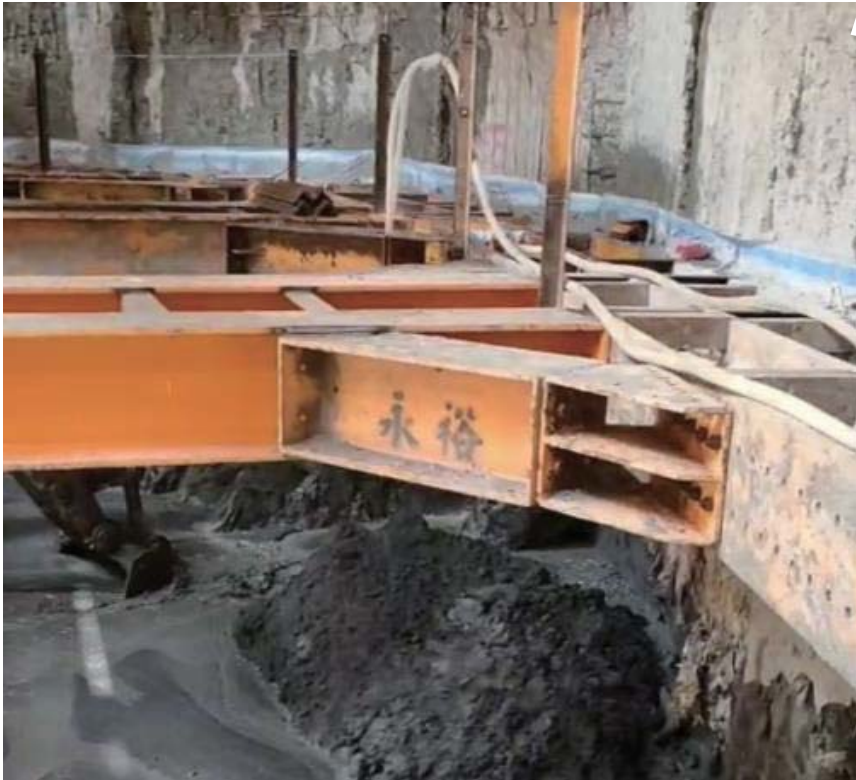
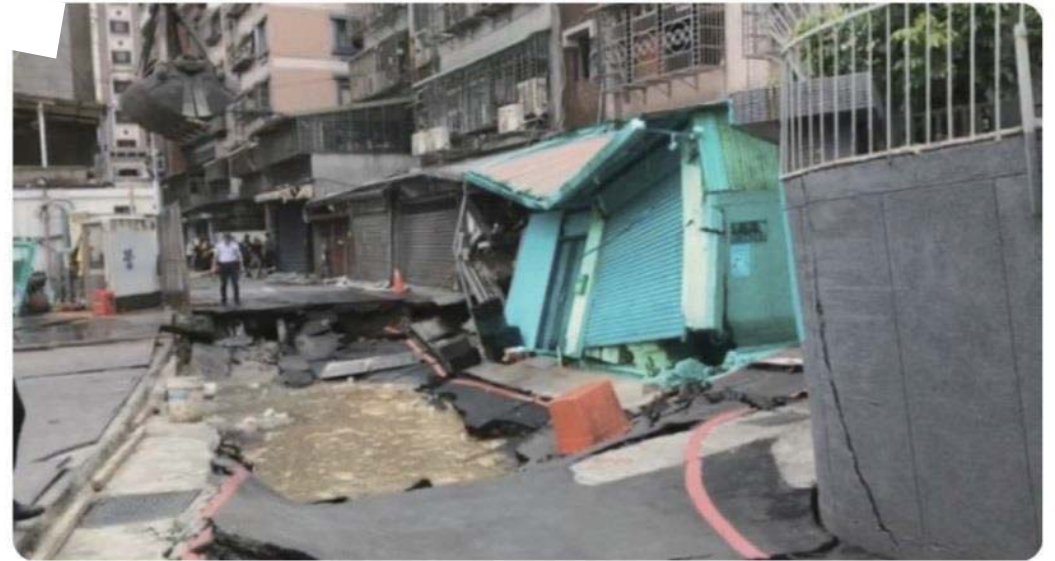
- 高水位砂性土層，當擋土壁破洞或有間隙，地下水夾帶砂土湧入開挖區，外側短時間內即產生天坑。

永和 cultural 路巷道基地連續壁破洞及天坑情況(2020)

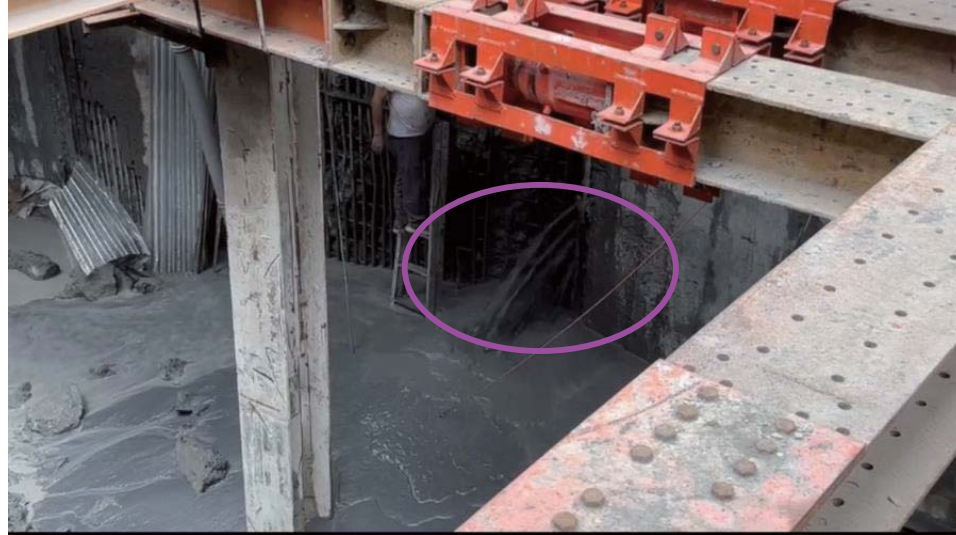
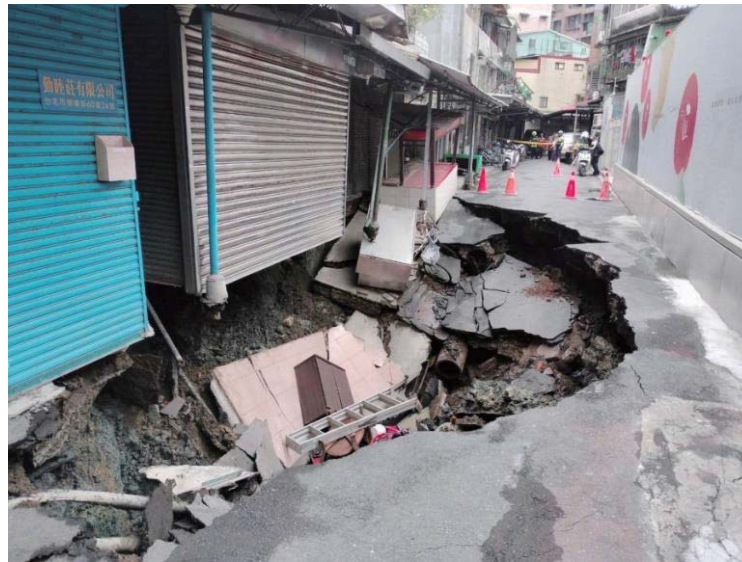
信義崇德街基地連續壁  
破洞及天坑情況(2023)

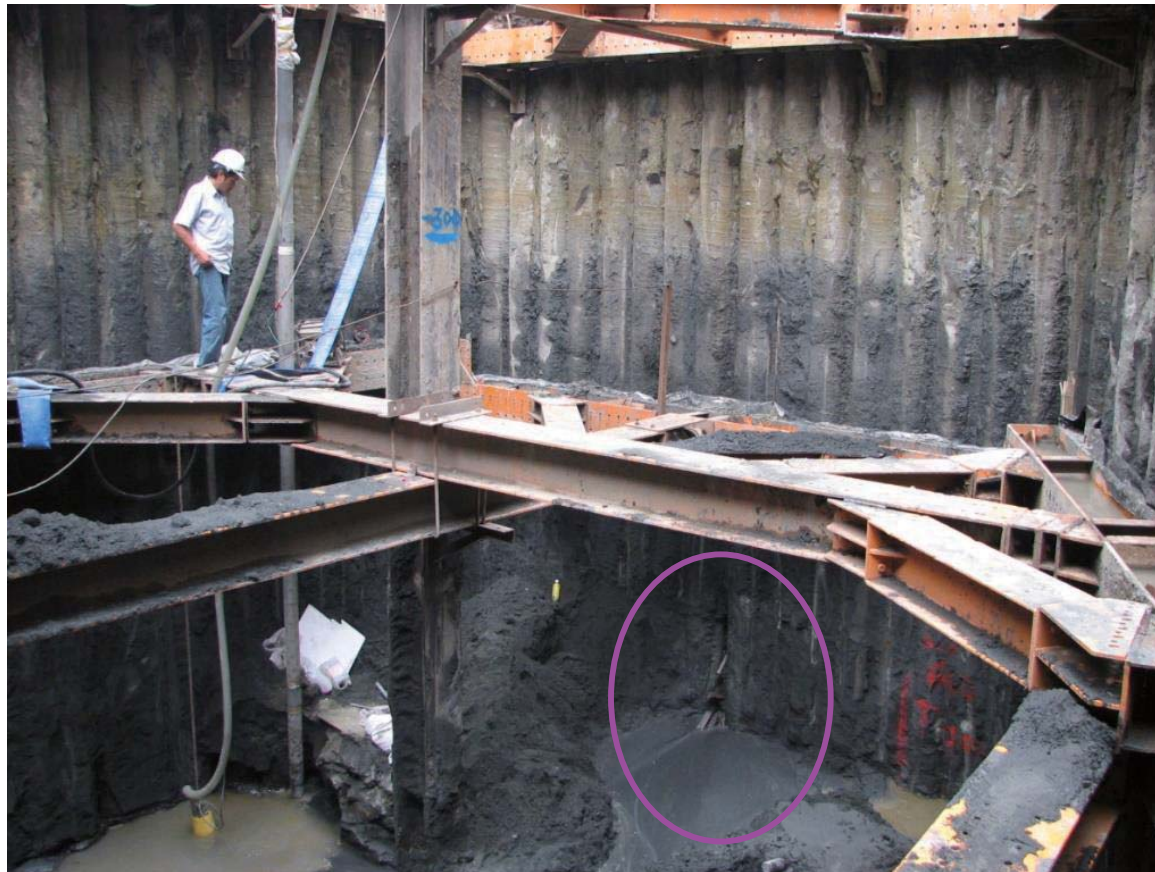
- 圖面上畫出排樁和止水樁，都是很筆直的，但是實際施工上都有垂直精度的問題。

排樁間隙漏水湧砂 (感謝劉泉枝提供)

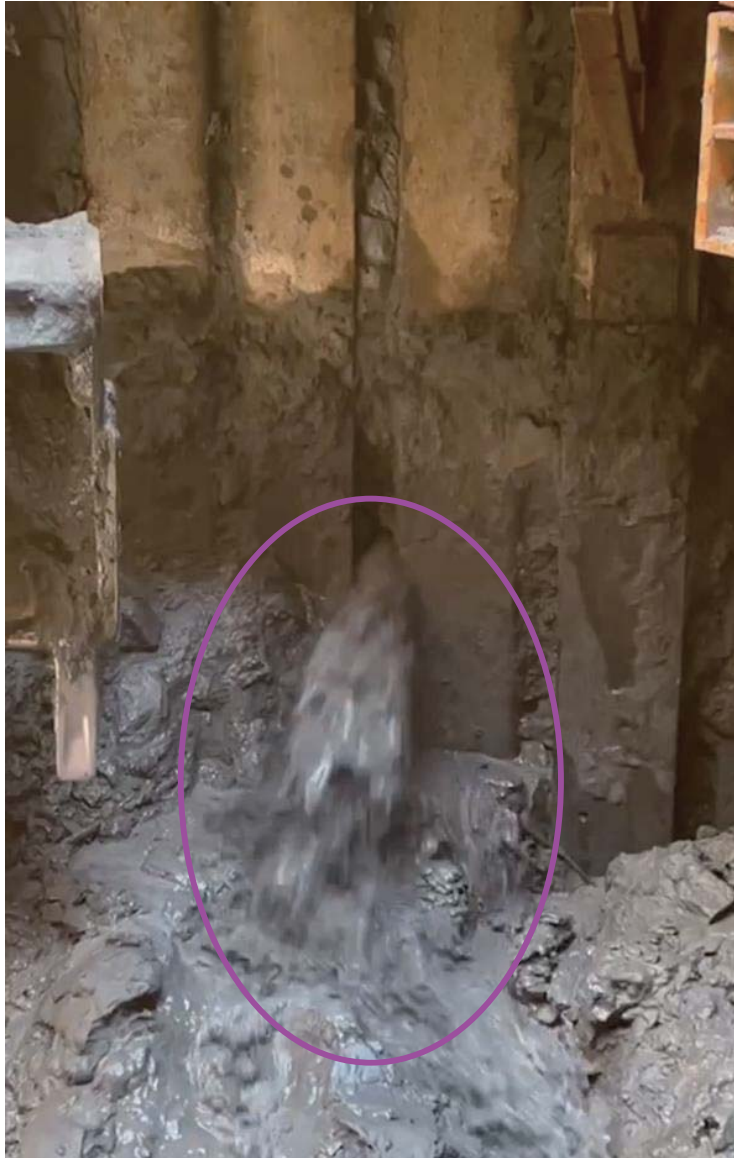
漏水湧砂

- 卡樁未入樁，或變形量太大脫樁。
- 同排樁的實務，圖說的線都可以畫得很筆直，複合工法實際上打設鋼板樁及型鋼樁受重心及操作的影響，垂直精度無法完全掌握，個別鋼板樁未如預期受力而脫樁。

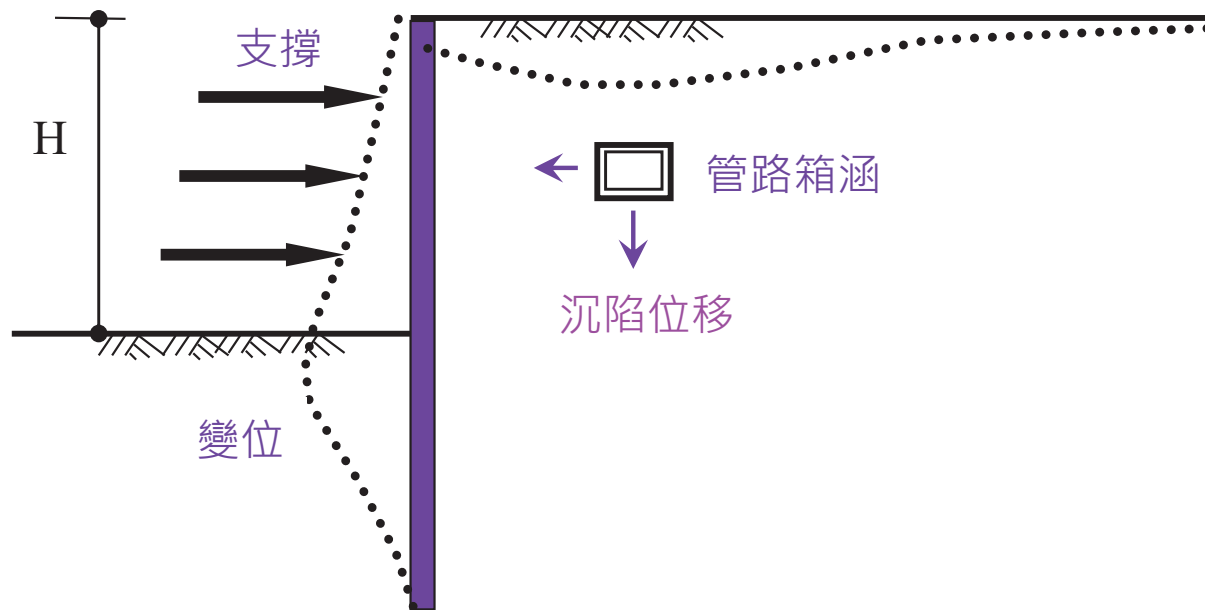
- 重車壓壞、地震、地層變動所引起。
- 須注意鄰近工地抽水，及基礎開挖引致地層的變位，造成管路鬆脫。

基礎開挖引致管路位移沉陷  
(感謝劉泉枝提供)

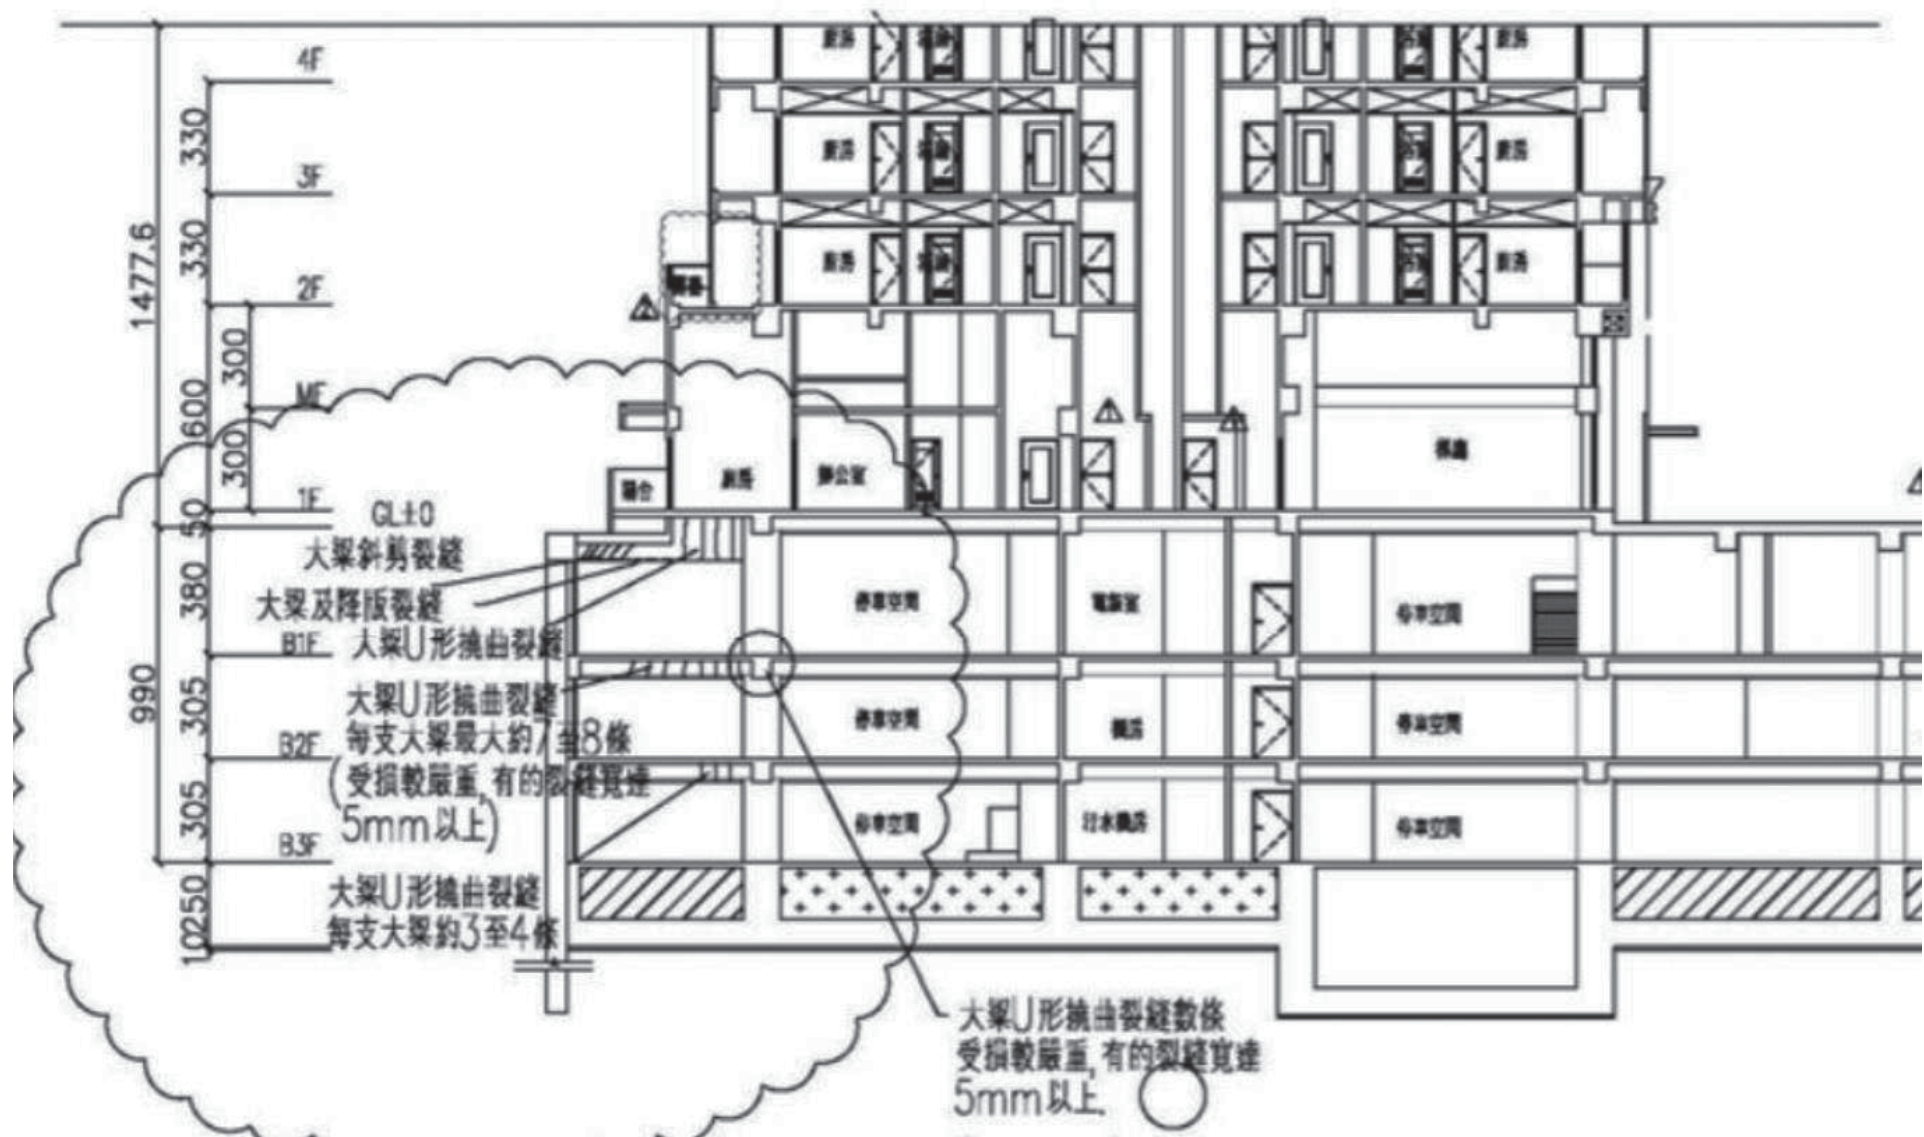
圖2：Y-Y剖面圖(裂縫位置示意圖)

◎板橋浮洲合宜住宅之地下室大梁，於104年4月20日花蓮地震後產生多處明顯裂縫，致有結構安全疑慮。

主結構與連續壁承重牆差異沉陷：結構技師未考慮基地內不同區域之地盤反力係數 $K_v$ 值可能之差異，僅依鑽探報告提供一個 $K_v$ 值模擬筏式基礎分析，低估土壤差異沉陷對結構造成的影響，造成地下室最外跨與連續壁間之大梁構件超過原設計彎曲容量，於靠近連續壁端產生剪力斜裂縫、靠近主結構端產生撓曲裂縫

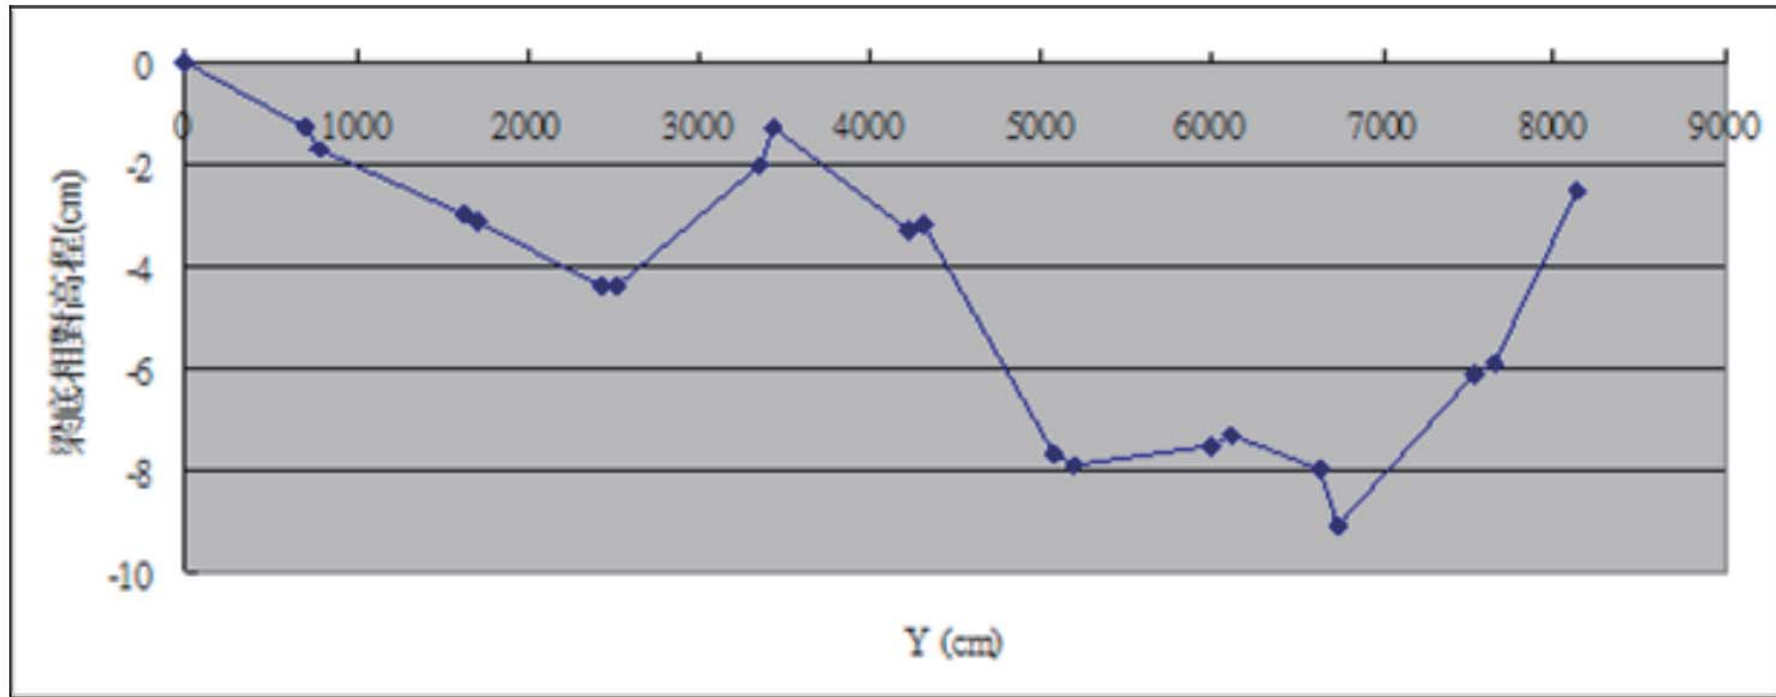
## B2F-X12 軸線

◎觀察各軸線相對高程曲線圖可發現，由地下一層及地下二層之各構架測點梁底相對高程，相對於連續壁測點之高程，標的物各棟大樓主體有向下沉陷之現象，部分中庭區有上拱之現象；同時，也可發現地下室各層現況裂損位置主要發生在梁兩端點之角變位較大處

- ◎1. 筏式基礎承載力高達每平方米數百噸，但未必能解決不均勻沈陷問題，尤其是地下室很大時。(細長比很大,使得筏式基礎剛性不足)
- ◎2. 連續壁不沈陷，旁邊的主結構沈陷量大，造成不均勻沈陷。
- ◎3. 建築物及中庭之載重不均，造成不均勻沈陷。
- ◎4. 砂土會產生瞬時沈陷，粘土則為壓密沈陷和潛變(Creep)，可能長達數十年。若土質不同、亦可能造成差異沉陷。
- ◎若評估瞬時沈陷大，可以重機具滾壓。若長期沈陷太大，則需地改或打樁。

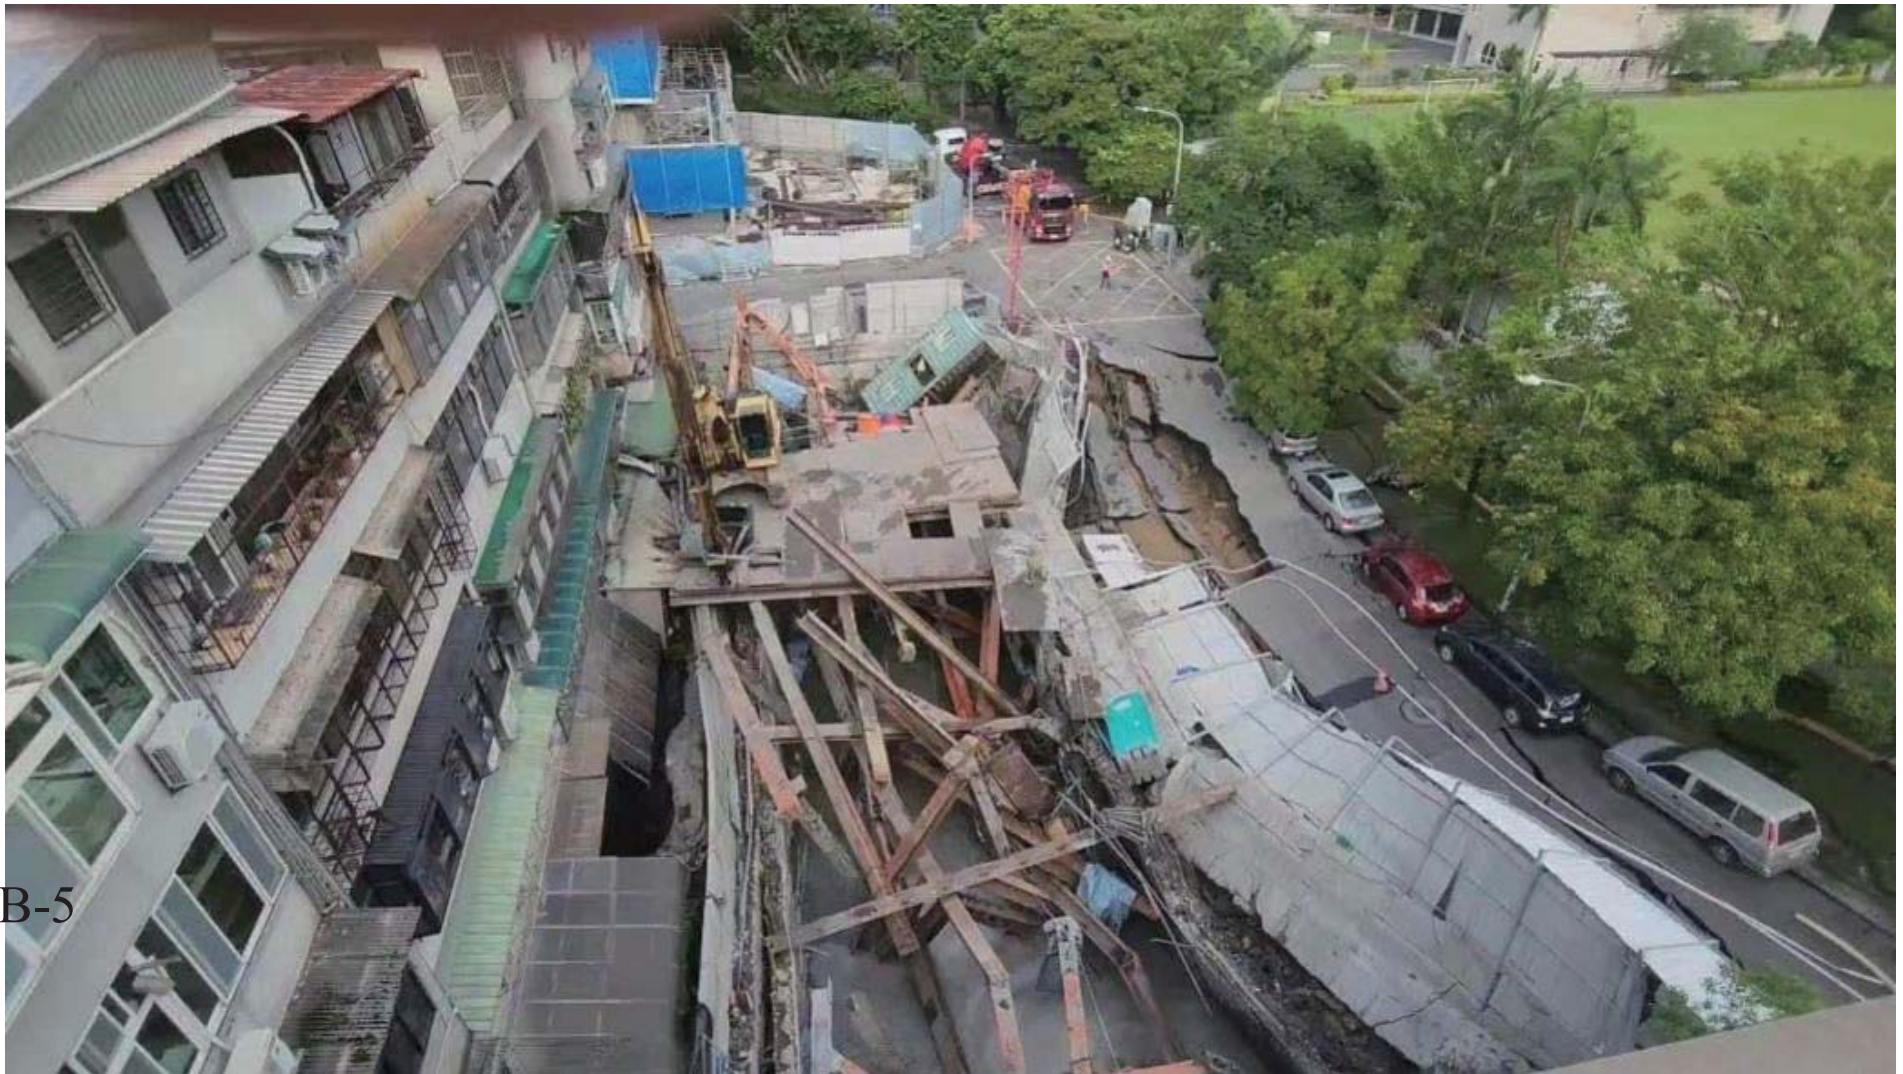
# 大直深開挖災損：鄰房仰躺、連續壁斷裂、支撐系統破壞

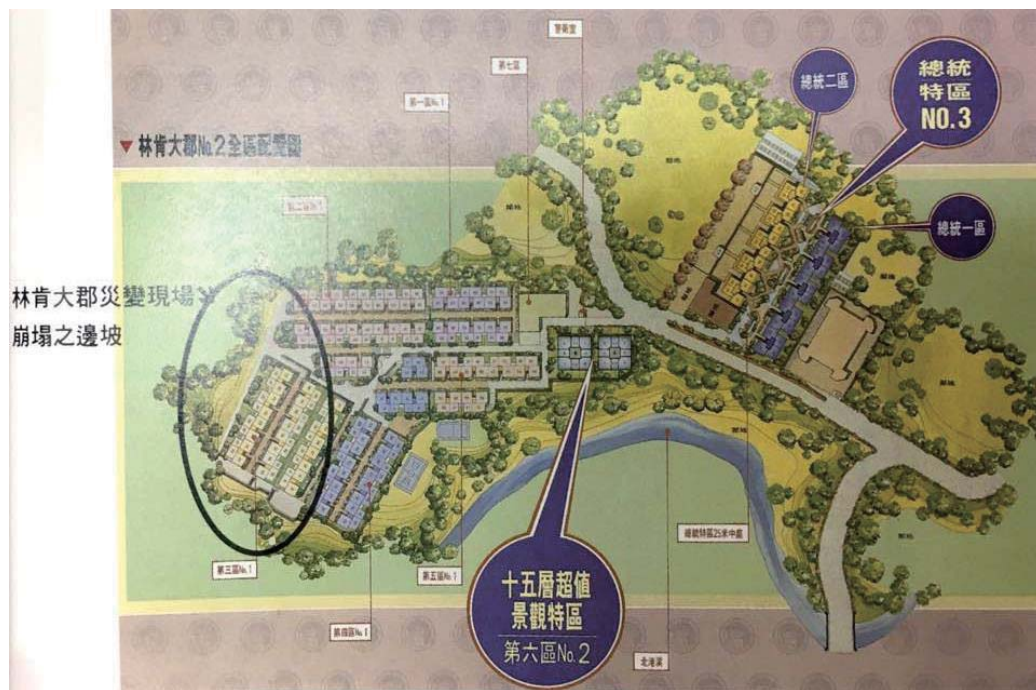
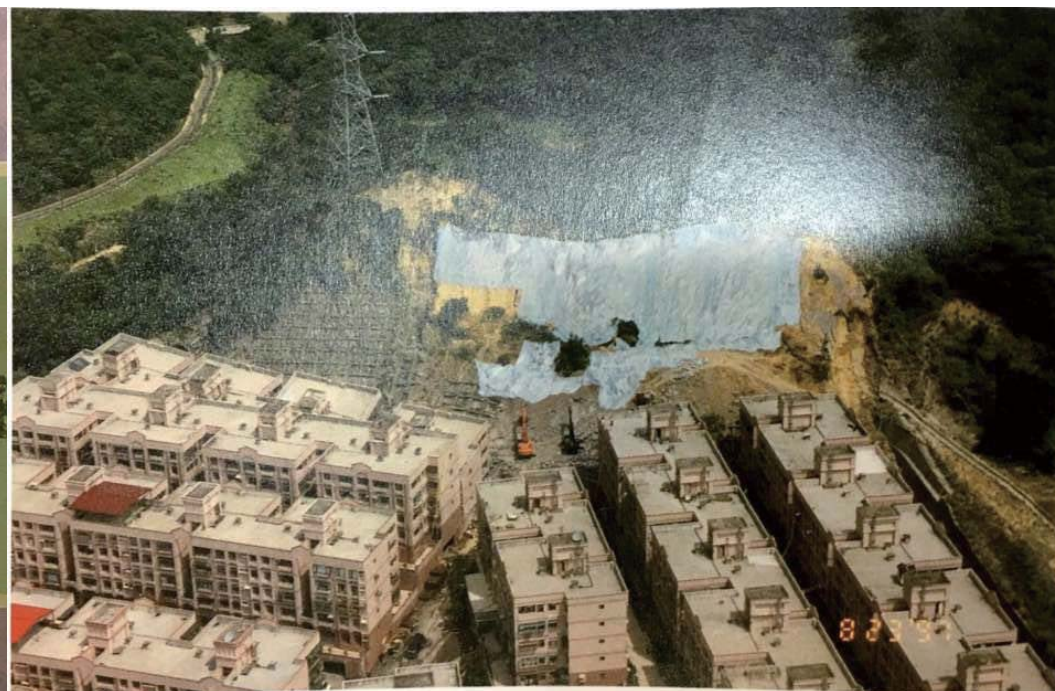
溫妮颱風帶來強大的豪雨，造成北側邊坡發生嚴重的順向坡崩塌破壞，造成28人死亡。

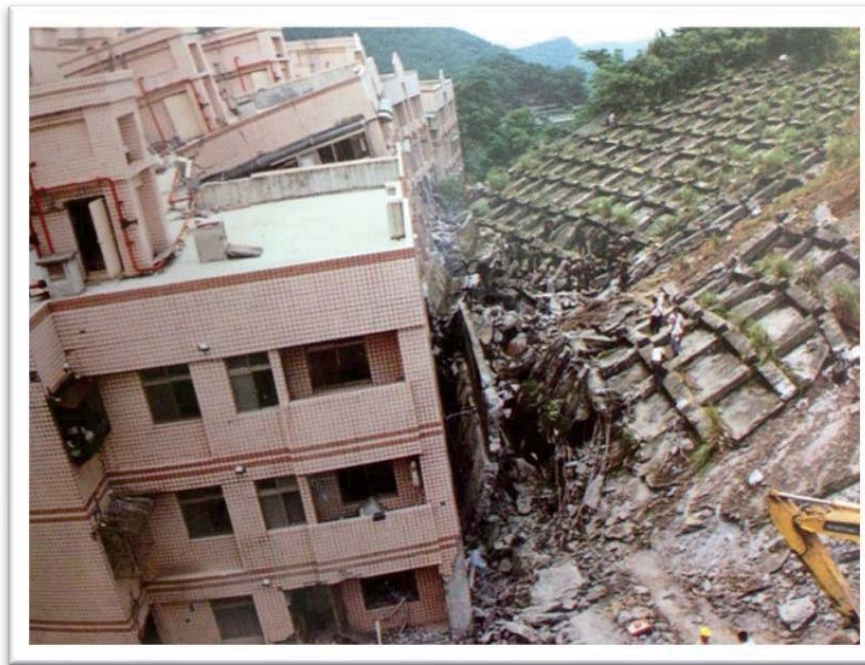
由於西區滑動體的坍滑，造成第三區205號至235號二樓以下樑柱全毀，結構體向南傾斜。

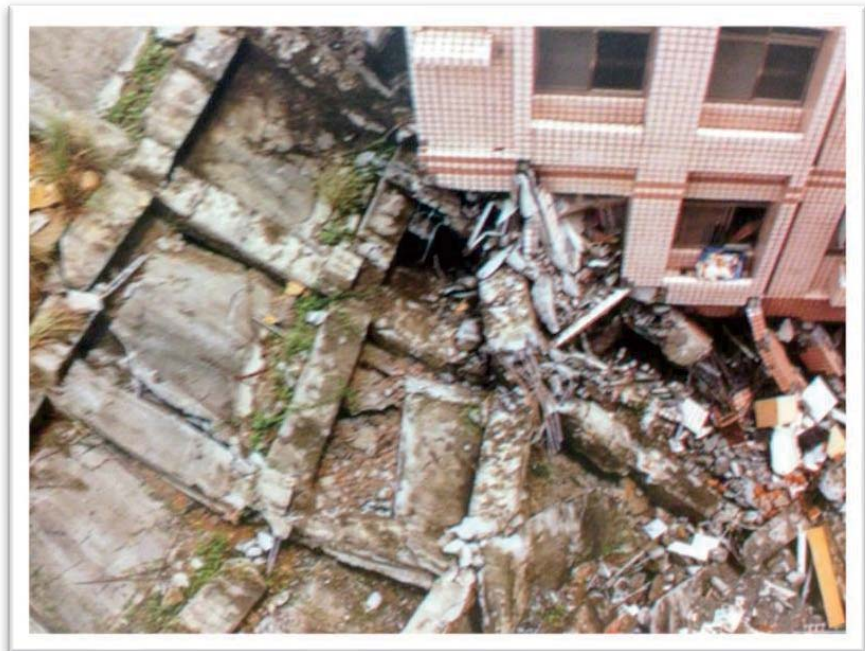
由於東區上層滑動體的坍滑，造成第二區74號一樓部份柱斷裂。

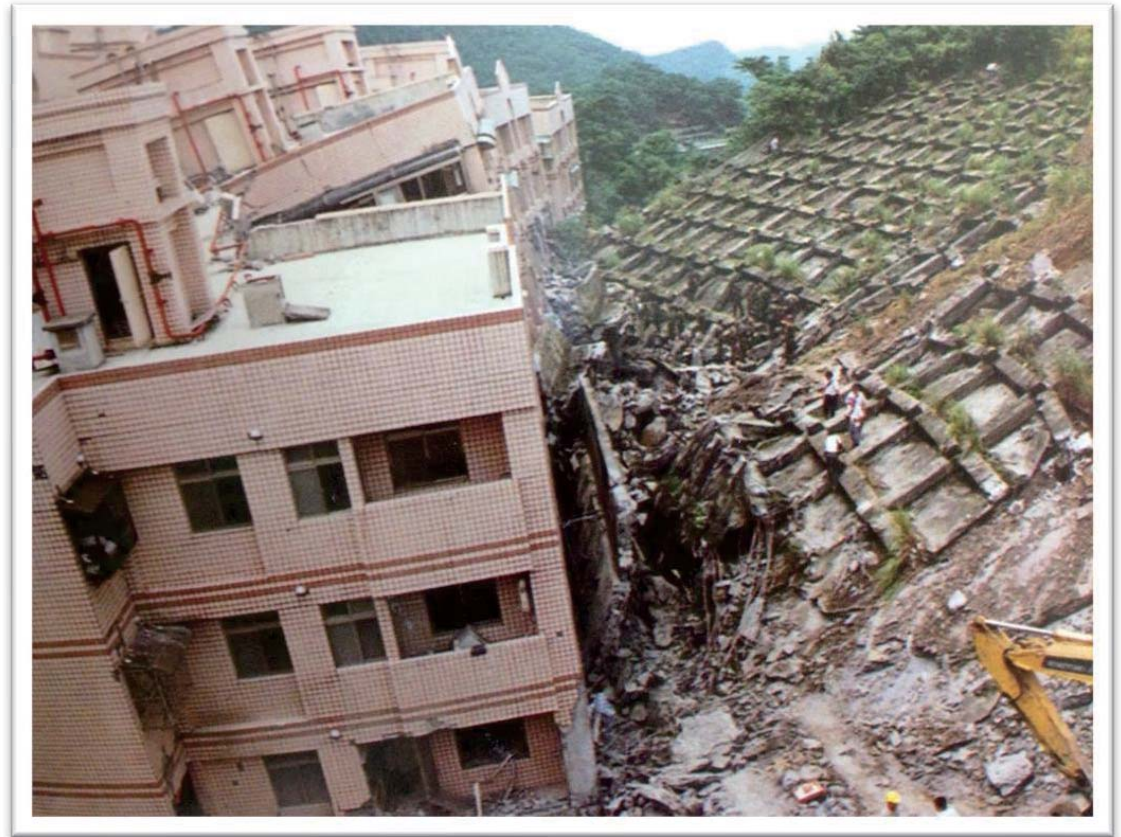
西區滑動體下方之擋土牆遭破壞但仍可見其上半截出露於瓦礫之上顯示擋土牆由其下方先產生破壞。

東區滑動體下方之擋土牆遭下滑之格樑及表土完全覆蓋。

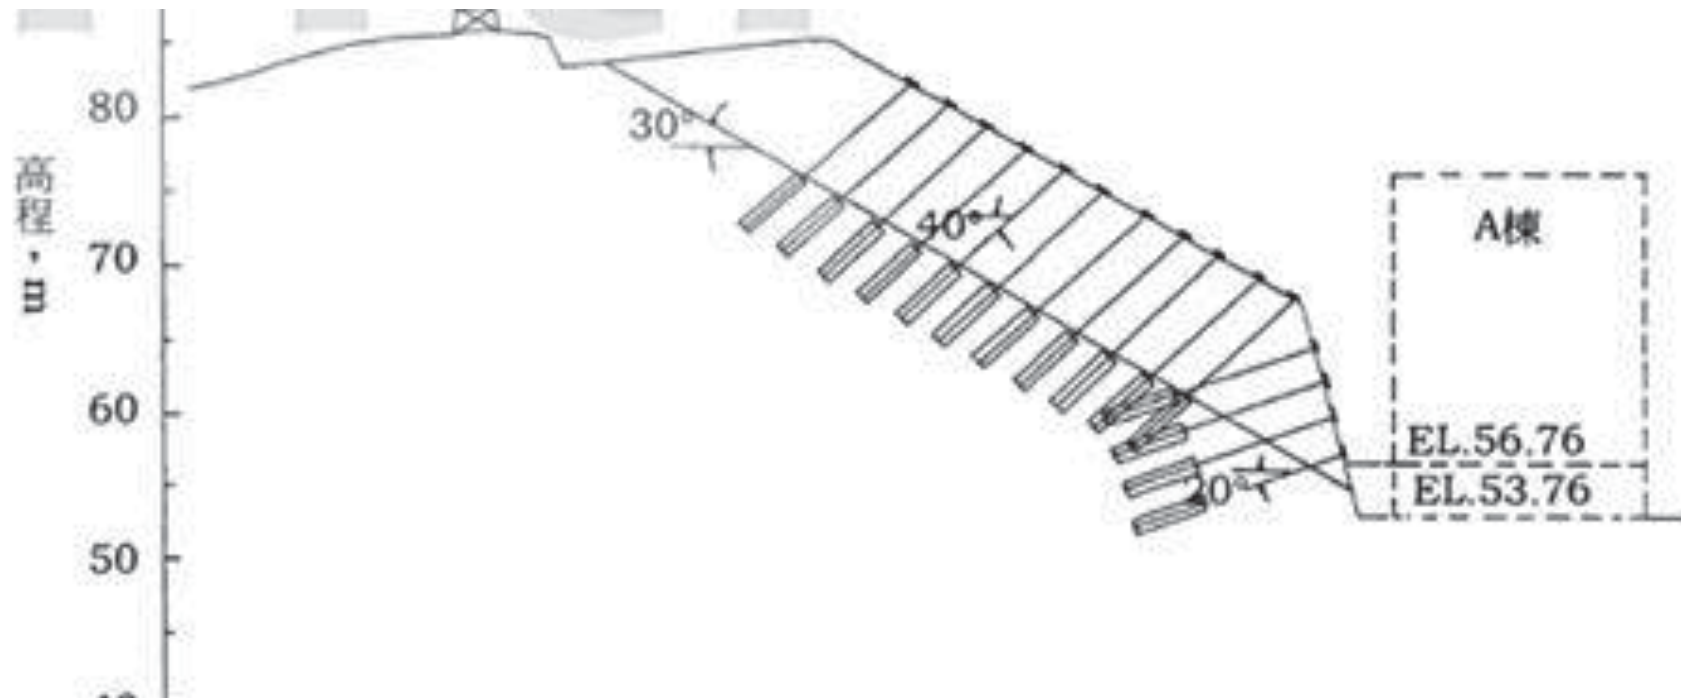
邊坡破壞模式為沿著頁岩面下滑之順向坡平面滑動破壞。

由於邊坡之岩層有若干垂直節理存在，豪雨時雨水易沿著張力裂縫滲入，蓄積在擋土牆RC面板後方及頁岩之層面間且頁岩遇水後強度明顯降低。

- 一方面水壓力造成下滑推力增加
- 一方面頁岩抗滑力明顯降低

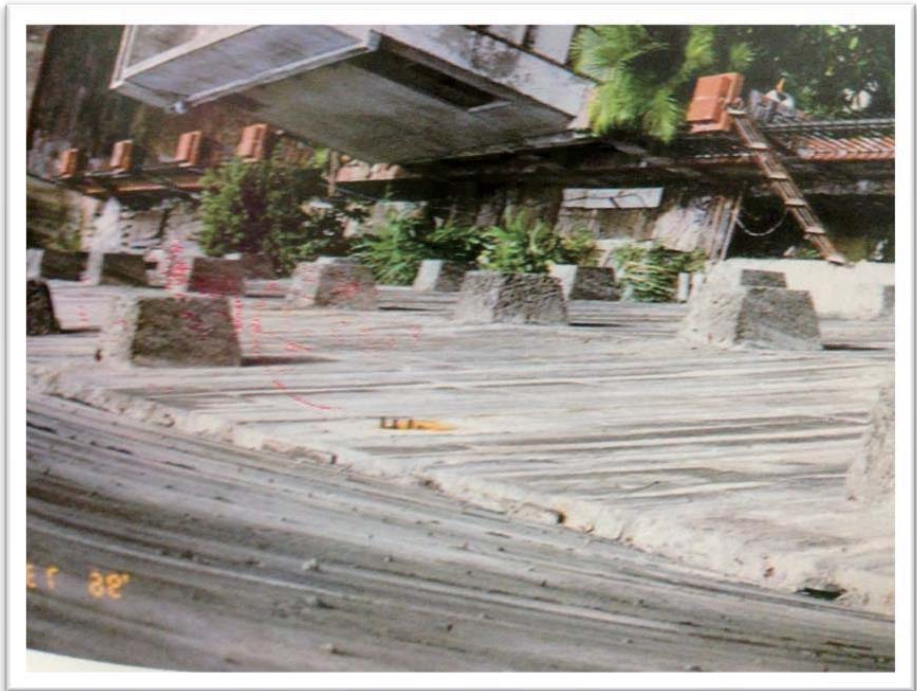
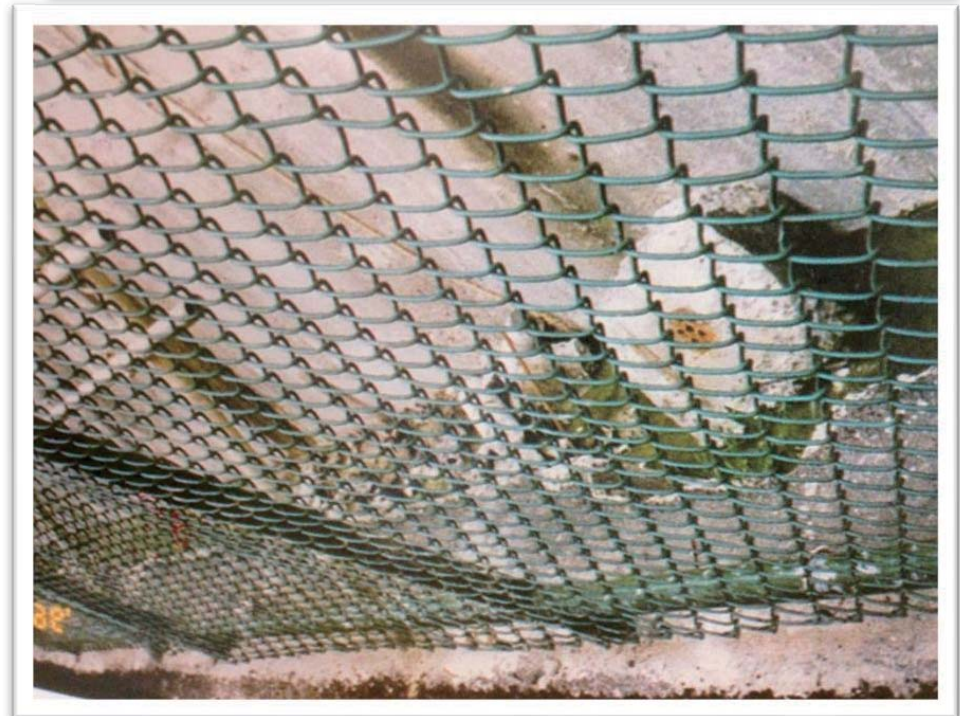
依據資料顯示，林肯大郡二、三區擋土牆和格樑之地錨系統於八十三年底完工至災變前陸續發生損壞情形。

- 八十五年二月曾發現擋土牆二至三處之地錨錨頭夾片有鬆脫現象。
- 八十六年三月，第二區後方擋土牆龜裂，偶有錨頭掉落。
- 八十六年七月，第三區後方擋土牆中間區掉落錨頭兩個。

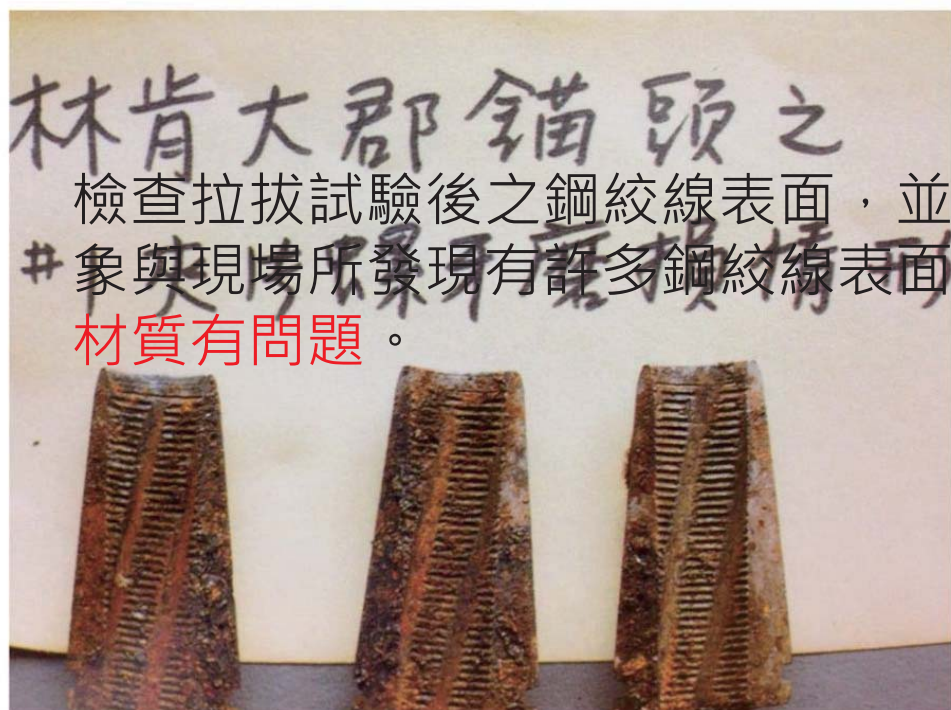
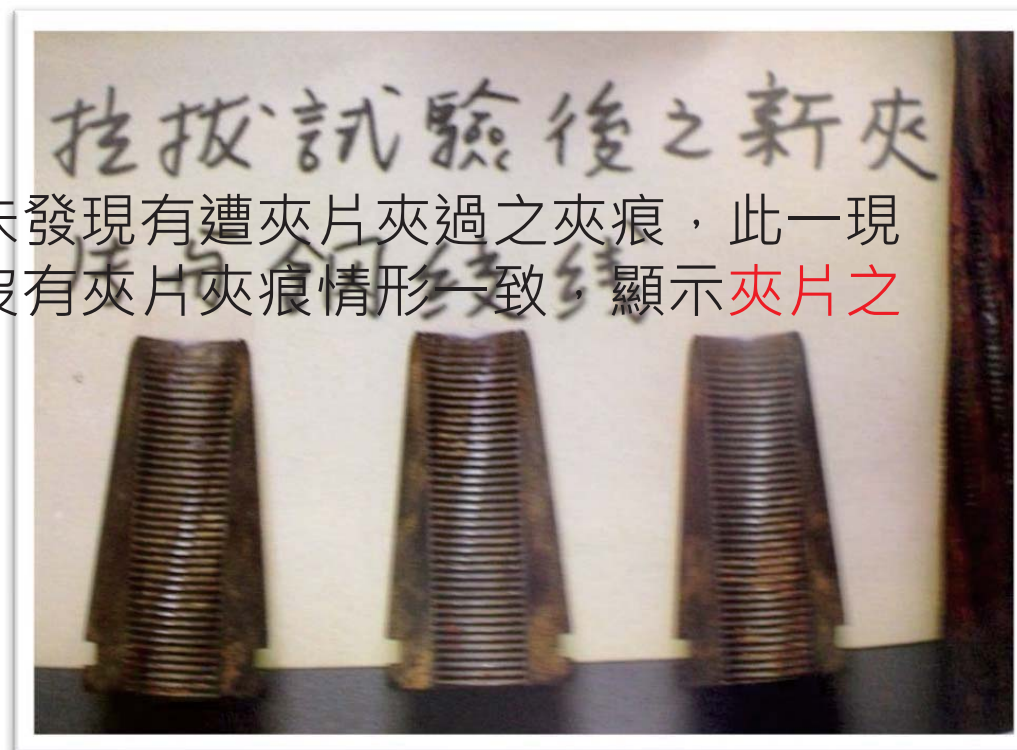
錨頭型式	編號	夾片承受拉力(噸)
鋼絞線滑脫之錨頭	夾片1	2.08
	夾片2	1.15
	夾片3	0.94
	夾片4	1.04
	新夾片	14.8(鋼線斷裂)
鋼絞線未滑脫之錨頭	現場夾片	19.5(鋼線斷裂)

- 若將現場取回之鋼絞線表面銹蝕情形與英國地錨規範之鋼絞線銹蝕分類相比較，即可發現現場地錨之銹蝕情形僅達工程上所能接受之最低標準。
- 鋼絞線滑脫之錨頭銹蝕情況，則達無法接受之程度。
- 顯示現場地錨不論在自由段和錨頭之防蝕保護方面均不理想。
- 以新夾片去夾合舊鋼絞線，證實舊夾片沒有辦法完美夾合。

因**錨頭夾片材質不良**，導致有不確定比例之地錨無法充分發揮其穩定邊坡之功能，應是造成邊坡滑動之主因之一。

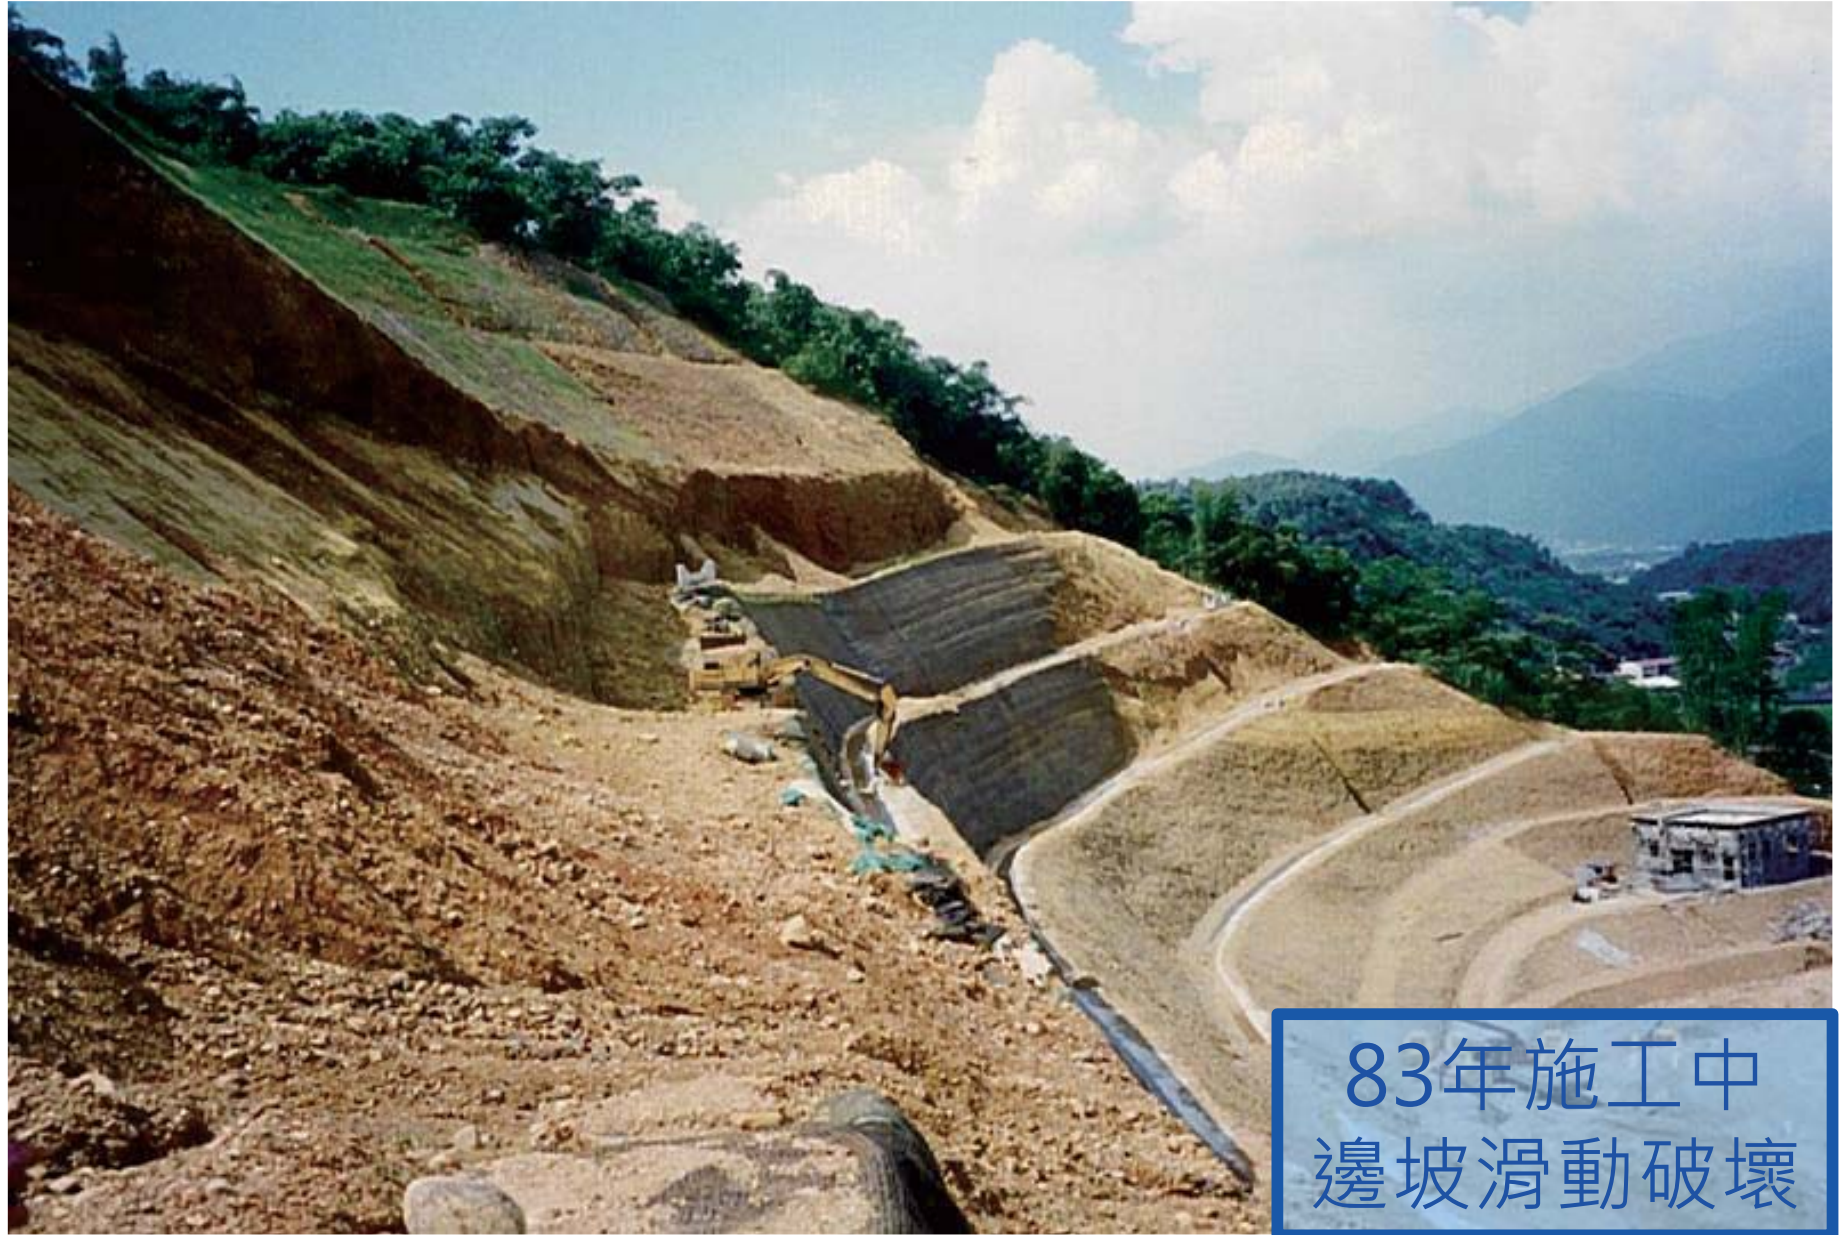
83年施工中  
邊坡滑動破壞

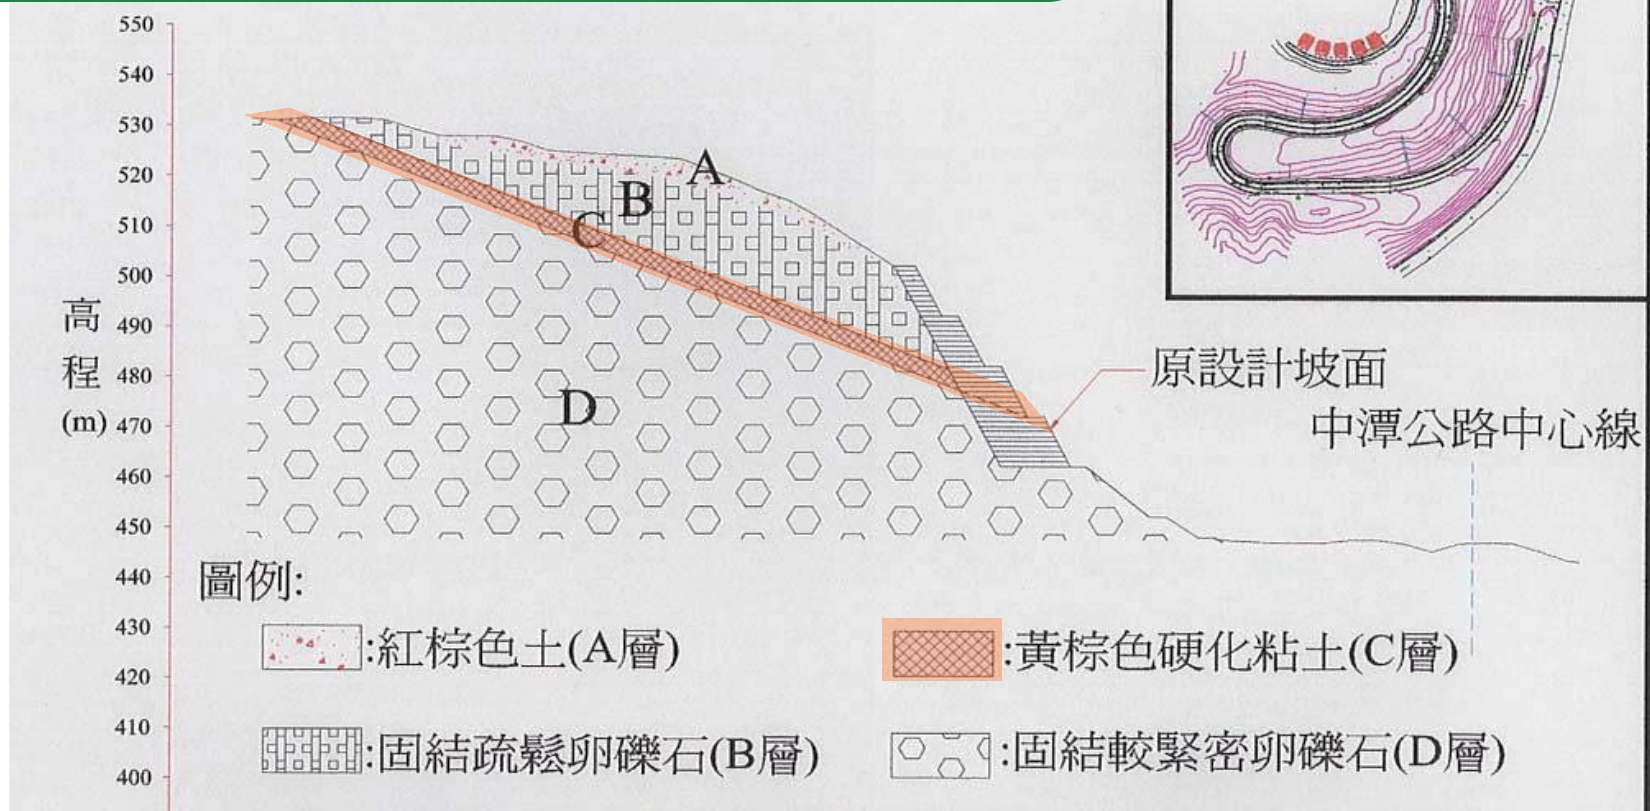
順向坡之坡趾被挖除後，  
安全係數小於1，引起滑動。

順向坡破壞面沿棕黃色硬化粘土下滑。
