12/28/2023  
台北市建築師公會

## 大地工程的災變與教訓

周南山  
台大土木系兼任教授  
土木技師/國際工程師  
nchou1031@gmail.com

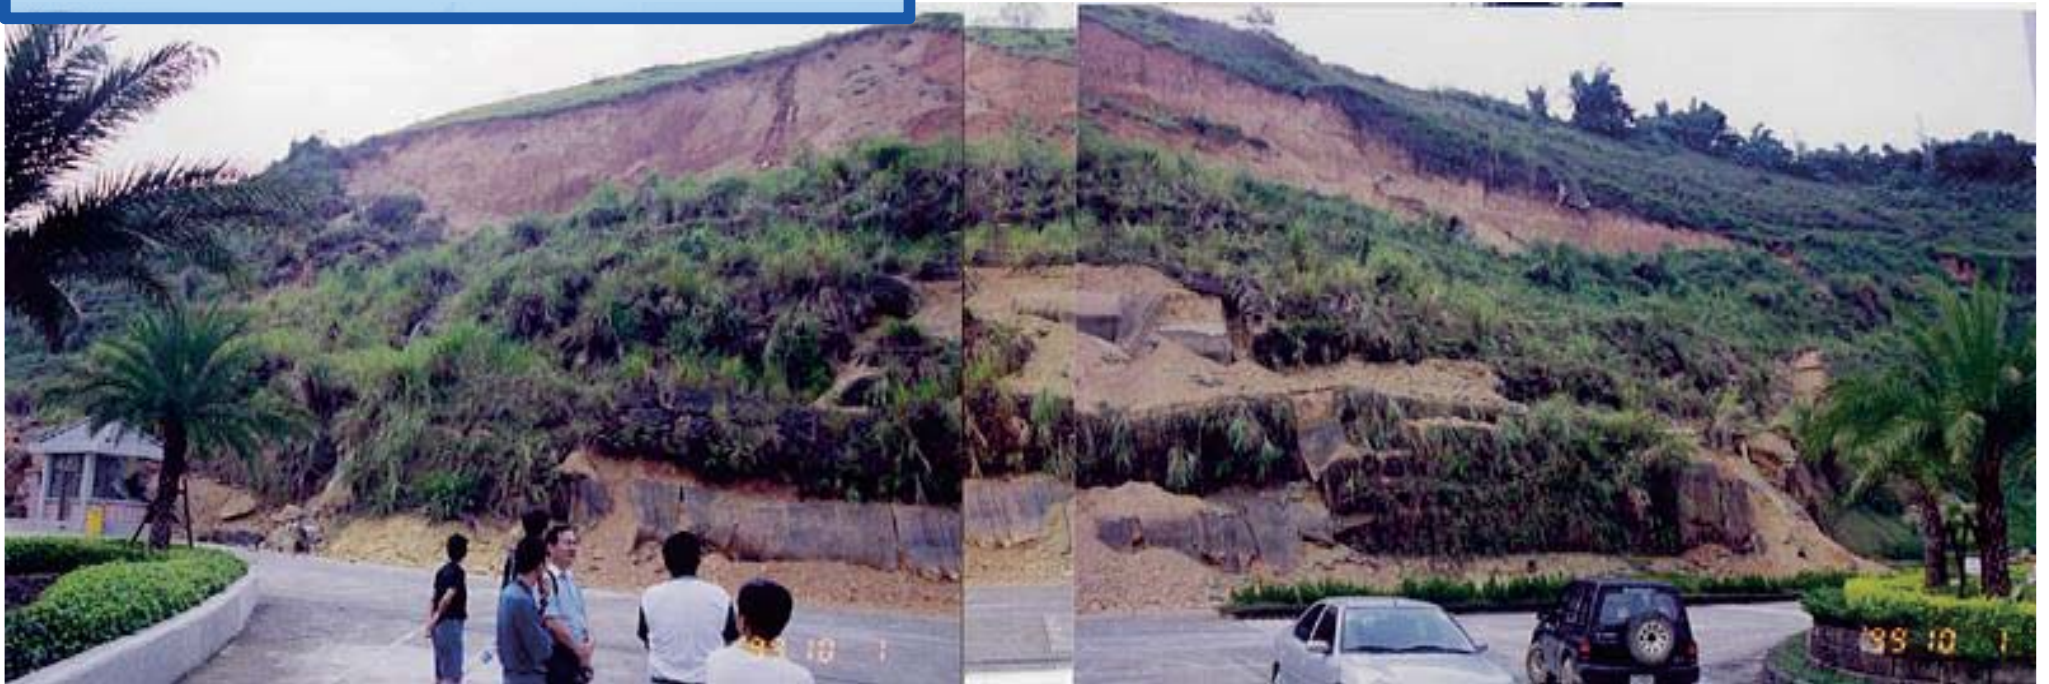
921大地震邊坡破壞

因**邊坡中段崩坍**，而**壓至加勁邊坡**，  
形成**骨牌效應**，層層波及，造成下滑。

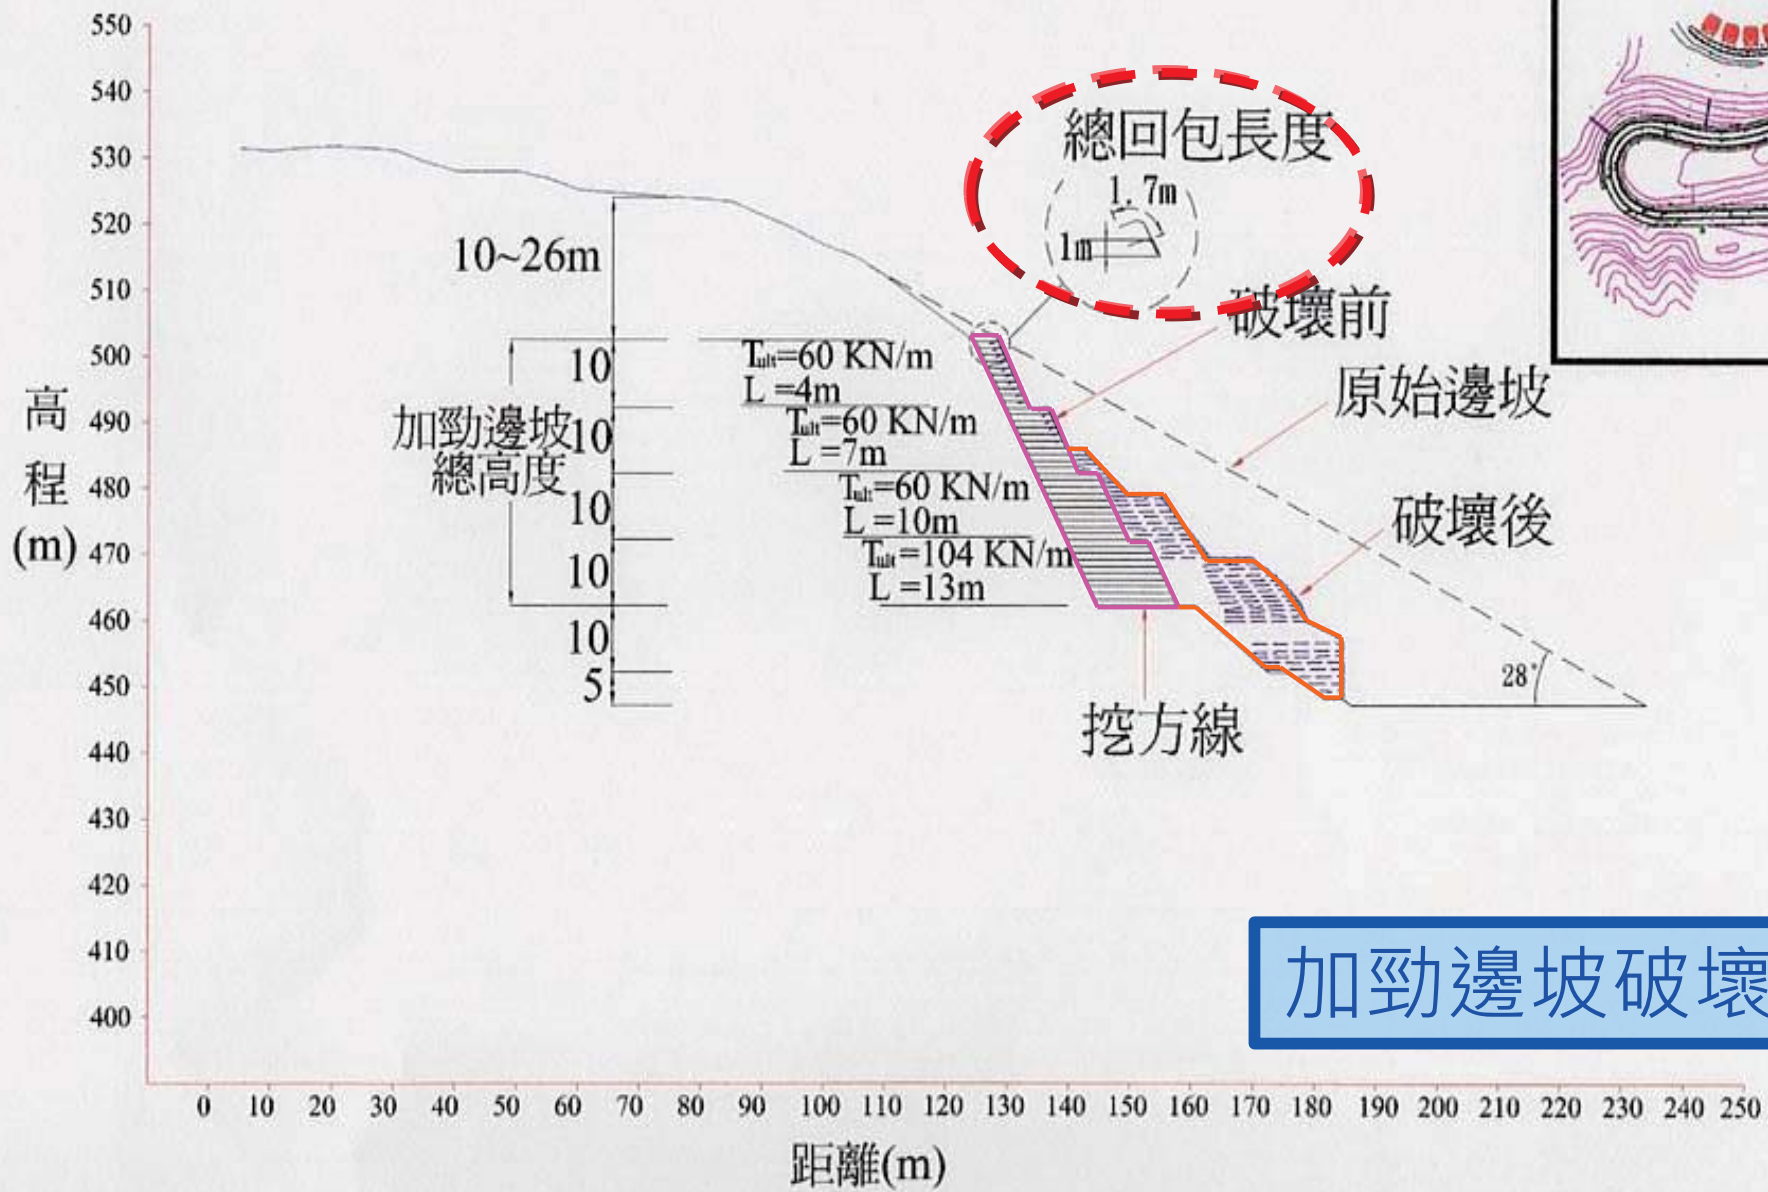
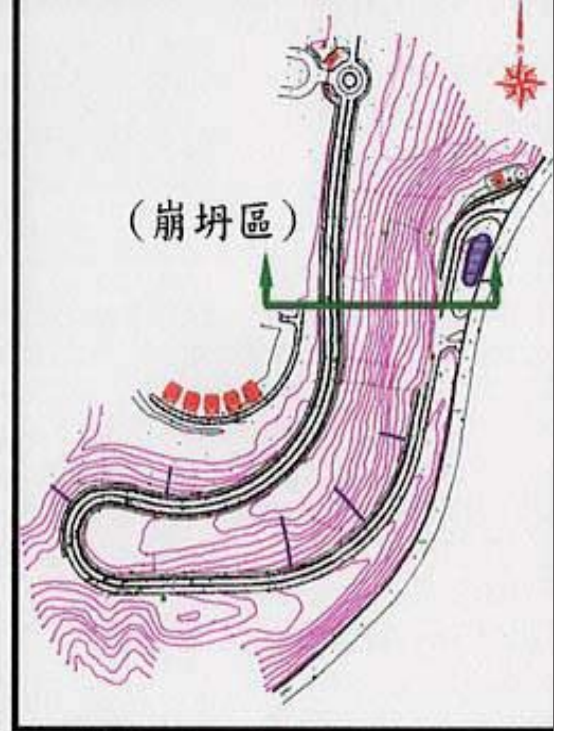
加勁邊坡破壞示意圖

實際的施工所開挖之厚度跟所設計的厚度有明顯不足。

### (2) 施工順序: 加勁施工方法是由下部一層一層往上部施工，

但當時在暨大的加勁施工是由上部往下部施工。
