主 旨：函轉內政部國土管理署來函轉知勞動部職業安全衛生署檢送  
「113年至115年營造業施工架拆除作業重大職業災害案例彙  
編」乙份，請查照。

# 113 年至 115 年營造業施工架拆除作業重大職業災害案例彙編

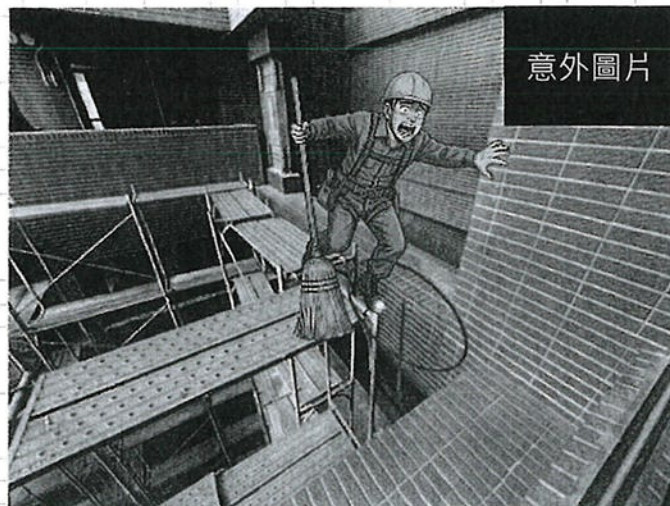
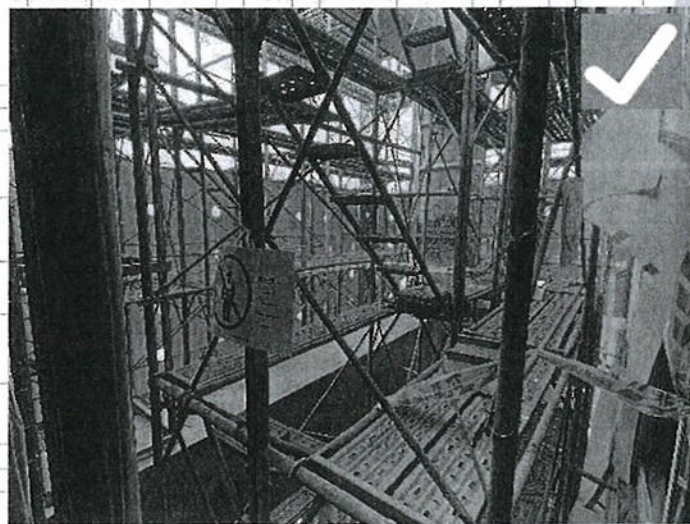
許，營造廠派罹災者配合施工架拆除，逐層往下進行外牆及外梁之清潔作業，罹災者穿著背負式安全帶並配戴安全帽，手持掃把站在窗外 12 樓的外露梁(高度 35 公尺)上作業

時，翻落至旁邊 10 樓天井橫梁，再往橫梁內側墜落至 2 樓露台上當場死亡。

**災害原因：**開口部分未設置護蓋、安全網及設置安全母索供勞工使用安全帶等防墜設施，且施工架組配作業主管未確認現場是否已做好安全防護，也未限制其他人員進入施工區域，致罹難者自外牆與施工架間開口處墜落至 2 樓露台死亡。

1. 應落實承攬管理。
2. 開口部分應設置護欄、護蓋或安全網，若因作業需求臨時將其開啟或拆除，應設置安全母索等防墜設施，供勞工使用安全帶。
3. 進行施工架拆除作業時施工架組配作業主管應確認安全衛生設備及措施之有效狀況，且管制其他人員不得進入作業。

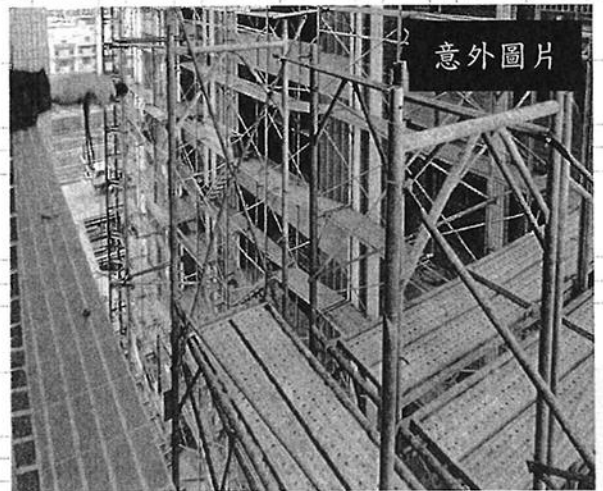
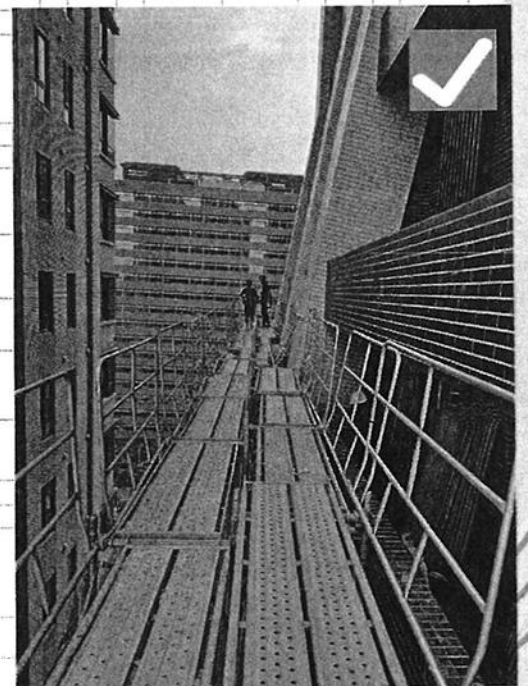
許，再承攬人所僱勞工(含罹災者)等 7 人於 6 樓外牆施工架進行拆除作業，罹災者等 7 人皆有配戴安全帽及背負式安全帶，施工架之交叉拉桿、下拉桿、防墜網等防護設備已先拆除，施工架亦未設置安全母索，作業過程中罹災者自施工架開口處墜落

至 2 樓地面 (墜落高度約 15 公尺)，送醫急救後於同日不治死亡。

**災害原因：**施工架工作臺未設置護欄、安全網、安全帶等防護設備，亦未使勞工確實使用安全帶，且施工架組配作業主管未於作業現場指揮勞工作業並確實監督勞工使用個人防護具，致勞工自 6 樓外牆施工架開口墜落至 2 樓地面死亡。

1. 應落實承攬管理。
2. 應訂定墜落災害防止計畫。
3. 應於施工規劃階段實施風險評估。
4. 開口部分應設置護欄、護蓋或安全網，若因作業需求臨時將其開啟或拆除，應設置安全母索等防墜設施，供勞工使用安全帶。
5. 施工架組配作業主管應於現場監督管理施工架拆除作

業，及實施檢點。

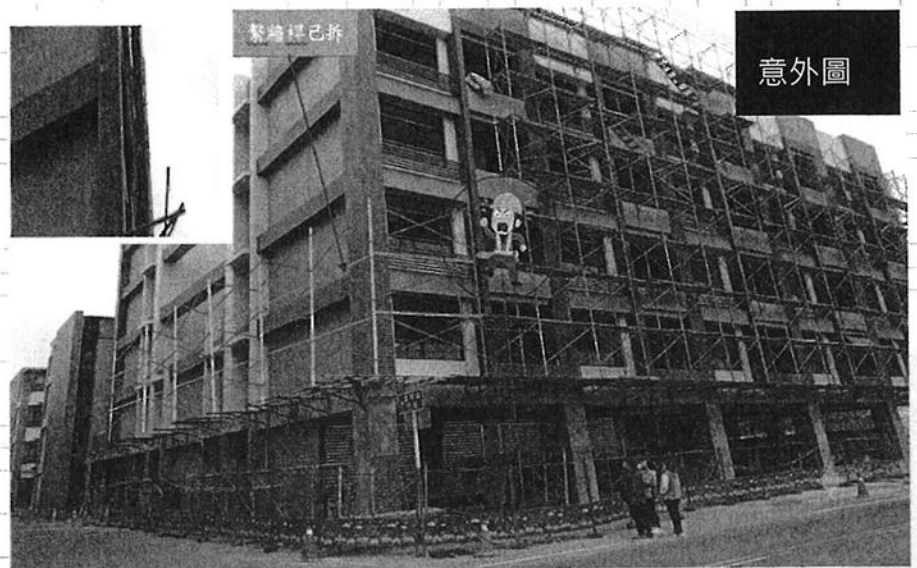
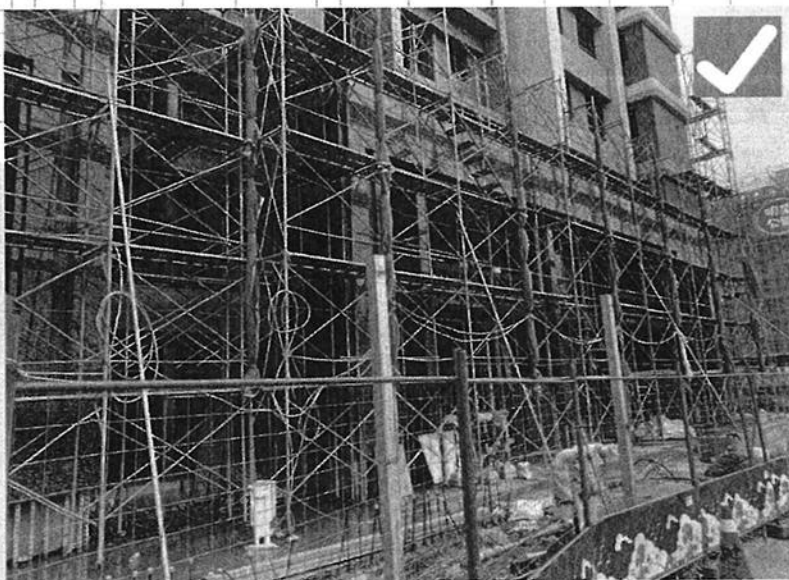
架外側墜落到地面，送醫急救後於同日不治死亡。

**災害原因：** 外牆施工架外側開口未設置護欄、安全網、安全帶等防護設備，且施工

架組配作業主管未確認施工架安全衛生設施之有效狀況，管制其他人員進入，致勞工

自外牆施工架外側開口墜落至地面致死。

1. 應落實承攬管理。
2. 應訂定墜落災害防止計畫。
3. 開口部分應設置護欄、護蓋或安全網，若因作業需求臨時將其開啟或拆除，應設置安全母索等防墜設施，供勞工使用安全帶。

- The background of the page features a light gray grid pattern. There are several abstract shapes: a dark gray shape in the top-left corner, a light blue shape in the bottom-left corner containing a grid of small black dots, and a light blue shape in the bottom-right corner with several curved black lines. The text is positioned in the upper left area of the grid.
4. 應指派施工架組配作業主管於作業現場確認安全衛生設備及措施之有效狀況前，應管制勞工或其他人員不得進入作業。

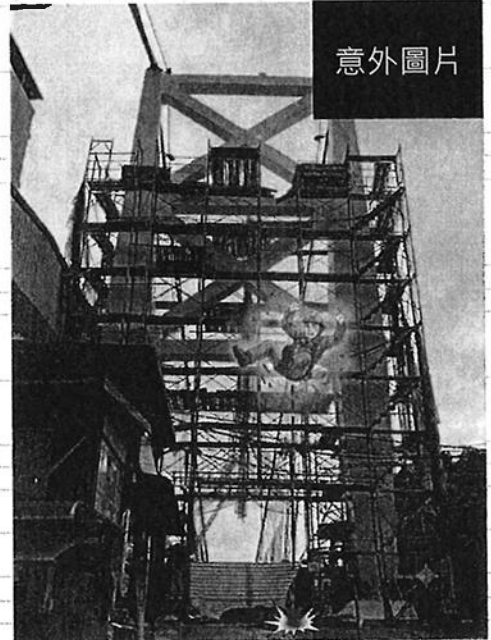
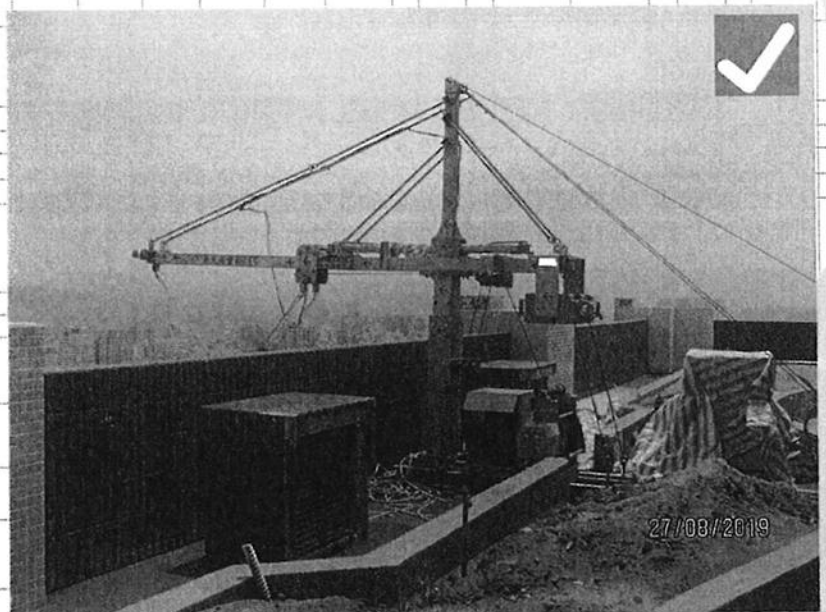
**事故經過：** 113 年 5 月 14 日上午 11 時 40 分，罹災者從事施工架拆除作業，以麻繩卸放交叉拉桿，因未使用全身背負式安全帶，連人帶料墜落地面，送醫急救後於同日不治死亡。

**災害原因：** 使勞工從事外牆施工架材料卸放作業，未提供勞工全身背負式安全帶、捲揚式防墜器及安全母索等設備，致勞工自施工架上墜落至地面致死。

1. 應落實承攬管理。
2. 應訂定墜落災害防止計畫，依風險控制之先後順序規劃，經由工法之選擇，減少高處作業項目。
3. 應提供安全母索、捲揚式防墜器及全身背負式安全帶等防墜設施，供勞工使用。
4. 施工架組配作業主管應於現場監督管理施工架拆除作業，及實施檢點。

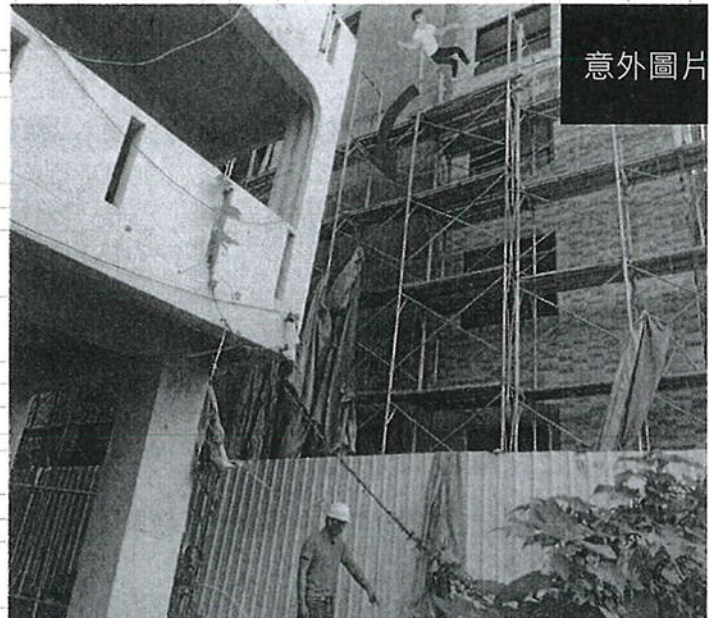
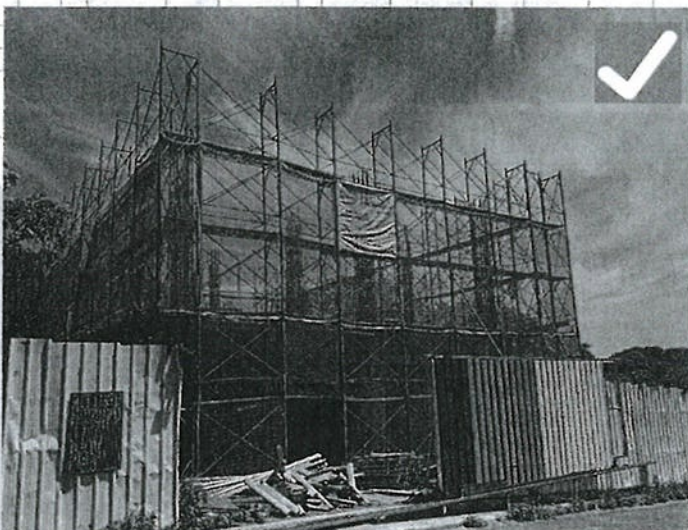
**事故經過：**113 年 9 月 9 日下午 5 時 50 分許，罹災者與其他 12 名勞工到工地進行三角架拆除及施工架組立作業，事故當時罹災者在外牆第 5 層施工架上(距地面高 8.5 公尺)負責接收並搬運施工架材料作業時，因接取交叉拉桿後彎腰將材料放置於施工架踏板上時重心不穩，從施工架開口部分墜落地面，送醫急救後不治死亡。

**災害原因：**施工架工作臺工作場所未設置護欄、安全網、安全帶等防護設備，亦未使勞工確實使用安全帽，致罹難者自施工架上墜落至地面致死。

1. 應落實承攬管理。
2. 應訂定墜落災害防止計畫。
3. 應於施工規劃階段實施風險評估。
4. 開口部分應設置護欄、護蓋或安全網，若因作業需求臨時將其開啟或拆

除，應設置安全母索等防墜設施，供勞工使用安全帶。

5. 應提供適當安全帽，並使其正確戴用。

6. 進行施工架拆除作業時施工架組配作業主管應確認安全衛生設備及措施之有效狀況，且管制其他人員不得進入作業。

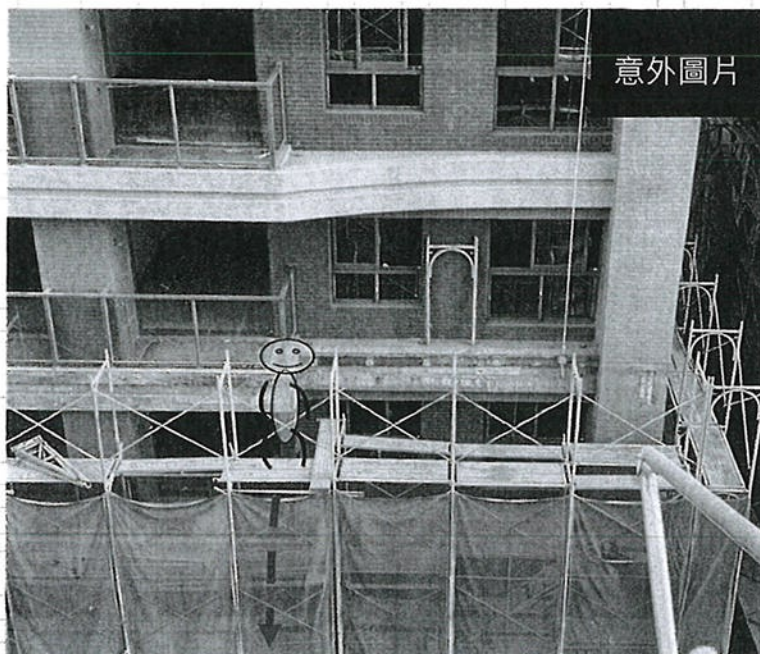
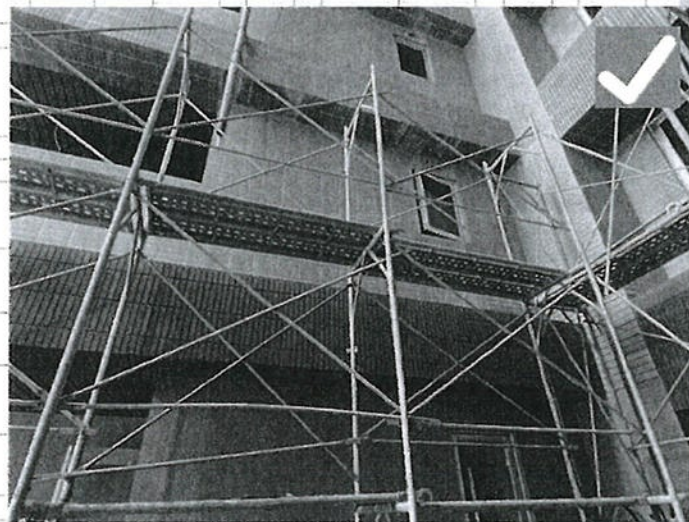
下午 4 時許罹災者於 9 樓外牆施工架上進行拆除作業，未配戴安全帶之罹災者使用手持研磨機切除剩下的固定螺栓時，自施工架外墜落至下方地面(高度約 24.1 公尺)，送醫急救後不治死亡。

**災害原因：**開口部分未設置護蓋、安全網及未使勞工使用安全帶等防墜設備，致罹難者自 9 樓外牆施工架墜落至下方地面致死。

1. 應落實承攬管理。
2. 應訂定墜落災害防止計畫。
3. 開口部分應設置護欄、護蓋或安全網，若因作業需求臨時將其開啟或拆除，應設置安全母索等防墜設施，供勞工使用安全帶。
4. 施工架組配作業主管應於現場監督管理施工架拆除作業，及實施檢點。

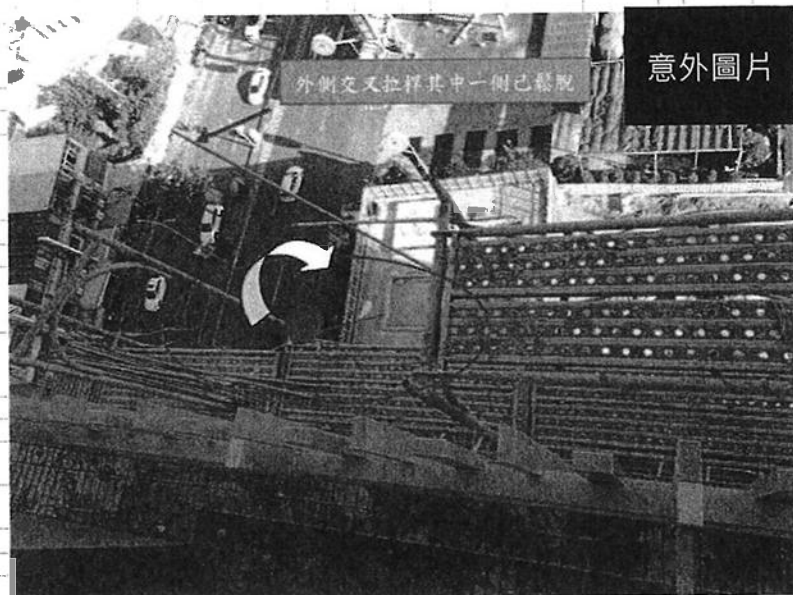
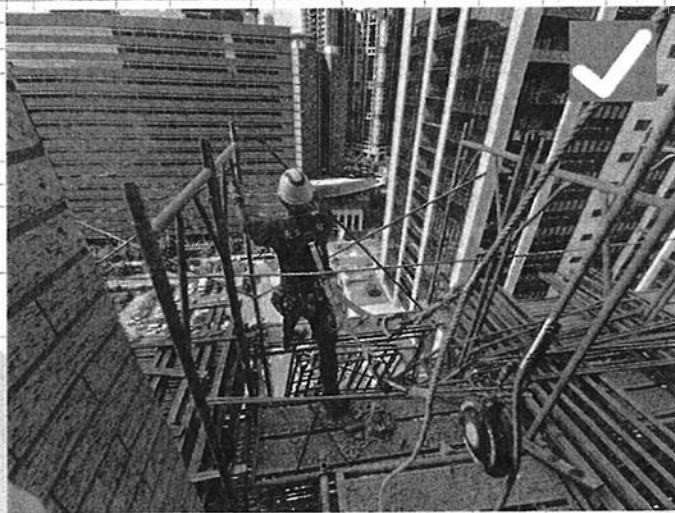
**事故經過：**113年12月6日上午11時15分許，罹災者在13樓外牆施工架上從事施工架拆除作業時，自施工架上墜落至中庭泳池旁平台，經送醫後不治死亡。

**災害原因：**使勞工從事外牆施工架拆除作業，未於現場指派施工架

組配作業主管，未有安全上下設備，且罹災者未確實穿戴背負式安全帶及安全帽，致罹災者於13樓外牆施工架作業時自施工架外側墜落至1樓中庭地面致死。

1. 應落實承攬管理。
2. 應訂定墜落災害防止計畫。
3. 應於施工規劃階段實施風險評估。
4. 開口部分應設置安全母索、捲

揚式防墜器等防墜設施，供勞工使用安全帶。

5. 應提供適當安全帽，並使其正確戴用。

6. 應指派施工架組配作業主管於現場監督管理施工架拆除作業，及實施檢點。

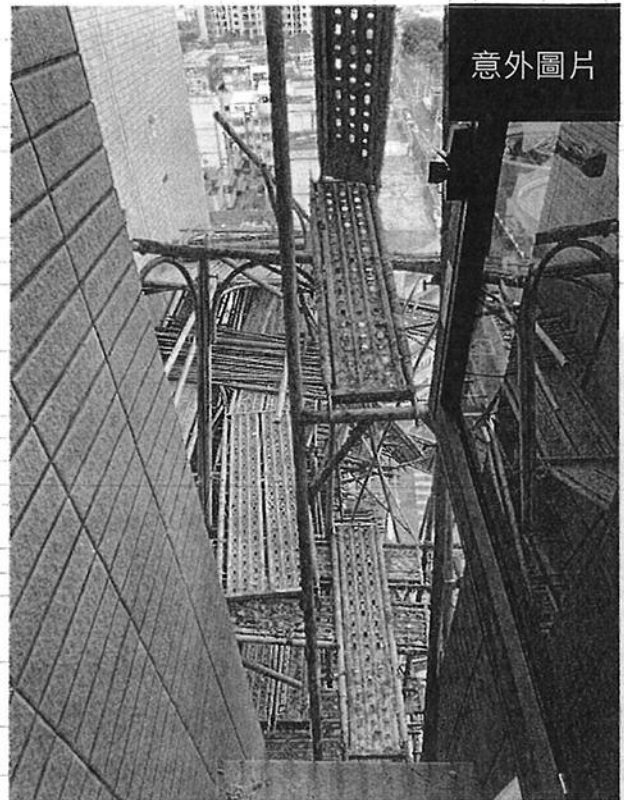
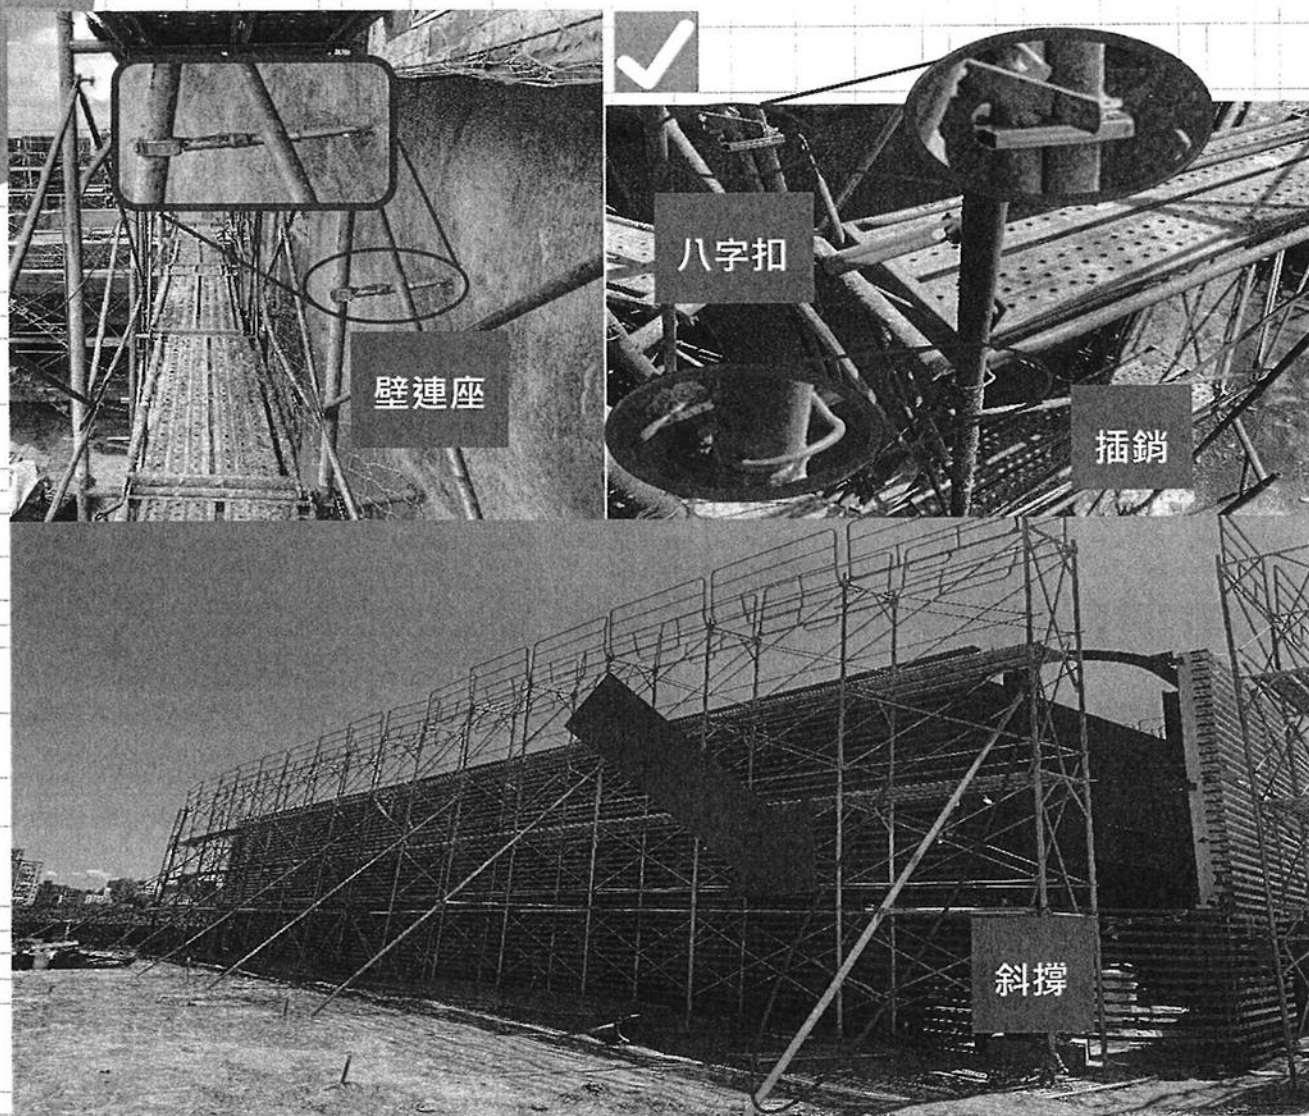
**事故經過：** 114 年 5 月 23 日上午 8 時 50 分許，3 名勞工在 14 樓至 15 樓從事施工架拆除作業，另 1 名勞工在 1 樓進行物料整理。拆除過程中，施工架突自 A 棟 15 樓至 13 樓倒塌，造成 2 名勞工隨倒塌施工架墜落至 1 樓，當場死亡；另 1 名勞工隨倒塌施工架墜落至 13 樓施工架受傷。同時，在 1 樓的勞工被倒塌施工架砸傷，受傷的 2 名勞工經分別送醫後皆已出院。

**災害原因：** 使勞工從事施工架拆除作業，未採取有效防止施工架倒塌之安全措施，致施工架自 15 樓至 13 樓間倒塌，造成 2 名勞工墜落至 1 樓死亡、1 名勞工墜落至 13 樓受傷及 1 名勞工遭倒塌施工架砸傷。

1. 應落實承攬管理。
2. 應於施工規劃階段實施風險評估。
3. 施工架應在適當之垂直、水平距離處與構造物妥實連接且局部拆除緊牆桿、壁連座等連接設時，採取補強或其他適當安全設施，以維持穩定。
4. 對於鋼管施工架之設置，構件之連接部分或交叉部分，應以適當之金屬附屬配件確實連接固定，並以適當之斜撐材補強。

5. 施工架組配作業主管應於現場監督管理施工架拆除作業，及實施檢點。

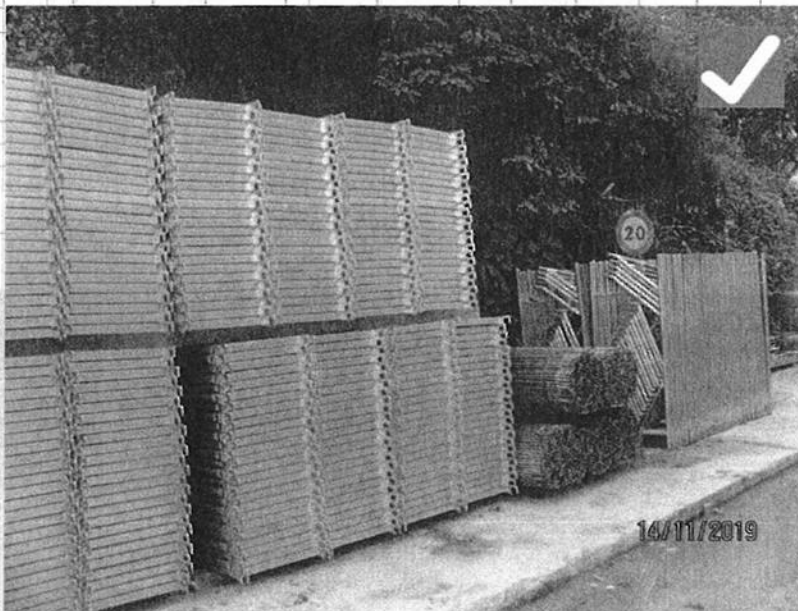
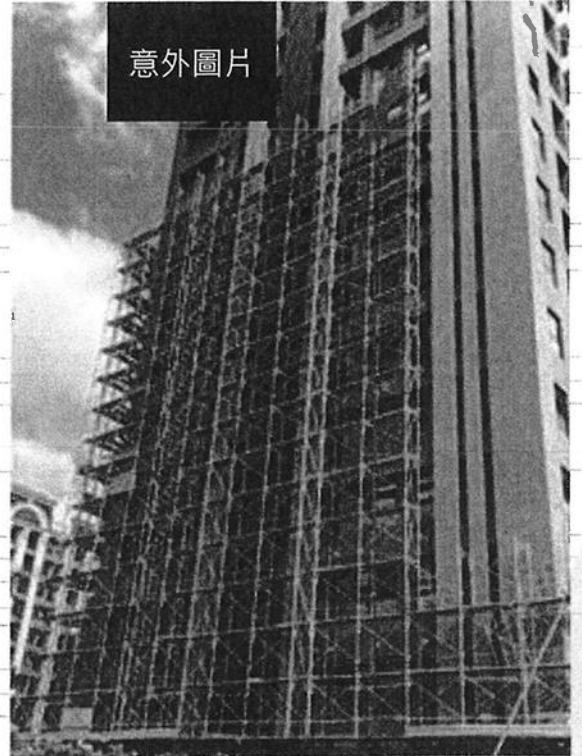
**事故經過：** 114 年 9 月 15 日上午 11 時許，罹災者在 1 樓整理施工架材料時，因 9 樓施工架拆除後的交叉拉桿未確實固定，又遭上方作業人員不慎踢落，致罹災者遭飛落的交叉拉桿貫穿安全帽擊傷頭部，送醫急救後不治死亡。

**災害原因：** 使勞工從事施工架整料作業，未確實固定施工架拆除後之交叉拉桿，致交叉拉桿自高處飛落，罹難者遭飛落之交叉拉桿貫穿安全帽擊傷頭部致死。

1. 應落實承攬管理。
2. 施工架拆除後之材料應予妥善整理固定。
3. 進行施工架拆除作業時施工架組配作業主管應確認安全衛生設備及措施之有效狀況，且管制其他人員不得進

入作業，及實施檢點。

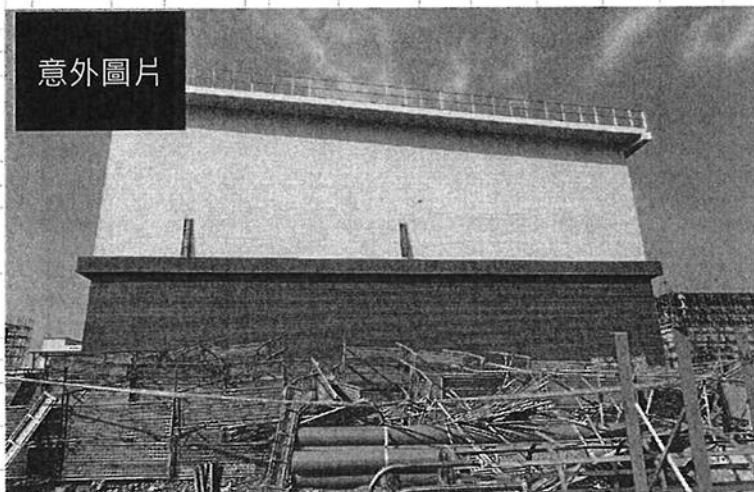
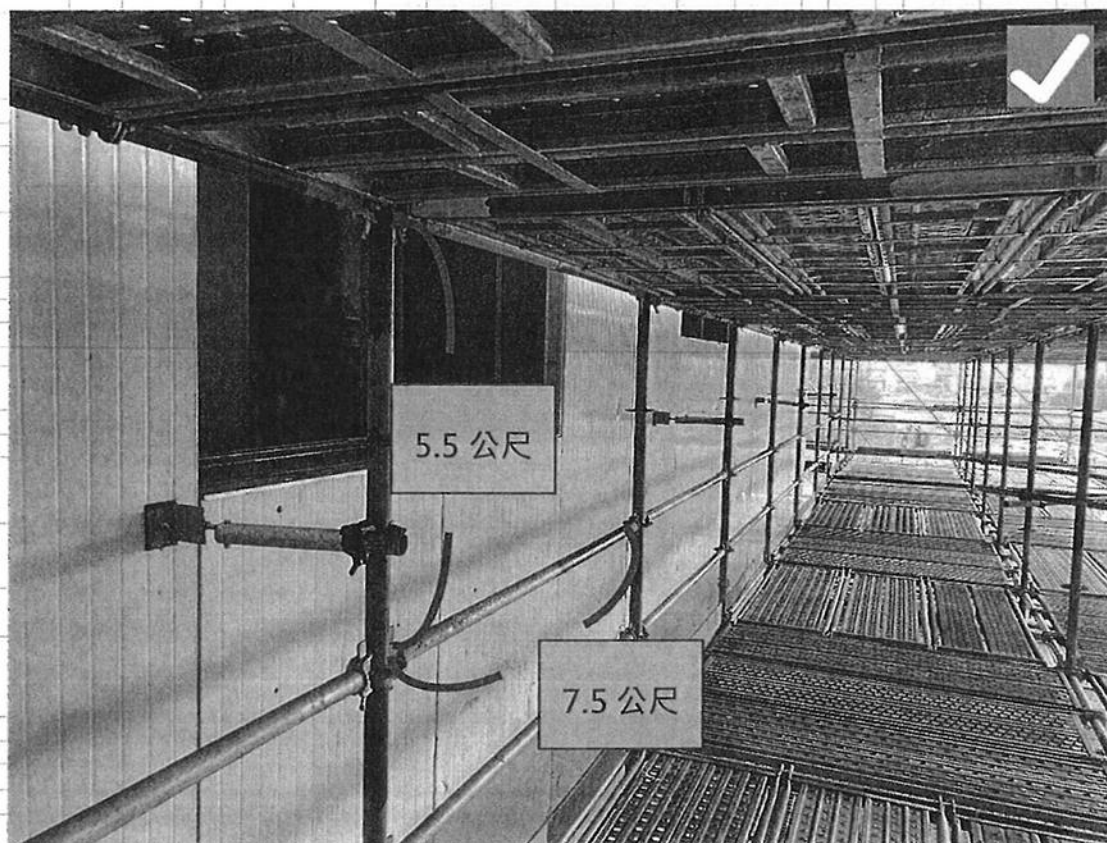
日上午 11 時 15 分許，工地進行外牆施工架拆除作業，並配合外牆施工架壁連座拆除後之外牆磁磚補磚作業。當日施工架拆除作業係由上而下逐層拆

除，並將拆除後的材料集中堆放於施工架踏板上，準備配合移動式起重機進行吊掛作業移除。作業過程中，勞工拆除最後一處固定施工架的壁連座時，因施工架部分支撐已被拆除，導致整組外牆施工架突然向外傾倒。現場部分人員及時跳至建築物外側梁柱處避難，但仍有 3 名勞工因閃避不及，隨倒塌的施工架墜落至地面。事故發生後，現場人員立即通報救護車，將受傷勞工送醫治療。

**災害原因：** 使勞工從事外牆施工架拆除作業，未採取防止施工架倒塌之必要安全措施，致施工架拆除過程中整體向外倒塌，造成 3 名勞工隨施工架墜落地面受傷。

1. 應落實承攬管理。
2. 應於施工規劃階段實施風險評估。
3. 為維持施工架之穩定，施工架應與構造物妥實連接，其垂直方向不超過 5.5 公尺；

水平方向不超過 7.5 公尺，對於因作業需要而局部拆除繫牆桿、壁連座等連接設施時，應採取補強或其他適當安全設施，以維持穩定。

4. 施工架組配作業主管應於現場監督管理施工架拆除作業，及實施檢點。

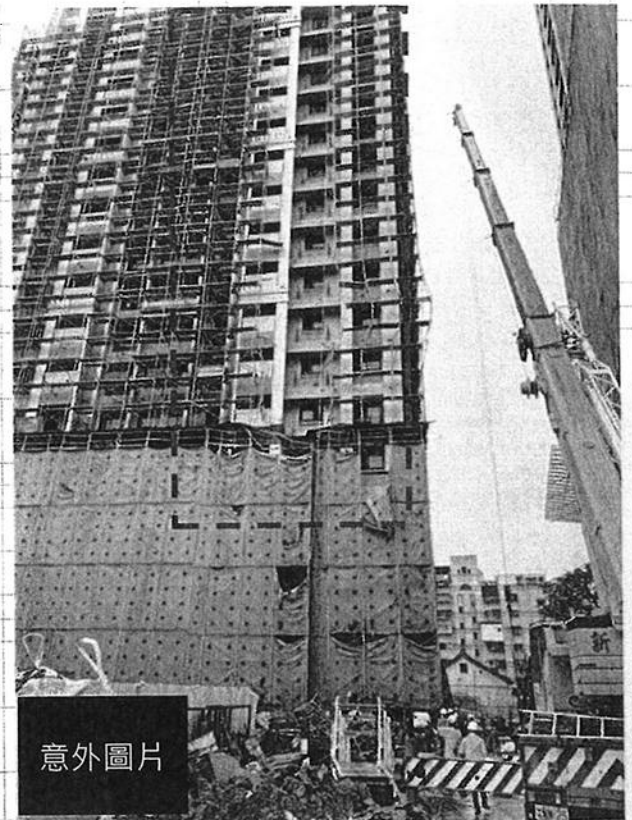
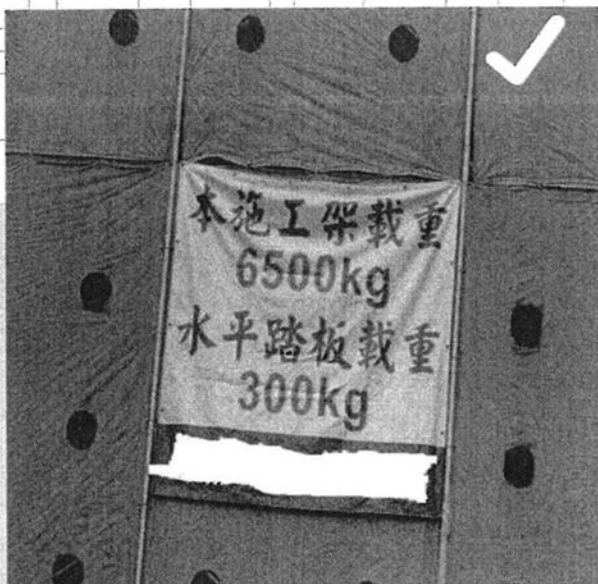
**事故經過：**115年5月14日上午8時30分左右，雇主兼施工架組配作業主管為確認A棟17樓外牆施工架吊料作業環境，指派2名勞工前往查看。其中一個勞工踩上17樓施工架時，施工架疑似因5至17樓堆放施工架物料過重而倒塌，其隨施工架從17樓墜落至1樓地面受傷，送醫後住院觀察。當時正在1樓整理施工架物料的罹難者，也遭倒塌的施工架壓住掩埋，送醫後不治死亡。

**災害原因：**施工架吊料作業前未充分評估施工架

承載能力，且施工架物料堆放管理不當，未避免超載，導致施工架倒塌，造成1名勞工隨施工架墜落地面受傷，另1名勞工遭倒塌施工架壓住掩埋死亡。

1. 應落實承攬管理。
2. 對於高度7公尺以上且面積達330平方公尺之施工架之拆除，應依施工圖說及強度計算書執行。
3. 施工架上之載重限制應於明顯易見之處明確標示，並規定不得超過其荷重限制及應

避免發生不均衡現象。

4. 施工架組配作業主管應於現場監督管理施工架拆除作業，及實施檢點。

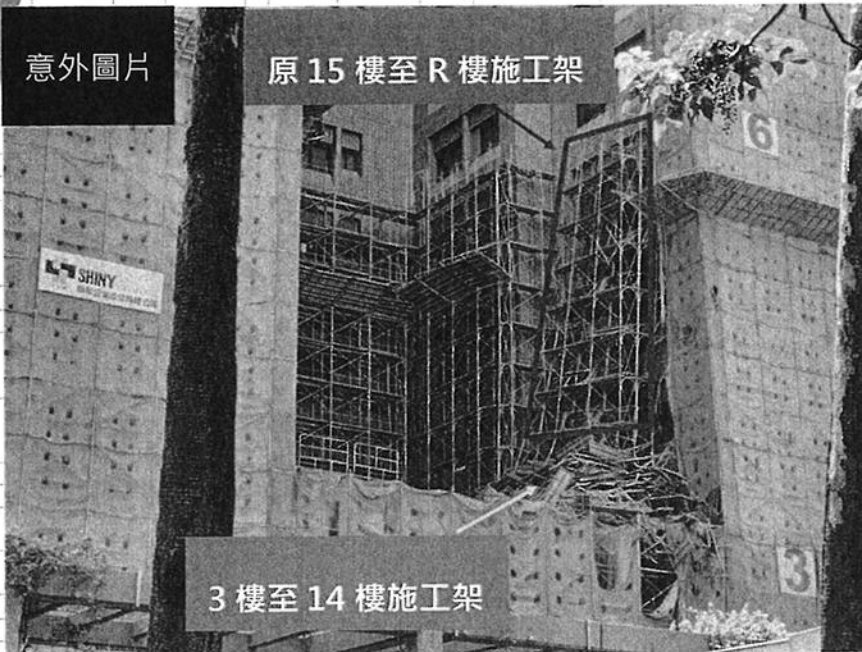
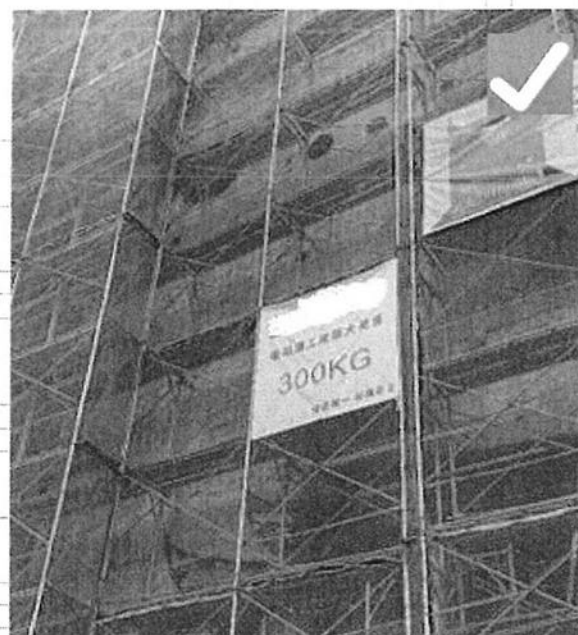
原 15 樓至 R 樓施工架

3 樓至 14 樓施工架

上午 8 時 30 分許，西側露臺區西南側施工架突然大規模倒塌，其中 1 名移工遭倒塌的施工架壓住並掩埋。現場以移動式起重機及人工方式清除倒塌的施工架，至翌日凌晨 1 時 52 分才發現罹災者，惟已明顯死亡。

**災害原因：**施工架上物料堆置加載過大，超過容許範圍，致施工架桿件過載造成破壞而倒崩塌，造成罹難者遭倒塌施工架壓住掩埋死亡。

1. 應落實承攬管理。
2. 對於高度 7 公尺以上且面積達 330 平方公尺之施工架之拆除，應依施工圖說及強度計算書執行。
3. 施工架上之載重限制應於明顯易見之處明確標示，並規定不得超過其荷重限制及應

避免發生不均衡現象。

4. 施工架組配作業主管應於現場監督管理施工架拆除作業，及實施檢點。
