## 內政部 函

主旨：檢送「空調家電安裝與維修空間規劃設計指導原則」及附錄如附件，請加強宣導並納入相關從業人員教育訓練，請查照。

## 空調家電安裝與維修空間規劃設計指導原則

## 從事冷氣維修作業發生感電致死職業災害

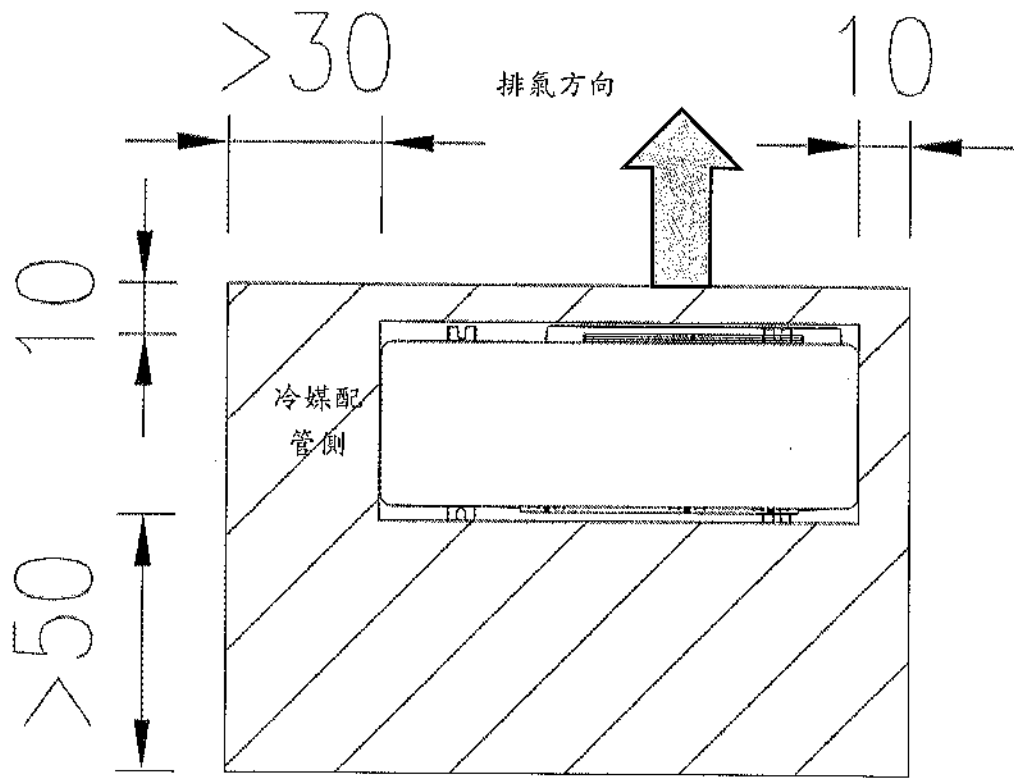
圖 1-1、室外機維修空間示意圖-1(單位：公分)

- 圖示說明：
- ① 室外機排氣方向前方淨空面對大氣，如有欄杆或格柵，透空率為 70% 以上，以利室外機散熱，並注意室外機正上方須留有 60 公分以上的空間。
  - ② 冷媒管側無法留有足夠讓維修人員進入的空間時，預留進風側作為維修空間，維修空間為距離室外機 50 公分以上，冷媒管側 30 公分以上範圍，如圖 1-1 所示。
  - ③ 若室外機進排氣方向前後距離不足最小維護空間時，於冷媒管側預留維修空間 70 公分以上(包含人員作業空間及配管距離)，如圖 1-2 所示。
