主旨：本署彙編「局限空間作業缺氧、中毒重大職業災害案例」，請轉知所屬或受監督單位提醒業者落實危害防止措施，請查照。

局限空間作業缺氧、中毒
重大職業災害案例電子書

案例 1-1 於塔槽內進行卸除觸媒作業發生缺氧造成 1 人死亡

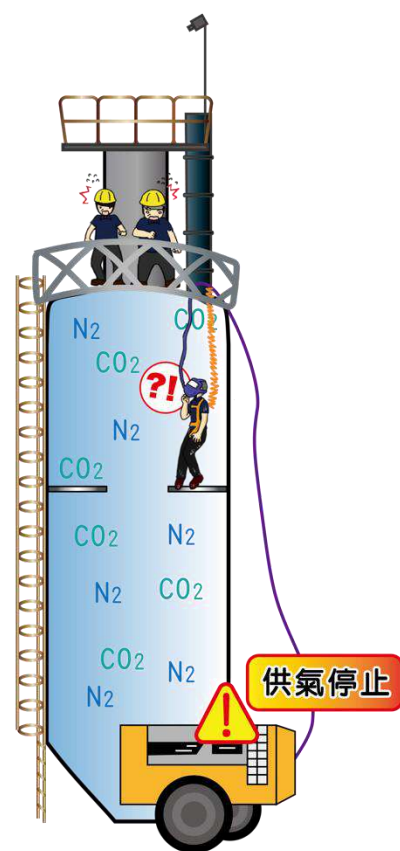
- (一) 經現場作業主管現場測試，當空壓機停止運轉約 4 秒鐘後，面罩內空氣即停止供應，在運轉中突然關閉開關再重新啟動空壓機運送氣體，大約需 15 秒鐘才能供應空氣至面罩內，作業勞工因吸入塔內大量氮氣及二氧化碳而缺氧窒息死亡。
- (二) 現場檢測結果為空壓機內燃油電磁閥開關接點有輕微氧化現象及接頭有鬆動現象，造成電阻過大，使電磁閥吸力不足，或因接頭鬆動造成瞬間接觸不良而斷電，使電磁閥關閉，造成空壓機燃油中斷而熄火，作業勞工因吸入塔內氮氣及二氧化碳缺氧窒息死亡。另對關鍵設備應備緊急電源，防止中斷輸氧。

應訂定局限空間作業危害防止計畫，落實空壓機自動檢查及建立氣體輸送異常之緊急處理程序及備援措施。

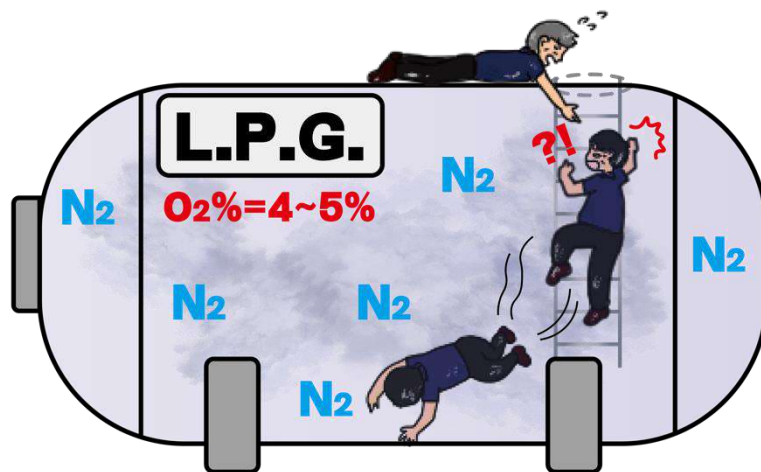
案例 1-2 從事液化石油氣清槽作業發生缺氧造成 2 人死亡

- (一) 災害發生翌日以四用氣體偵測器實施槽內空氣測定，氧氣濃度僅 4~5 %，儲槽內氧氣濃度不足；同時又以捕集袋採取槽內空氣樣本，經分析結果：乙烷為 2.66~2.54 %、丙烷為 52.58~50.0 %、丁烷為 5.35~5.01 %、氧氣為 5.13~6.04 %、氮氣為 27.80~30.32 %。
- (二) 雇主、乙員等 2 人於進入液化石油氣儲槽前，因未採取適當之機械通風換氣等必要措施，又未使用適當之呼吸防護具，致吸入缺氧空氣而窒息死亡。

- (1) 應訂定局限空間作業危害防止計畫。
- (2) 應訂定入槽作業之標準作業程序及實施作業檢點。
- (3) 應對勞工施以入槽作業必要之安全衛生教育訓練。
- (4) 應將缺氧中毒注意事項公告於局限空間作業場所入口顯而易見之處所。
- (5) 應設置缺氧作業主管從事監督作業。
- (6) 進入缺氧儲槽作業前應採取適當之機械通風(應考量氣體比重，防止積存)及氣體測定等必要措施。
- (7) 應置備空氣呼吸器、梯子、安全帶或救生索等設備，及可以動力或機械輔助吊升之緊急救援設備，供緊急搶救時使用。

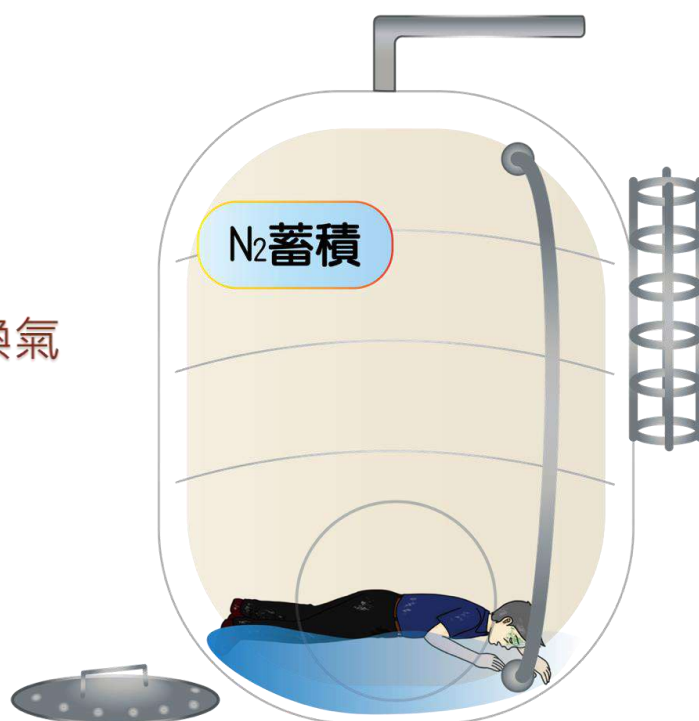
案例 1-3 從事純水槽清洗作業發生缺氧造成 1 人死亡

純水槽實施氮封保護，
進入前應該進行通風換氣
及氣體測定

罹災者於純水槽內部從事清洗作業時，未依規定實施通風換氣及氣體測定，該純水槽有實施氮封保護，致罹災者吸入大量氮氣缺氧窒息死亡。

- (1) 應訂定局限空間作業危害防止計畫。
- (2) 應訂定入槽作業之標準作業程序及實施作業檢點。
- (3) 應對勞工施以入槽作業必要之安全衛生教育訓練。
- (4) 應將缺氧中毒注意事項公告於局限空間作業場所入口顯而易見之處所。
- (5) 從事局限空間作業時，應實施局限空間作業進入許可管制。
- (6) 純水槽內部有實施氮封保護，進入作業應實施通風換氣及氣體測定等必要措施。

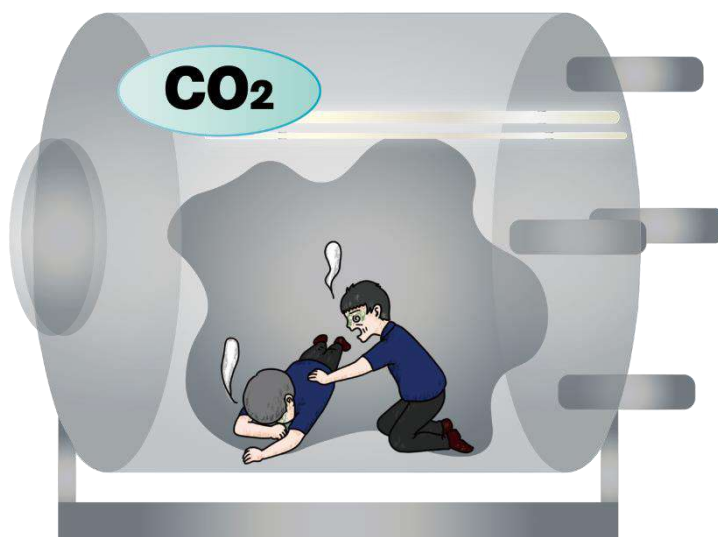
案例 1-4 從事啤酒發酵桶槽清洗作業發生缺氧造成 1 死 1 傷

二氧化碳比重大於空氣
容易蓄積在發酵槽底

啤酒發酵過程會消耗空氣中氧氣並產生二氧化碳，甲員進入啤酒發酵桶槽清洗桶內槽壁的啤酒渣前，雖用水清洗槽體內壁並打開桶槽上方人孔蓋，然乙醇(酒精)蒸氣與二氧化碳比重皆大於空氣，僅用水沖洗並未實施通風換氣，槽體內部仍可能存有高濃度之二氧化碳導致槽內環境呈現缺氧狀態。另進入槽內搶救人員，亦因未配戴空氣呼吸器，同樣發生缺氧窒息災害。

- (1) 應訂定局限空間作業危害防止計畫。
- (2) 應訂定入槽作業之標準作業程序及實施作業檢點。
- (3) 應對勞工施以入槽作業必要之安全衛生教育訓練。
- (4) 應將缺氧中毒注意事項公告於局限空間作業場所入口顯而易見之處所。
- (5) 應設置缺氧作業主管從事監督作業。
- (6) 於進入發酵桶槽時，應實施通風換氣及氣體測定，確認空氣中氧氣及二氧化碳濃度。
- (7) 應置備適當且數量足夠的空氣呼吸器、梯子、安全帶或救生索等設備，及可以動力或機械輔助吊升之緊急救援設備，供緊急搶救時使用。

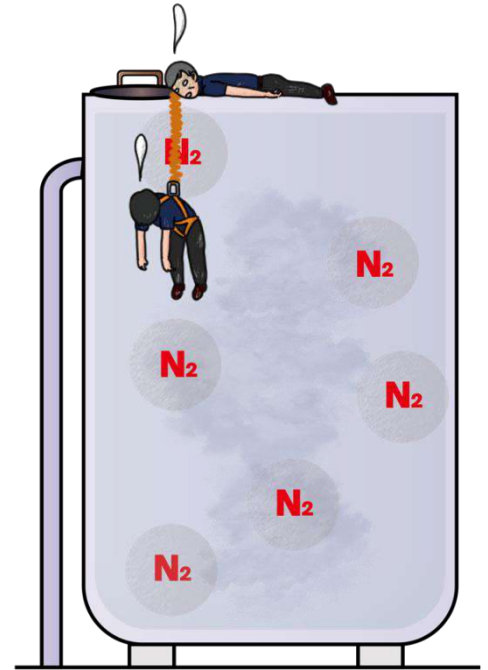
案例 1-5 從事純水桶槽維修作業發生缺氧造成 2 人死亡

但是災害當日因工作內容為外部排水管路維修，作業人員認為不需進入桶槽，未通知安委會檢查，亦未採取桶槽內通風換氣及氧氣含量測定等措施。於完成排水管線維修後，甲、乙及丙員於槽頂移除溢流管封口，因溢流管封口係以帆布及膠帶纏繞，膠帶纏繞處距離槽頂約 70 公分，故作業勞工乙員趴附於槽頂，施工時開啟人孔蓋，口鼻會進入槽內，雖該桶槽氮氣管線閥已關閉，溢流管因僅以帆布及膠帶纏繞，故研判係因溢流管封口未確實，致甲員及乙員吸入過多氮氣造成缺氧窒息死亡。

- (1) 應訂定入槽作業之標準作業程序及實施作業檢點。
- (2) 應對勞工施以入槽作業必要之安全衛生教育訓練。
- (3) 應將缺氧中毒注意事項公告於局限空間作業場所入口顯而易見之處所。
- (4) 應設置缺氧作業主管從事監督作業。
- (5) 於進入桶槽時，應實施通風換氣及氣體測定，確認空氣中氧氣濃度。
- (6) 應置備適當且數量足夠的空氣呼吸器、梯子、安全帶或救生索等設備，及可以動力或機械輔助吊升之緊急救援設備，供緊急搶救時使用。
- (7) 原事業單位與承攬人分別僱用勞工共同作業時，應確實連繫調整及落實工作場所巡視。

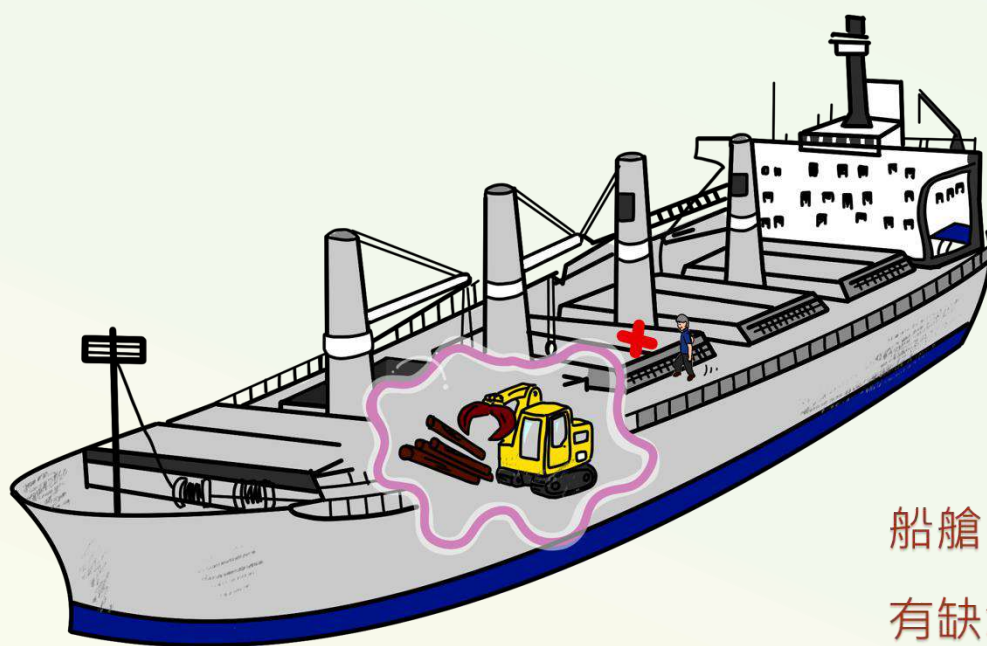
案例 1-6 從事船艙廢鐵裝卸作業發生缺氧造成 1 死 1 傷

船艙內長期密閉
有缺氧風險

船艙長期密閉無法充分換氣，且船艙內儲放廢鐵，因氧化而消耗氧氣，導致該船艙充斥缺氧空氣，勞工進入發生缺氧窒息意外。

- (1) 應訂定局限空間作業危害防止計畫。
- (2) 應訂定船艙內缺氧危險作業之標準作業程序，並於作業前實施檢點。
- (3) 應對勞工施以缺氧作業必要之安全衛生教育訓練。
- (4) 應將缺氧中毒注意事項公告於船艙入口顯而易見之處所。
- (5) 應設置缺氧作業主管從事監督作業。
- (6) 於進入作業時，應實施通風換氣及氣體測定，確認空氣中氧氣及有害氣體濃度。
- (7) 應置備適當且數量足夠的空氣呼吸器、梯子、安全帶或救生索等設備，及可以動力或機械輔助吊升之緊急救援設備，供緊急搶救時使用。

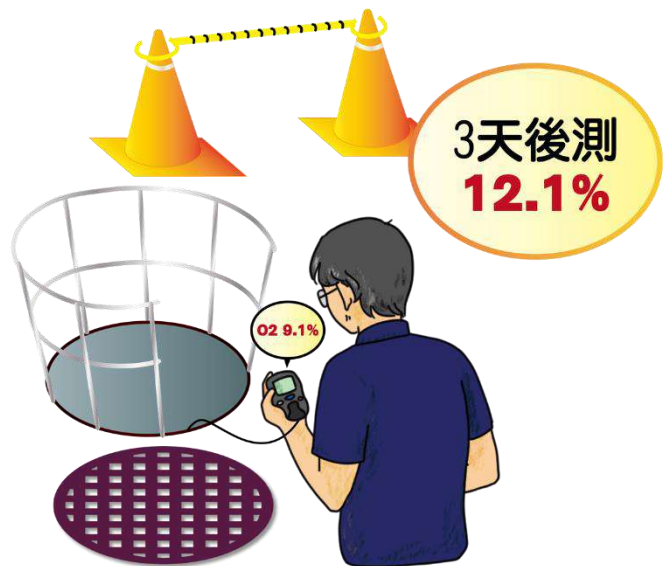
案例 1-7 從事污水下水道檢視作業發生缺氧造成 1 人死亡

進入人孔內作業，
應採取通風換氣及
氣體測定措施

- (一) 滯留或曾滯留兩坑井之內部，會因微生物的呼吸作用而降低空氣中氧氣濃度，再加上發生災害之工作井周遭利用鐵環作為支撐，鐵製品在含水且 6 個月以上封閉情況下，內壁被氧化，亦會使其內部氧氣含量減少。罹災者因現場未實施通風換氣亦未測定氧氣濃度，未能即時發現工作井底部有缺氧現象，即進入工作井內作業，因吸入缺氧空氣而罹災。
- (二) 在搶救過程中，消防隊已對工作井底部實施通風換氣，災害發生時工作井底部空氣組成已遭破壞，搶救結束 4 小時後以四用氣體偵測器在工作井底部實施測定，測得氧氣濃度仍只有 9.1 %。另請施工人員將工作井覆蓋，於 3 日後再度派員進行測定，工作井底部空氣中氧氣濃度仍約在 12.1 %，判定為缺氧環境。

- (1) 應訂定局限空間作業危害防止計畫。
- (2) 應訂定缺氧危險作業之標準作業程序，並於作業前實施檢點。
- (3) 應對勞工施以缺氧作業必要之安全衛生教育訓練。
- (4) 應將缺氧中毒注意事項公告於局限空間作業場所入口顯而易見之處所。
- (5) 應設置缺氧作業主管從事監督作業。
- (6) 於進入作業時，應實施通風換氣及氣體測定，確認空氣中氧氣及有害氣體濃度。
- (7) 應置備適當且數量足夠的空氣呼吸器、梯子、安全帶或救生索等設備，及可以動力或機械輔助吊升之緊急救援設備，供緊急搶救時使用。

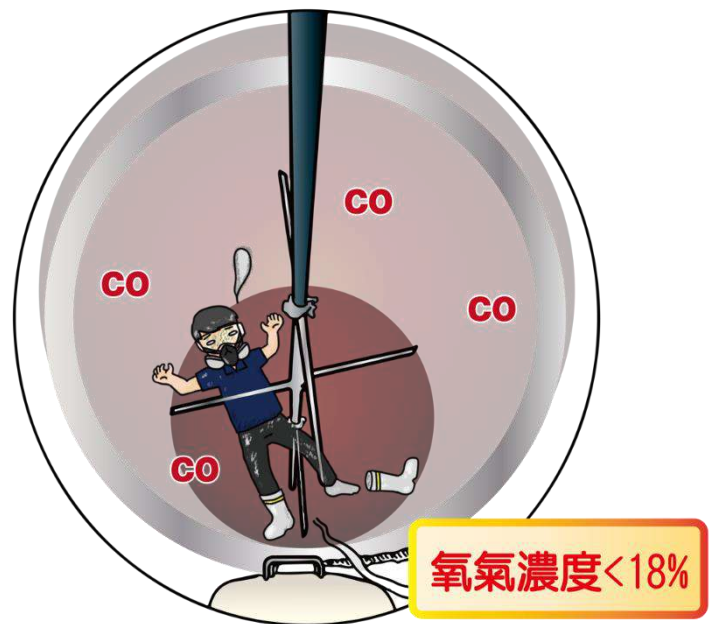
案例 1-8 從事發酵槽清理作業發生缺氧造成 1 死 1 傷

缺氧環境作業應使用
供氣式呼吸防護具

微生物發酵時，因分解作用產生有害氣體（如一氧化碳、二氧化碳、硫化氫等），本案甲員配戴淨氣式呼吸防護具進入密閉許久未通風之發酵槽，因吸入有害氣體及缺氧空氣罹災，而丙員誤以為甲員因失足而墜落，亦未配戴空氣呼吸器入槽搶救，同樣發生缺氧災害，合計造成 1 死 1 傷。

- (1) 應訂定局限空間作業危害防止計畫。
- (2) 應訂定缺氧危險作業之標準作業程序，並於作業前實施檢點。
- (3) 應對勞工施以缺氧作業必要之安全衛生教育訓練。
- (4) 應將缺氧中毒注意事項公告於局限空間作業場所入口顯而易見之處所。
- (5) 應設置缺氧作業主管從事監督作業。
- (6) 於進入作業時，應實施通風換氣及氣體測定，確認空氣中氧氣及有害氣體濃度。
- (7) 應置備適當且數量足夠的空氣呼吸器、梯子、安全帶或救生索等設備，及可以動力或機械輔助吊升之緊急救援設備，供緊急搶救時使用。

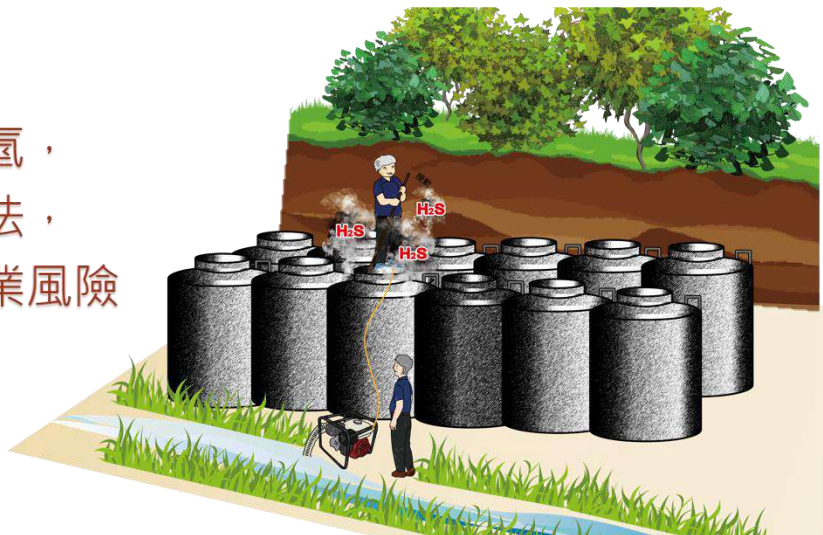
案例 2-1 清洗溫泉蓄水槽發生硫化氫中毒造成 2 人死亡

溫泉儲槽內有硫化氫，
應規劃安全作業方法，
並告知勞工槽內作業風險

- (一) 溫泉蓄水槽 3 內部之硫化氫濃度，經測定結果為 1,100 ppm。
- (二) 乙員可能在蓄水槽開口上方處吸入高濃度硫化氫快速失去意識而落入蓄水槽中，推測丙員可能因入槽搶救乙員而吸入高濃度硫化氫亦罹災。

- (1) 應訂定局限空間作業危害防止計畫。
- (2) 應訂定缺氧危險作業之標準作業程序，並於作業前實施檢點。
- (3) 應對勞工施以缺氧作業必要之安全衛生教育訓練。
- (4) 應將缺氧中毒注意事項公告於局限空間作業場所入口顯而易見之處所。
- (5) 應設置缺氧作業主管從事監督作業。
- (6) 於進入作業時，應實施通風換氣及氣體測定，確認空氣中氧氣及有害氣體濃度。
- (7) 原事業單位應對承攬人進行危害作業告知並採取必要之安全衛生措施與管理。
- (8) 原事業單位與承攬人分別僱用勞工共同作業時，應確實連繫調整及落實工作場所巡視。

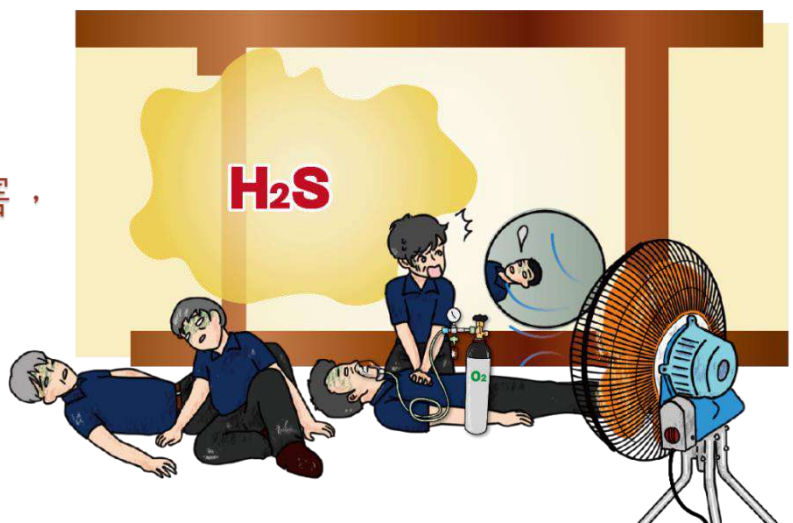
案例 2-2 從事紙漿槽清洗發生硫化氫中毒造成 5 人受傷

入槽作業以及搶救前，
應確認作業環境之危害，
並採取必要防範措施

紙漿槽內有微生物分解有機物而產生一氧化碳，且因紙漿有含硫物質，被硫酸還原菌分解而產生硫化氫。因罹災者進入紙漿槽進行清洗作業，於作業前未採取通風換氣及氣體測定措施，亦未著用呼吸防護具，以致吸入硫化氫等有害氣體，搶救人員未配戴呼吸防護具而相繼罹災。

- (1) 應訂定局限空間作業危害防止計畫。
- (2) 應訂定缺氧危險作業之標準作業程序，並於作業前實施檢點。
- (3) 應對勞工施以缺氧作業必要之安全衛生教育訓練。
- (4) 應將缺氧中毒注意事項公告於局限空間作業場所入口顯而易見之處所。
- (5) 應設置缺氧作業主管從事監督作業。
- (6) 於進入作業時，應實施通風換氣及氣體測定，確認空氣中氧氣及有害氣體濃度。
- (7) 應置備適當且數量足夠的空氣呼吸器、梯子、安全帶或救生索等設備，及可以動力或機械輔助吊升之緊急救援設備，供緊急搶救時使用。

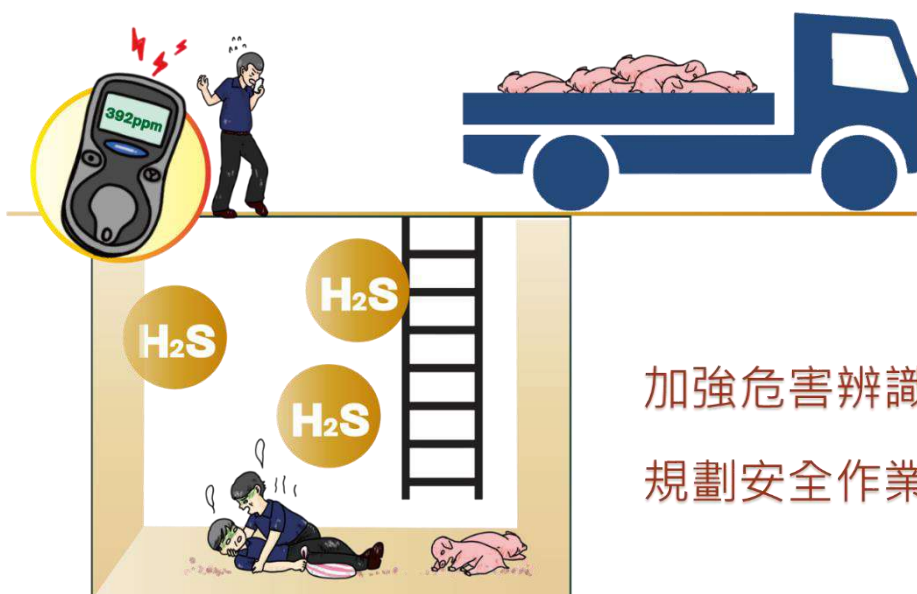
案例 2-3 於屠宰場化製場從事入料作業發生硫化氫中毒造成 1 死 1 傷

加強危害辨識教育訓練，
規劃安全作業方法

骨雜原料貯槽內主要放置斃死豬隻及下腳料，該處所即可能因動物死亡分解產生硫化氫，甲員為了撿拾槽內之塑膠袋而進入貯槽內，因事前未採取必要之通風換氣，亦未實施有害氣體測定等措施，而導致吸入高濃度硫化氫中毒昏迷，乙員救援時未使用呼吸防護具，而導致吸入硫化氫中毒而罹災。

- (1) 應訂定局限空間作業危害防止計畫。
- (2) 應訂定缺氧危險作業之標準作業程序，並於作業前實施檢點。
- (3) 應對勞工施以缺氧作業必要之安全衛生教育訓練。
- (4) 從事局限空間作業時，應實施局限空間作業進入許可管制。
- (5) 於進入作業時，應實施通風換氣及氣體測定，確認空氣中氧氣及有害氣體濃度。
- (6) 應置備適當且數量足夠的空氣呼吸器、梯子、安全帶或救生索等設備，及可以動力或機械輔助吊升之緊急救援設備，供緊急搶救時使用。

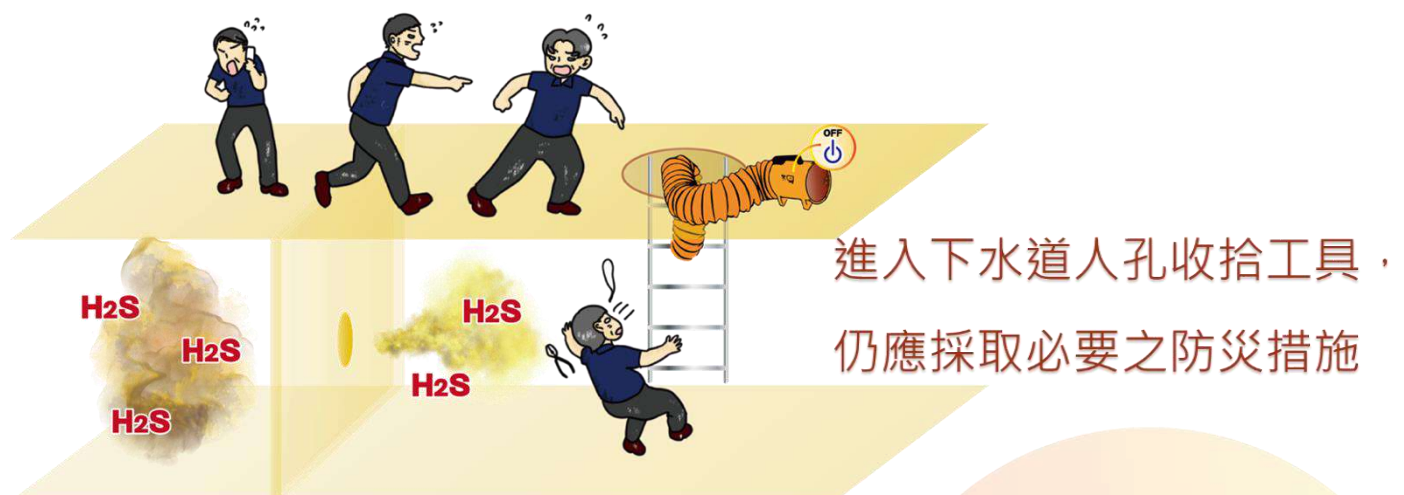
案例 2-4 進入污水下水道作業發生硫化氫中毒造成 3 人受傷

- (一) 污水下水道人孔內因已封好之污水管牆遭打開一個洞，致污水排出後滯留人孔內，因污水含有硫化氫且該氣體比重比空氣重，致人孔內硫化氫濃度累積，不易逸散，且當時 3 名罹災者未著用適當之呼吸防護具。
- (二) 甲員再度進入人孔內拿取工具前，未對該人孔採取適當通風換氣並實施氧氣、有害氣體濃度測定，且未著用適當之呼吸防護具，造成甲員吸入硫化氫中毒，此時人孔外之 2 名勞工丙、丁員，在情急之下均未著用緊急救援用之空氣呼吸器，即先後進入人孔內，亦分別吸入硫化氫中毒而罹災。

- (1) 應訂定局限空間作業危害防止計畫。
- (2) 應訂定缺氧危險作業之標準作業程序，並於作業前實施檢點。
- (3) 應對勞工施以缺氧作業必要之安全衛生教育訓練。
- (4) 應將缺氧中毒注意事項公告於局限空間作業場所入口顯而易見之處所。
- (5) 從事局限空間作業時，應實施局限空間作業進入許可管制。
- (6) 於進入作業時，應實施通風換氣及氣體測定，確認空氣中氧氣及有害氣體濃度。
- (7) 應置備適當且數量足夠的空氣呼吸器、梯子、安全帶或救生索等設備，及可以動力或機械輔助吊升之緊急救援設備，供緊急搶救時使用。

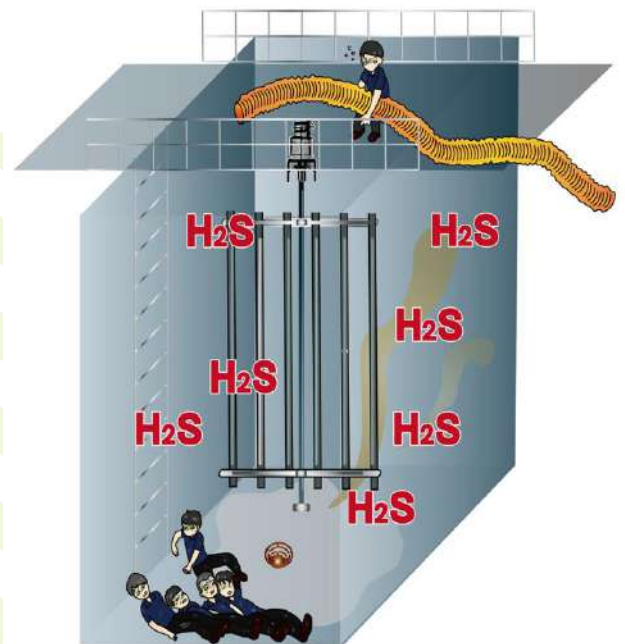
案例 2-5 於廢水處理場慢混槽內發生硫化氫中毒造成 4 死 2 傷

該廢水場後段化學處理之慢混槽中含有機物，於沉降後靜置一段時間之污泥，會被厭氧菌分解成二氧化碳、水及硫化氫等產物，當甲員進入廢水槽因吸入硫化氫跌入槽內，相關人員於情急下且未瞭解槽內硫化氫之危害而貿然進入救援，造成勞工相繼罹災之重大職業災害。

物品掉入缺氧場所，
不可貿然進入撿拾

- (1) 應訂定局限空間作業危害防止計畫。
- (2) 應訂定缺氧危險作業之標準作業程序，並於作業前實施檢點。
- (3) 應對勞工施以入槽作業必要之安全衛生教育訓練。
- (4) 應將缺氧中毒注意事項公告於局限空間作業場所入口顯而易見之處所。
- (5) 從事局限空間作業時，應實施局限空間作業進入許可管制。
- (6) 應設置缺氧作業主管從事監督作業。
- (7) 進入缺氧儲槽作業前應採取適當之機械通風及氣體測定等必要措施。
- (8) 應置備空氣呼吸器、梯子、安全帶或救生索等設備，及可以動力或機械輔助吊升之緊急救援設備，供緊急搶救時使用。

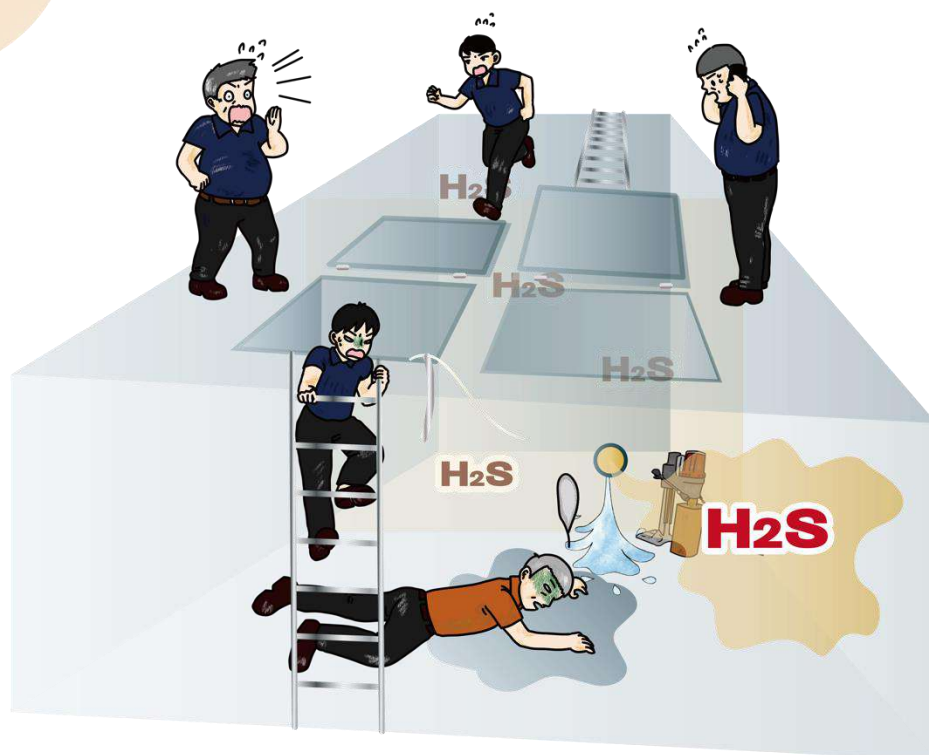
案例 2-6 於廢水處理場調整池內發生硫化氫中毒造成 5 人死亡

搶救人員應配戴
適當的裝備再進入

鑽孔作業勞工甲員在未實施通風換氣及氣體測定的狀況下進入調整池內從事作業，廢水收集池內廢水經微生物分解產生的硫化氫逐漸由新鑽設流水孔流入調整池，造成調整池內之甲員昏迷倒下並吸入池內廢水，皮革公司在其他處所作業聞聲趕來救援的4名勞工亦先後進入調整池中搶救，也都因硫化氫中毒昏迷倒下吸入廢水，造成5人送醫急救不治死亡。

- (1) 應訂定局限空間作業危害防止計畫。
- (2) 應訂定缺氧危險作業之標準作業程序，並於作業前實施檢點。
- (3) 應對勞工施以缺氧作業必要之安全衛生教育訓練。
- (4) 應將缺氧中毒注意事項公告於局限空間作業場所入口顯而易見之處所。
- (5) 從事局限空間作業時，應實施局限空間作業進入許可管制。
- (6) 應設置缺氧作業主管從事監督作業。
- (7) 於進入作業時，應實施通風換氣及氣體測定，確認空氣中氧氣及有害氣體濃度。
- (8) 應置備適當且數量足夠的空氣呼吸器、梯子、安全帶或救生索等設備，及可以動力或機械輔助吊升之緊急救援設備，供緊急搶救時使用。
- (9) 原事業單位應對承攬人進行危害作業告知並採取必要之安全衛生措施與管理。
- (10) 原事業單位與承攬人分別僱用勞工共同作業時，應確實連繫調整及落實工作場所巡視。

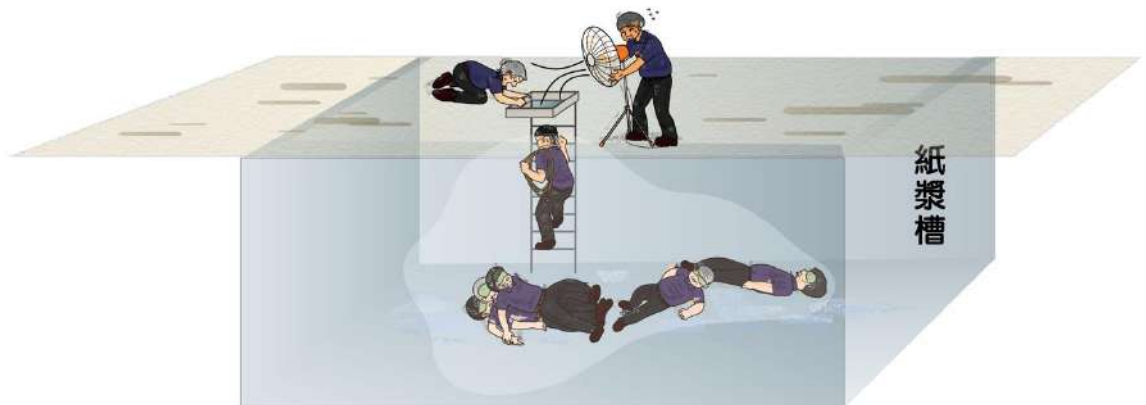
案例 3-1 從事紙漿儲槽清洗作業發生一氧化碳中毒造成 5 人受傷

紙漿槽內常有一氧化碳或硫化氫氣體，
進入前應確實通風（不宜用電扇）及測定，
搶救人員應配戴正確裝備再進入

儲槽於肇災前已持續作業 55 天，槽內紙漿溶液中微生物部分解形成一氧化碳，基於該儲槽內部通風不良，導致該儲槽內滯留高濃度之一氧化碳。而罹災者乙員在紙漿儲槽內進行清洗作業時，因未先實施通風換氣而吸入一氧化碳中毒昏倒，其他罹災者，包括主管、丙員、丁員及戊員等 4 人亦在未通風且未配戴適當之呼吸防護具之情形下入槽救人，亦因吸入高濃度一氧化碳中毒昏倒。

- (1) 應訂定局限空間作業危害防止計畫。
- (2) 應訂定缺氧危險作業之標準作業程序，並於作業前實施檢點。
- (3) 應對勞工施以缺氧作業必要之安全衛生教育訓練。
- (4) 應將缺氧中毒注意事項公告於局限空間作業場所入口顯而易見之處所。
- (5) 從事局限空間作業時，應實施局限空間作業進入許可管制。
- (6) 應設置缺氧作業主管從事監督作業。
- (7) 於進入作業時，應實施通風換氣及氣體測定，確認空氣中氧氣及有害氣體濃度。
- (8) 應置備適當且數量足夠的空氣呼吸器、梯子、安全帶或救生索等設備，及可以動力或機械輔助吊升之緊急救援設備，供緊急搶救時使用。
- (9) 開口周圍應有防護，防止人員墜落。

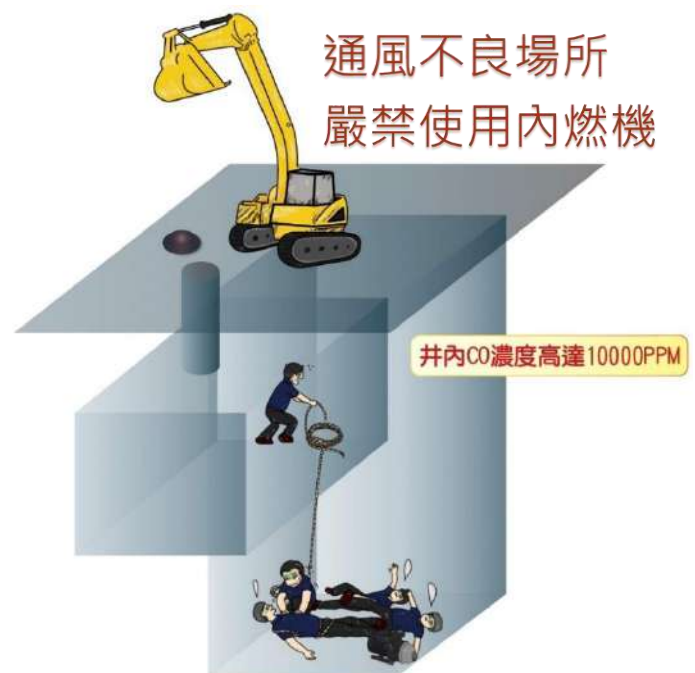
案例 3-2 於直井內使用內燃機抽水幫浦發生一氧化碳中毒造成 2 死 1 傷

- (一) 通風不良之直井中使用內燃機運轉時間約 2.5 小時，內燃機汽油燃燒因氧氣不足而產生一氧化碳。當日以檢知管檢測一氧化碳氣體濃度，高達 10,000 ppm，為可在數分鐘致死濃度 5,000 ppm 的 2 倍。
- (二) 3 名勞工進入直井前，未實施通風換氣，亦未使用適當之呼吸防護具。

- (1) 應訂定局限空間作業危害防止計畫。
- (2) 應訂定缺氧危險作業之標準作業程序，並於作業前實施檢點。
- (3) 應對勞工施以缺氧作業必要之安全衛生教育訓練。
- (4) 應將缺氧中毒注意事項公告於局限空間作業場所入口顯而易見之處所。
- (5) 從事局限空間作業時，應實施局限空間作業進入許可管制。
- (6) 應設置缺氧作業主管從事監督作業。
- (7) 於進入作業時，應實施通風換氣及氣體測定，確認空氣中氧氣及有害氣體濃度。
- (8) 應置備適當且數量足夠的空氣呼吸器、梯子、安全帶或救生索等設備，及可以動力或機械輔助吊升之緊急救援設備，供緊急搶救時使用。
- (9) 原事業單位應對承攬人進行危害作業告知並採取必要之安全衛生措施與管理。

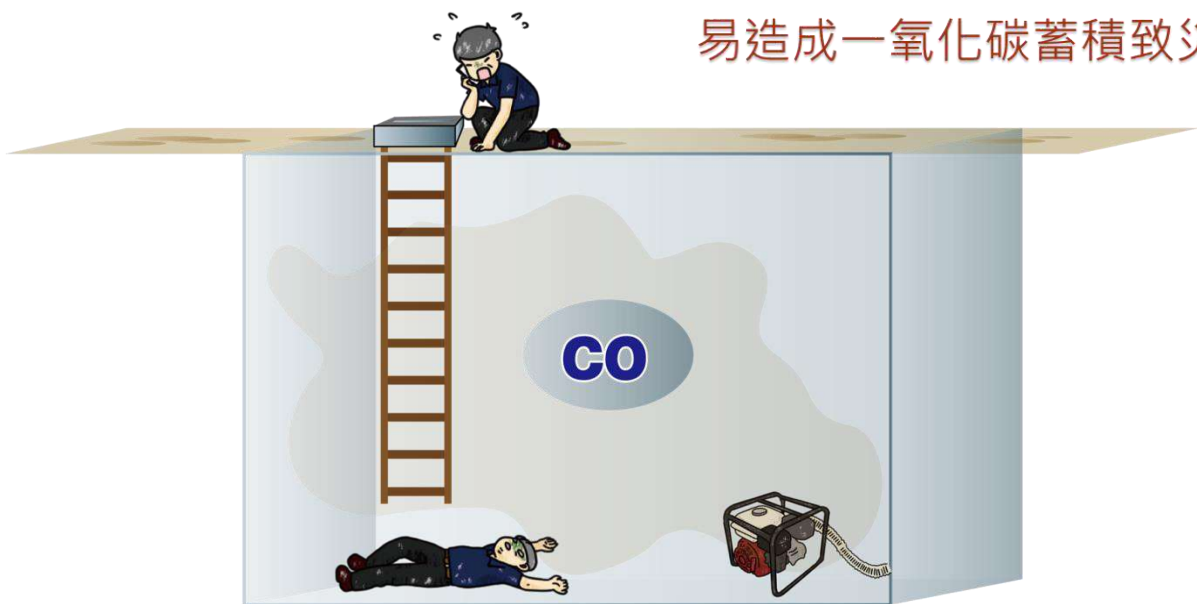
案例 3-3 於污水池機房使用內燃機抽水幫浦發生一氧化碳中毒造成 1 死 2 傷

通風不良場所使用內燃機，
易造成一氧化碳蓄積致災

災害發生前一日下午，甲員於地下污水池使用內燃機抽水泵抽取污水池內的水，因抽水泵之內燃機運轉燃燒後產生大量一氧化碳，又未實施通風換氣及氣體測定，致於隔日乙員進入污水池作業時，吸入過多一氧化碳中毒死亡，甲員及主管亦因搶救過程中吸入一氧化碳送醫治療。

- (1) 應訂定局限空間作業危害防止計畫。
- (2) 應訂定缺氧危險作業之標準作業程序，並於作業前實施檢點。
- (3) 應對勞工施以缺氧作業必要之安全衛生教育訓練。
- (4) 應將缺氧中毒注意事項公告於局限空間作業場所入口顯而易見之處所。
- (5) 從事局限空間作業時，應實施局限空間作業進入許可管制。
- (6) 應設置缺氧作業主管從事監督作業。
- (7) 於進入作業時，應實施通風換氣及氣體測定，確認空氣中氧氣及有害氣體濃度。
- (8) 應置備適當且數量足夠的空氣呼吸器、梯子、安全帶或救生索等設備，及可以動力或機械輔助吊升之緊急救援設備，供緊急搶救時使用。

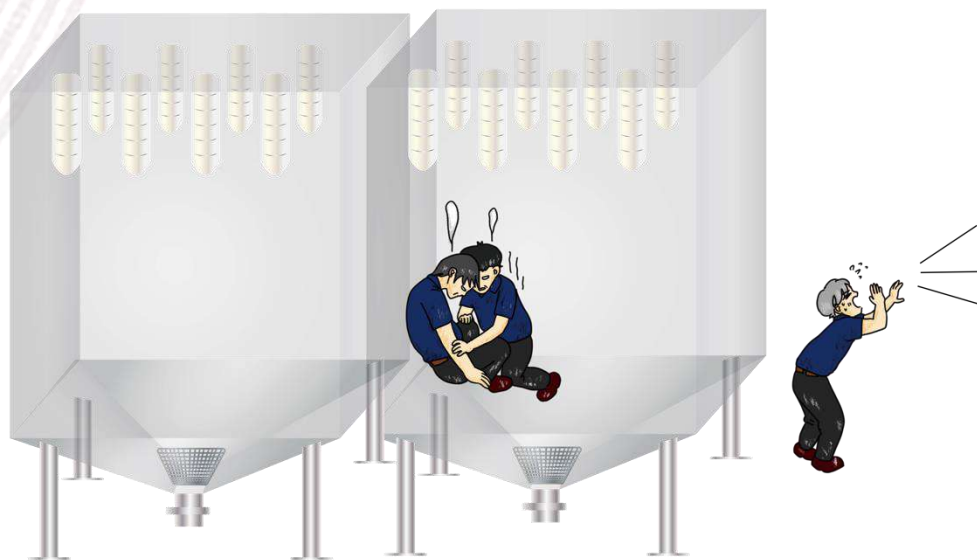
案例 3-4 於袋式集塵器內作業發生一氧化碳中毒造成 1 死 1 傷

袋式集塵器內容易累積一氧化碳

研判本次災害可能原因為熔爐升火時，燃燒產生之一氧化碳等廢氣進入袋式集塵器內，甲員獨自進入袋式集塵器內部從事集塵灰清理或檢視濾袋時，因袋式集塵器內充滿高濃度一氧化碳，造成甲員因吸入一氧化碳中毒死亡，而前來救援的丙員，亦因吸入一氧化碳中毒而罹災。

- (1) 應訂定局限空間作業危害防止計畫。
- (2) 應訂定缺氧危險作業之標準作業程序，並於作業前實施檢點。
- (3) 應對勞工施以缺氧作業必要之安全衛生教育訓練。
- (4) 應將缺氧中毒注意事項公告於局限空間作業場所入口顯而易見之處所。
- (5) 從事局限空間作業時，應實施局限空間作業進入許可管制。
- (6) 應設置缺氧作業主管從事監督作業。
- (7) 於進入作業時，應實施通風換氣及氣體測定，確認空氣中氧氣及有害氣體濃度。

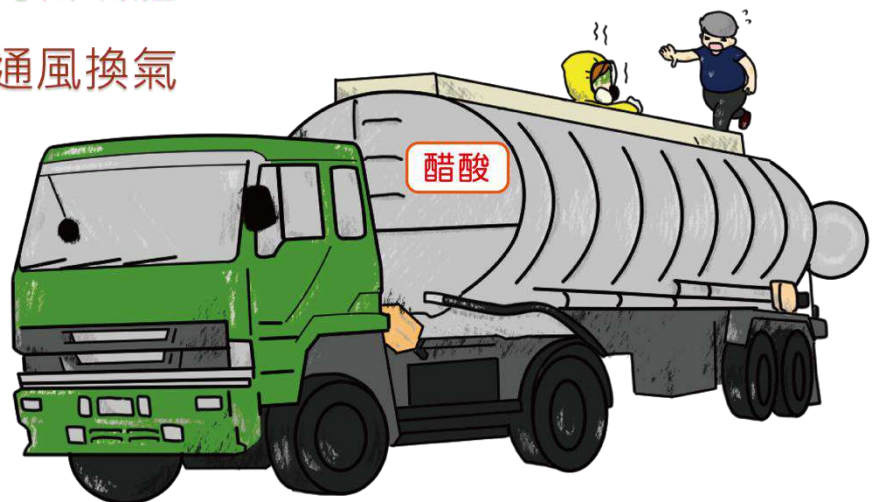
案例 4-1 從事化學品槽車槽體內部清洗作業發生吸入醋酸蒸氣造成 2 人死亡

儲槽卸料後內部仍存在有害氣體，
進入儲槽前應確實實施通風換氣

甲員進入槽體前，雖有使用全面體淨氣式呼吸防護具，但未事先採取通風換氣及有害氣體測定措施。另於隔日上午以檢知管測定肇災槽體，醋酸濃度達 30 ppm (TWA-10 ppm ; STEL-15 ppm)，推測甲員為吸入醋酸蒸氣而死亡，搶救人員未配戴適當呼吸防護具貿然入槽搶救，亦不幸罹災。

- (1) 應訂定局限空間作業危害防止計畫。
- (2) 應訂定缺氧危險作業之標準作業程序，並於作業前實施檢點。
- (3) 應對勞工施以缺氧作業必要之安全衛生教育訓練。
- (4) 從事局限空間作業時，應實施局限空間作業進入許可管制。
- (5) 應設置缺氧作業主管從事監督作業。
- (6) 於進入作業時，應實施通風換氣及氣體測定，確認空氣中氧氣及有害氣體濃度。
- (7) 應置備適當且數量足夠的空氣呼吸器、梯子、安全帶或救生索等設備，及可以動力或機械輔助吊升之緊急救援設備，供緊急搶救時使用。

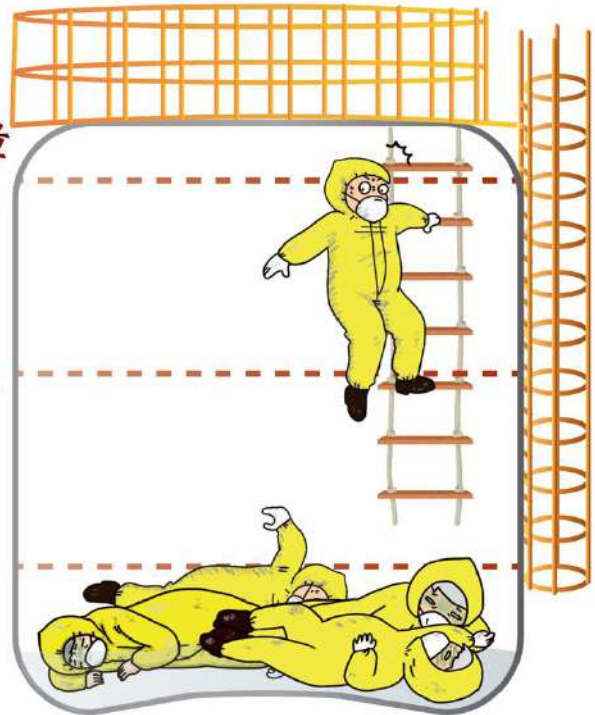
案例 4-2 從事顯影液桶槽內部檢查作業發生吸入有害物造成 2 死 3 傷

缺氧環境必須使用
供氣式呼吸防護具

當桶槽排空後，測定人孔口氧氣含量為 14%，桶槽內一半位置氧氣含量為 6.8%，桶槽底部氧氣含量為 5%，甲員雖著 C 級防護衣及配戴 R95 口罩，惟進入桶槽前未實施通風換氣及有害氣體濃度測定，並使用適當呼吸防護具，且在未使用全身背負式安全帶、捲揚式防墜器等必須之防護裝備下，即進入顯影液桶槽內從事檢查作業，可能因吸入有害氣體及缺氧空氣，跌落至深度 37.5 公分之顯影液中，造成其吸入槽內顯影液引發急性肺水腫而致呼吸衰竭死亡。隨後有 4 名勞工入槽搶救，亦未配戴正確的裝備，而吸入有害氣體及缺氧空氣，跌入槽內吸入顯影液而罹災。

- (1) 應訂定局限空間作業危害防止計畫。
- (2) 應訂定缺氧危險作業之標準作業程序，並於作業前實施檢點。
- (3) 應對勞工施以缺氧作業必要之安全衛生教育訓練。
- (4) 應將缺氧中毒注意事項公告於局限空間作業場所入口顯而易見之處所。
- (5) 從事局限空間作業時，應實施局限空間作業進入許可管制。
- (6) 應設置缺氧作業主管從事監督作業。
- (7) 於進入作業時，應實施通風換氣及氣體測定，確認空氣中氧氣及有害氣體濃度。
- (8) 應置備適當且數量足夠的空氣呼吸器、梯子、安全帶或救生索等設備，及可以動力或機械輔助吊升之緊急救援設備，供緊急搶救時使用。
- (9) 原事業單位應對承攬人進行作業危害告知並採取必要之安全衛生措施與管理。
- (10) 原事業單位與承攬人分別僱用勞工共同作業時，應確實連繫調整及落實工作場所巡視。
