台北市建築師公會 109年度鑑定研討會

鋼筋混凝土結構火災後 傳統與非破壞鑑定方法介紹

報告人： 陳澤修 建築師

2020. 12. 25

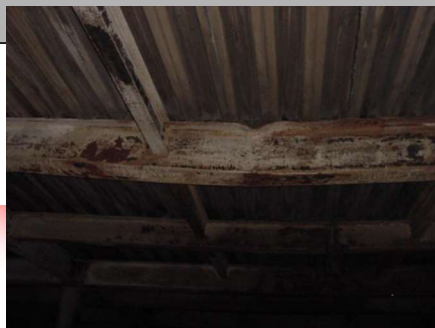
750度以上

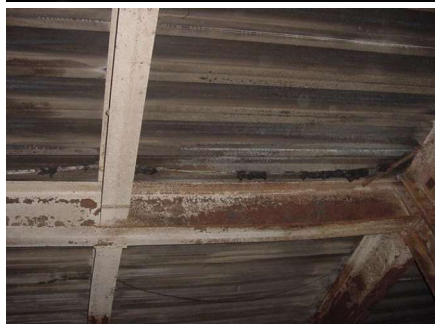
600~650度

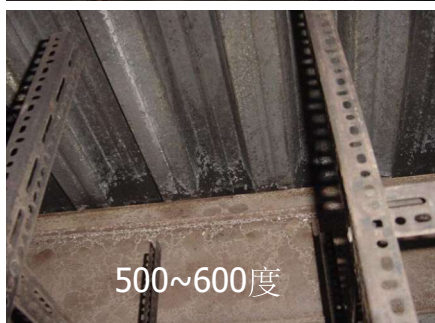
500~600度

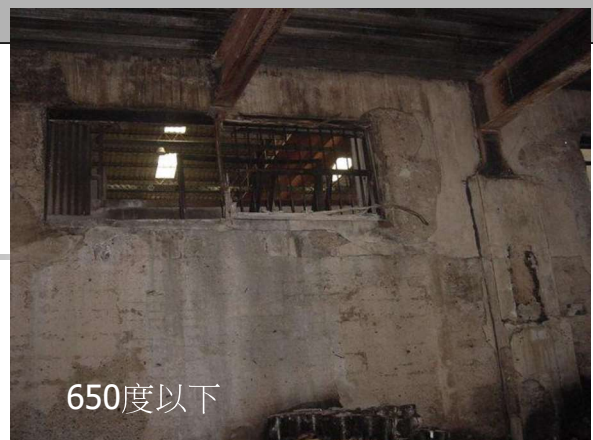
650度以下

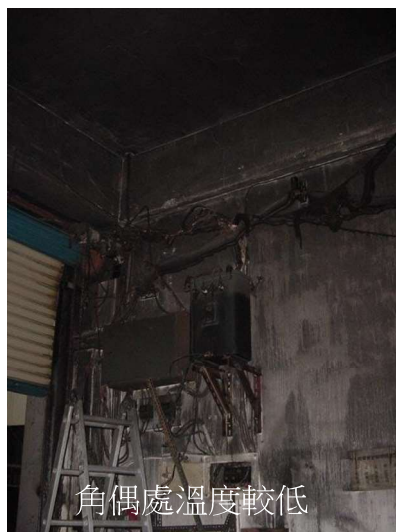
角偶處溫度較低

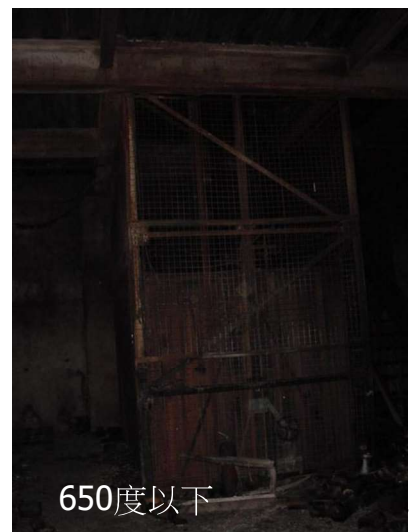
650度以下

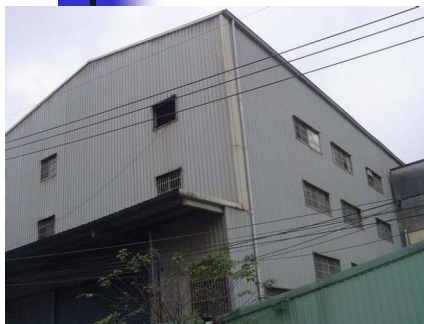
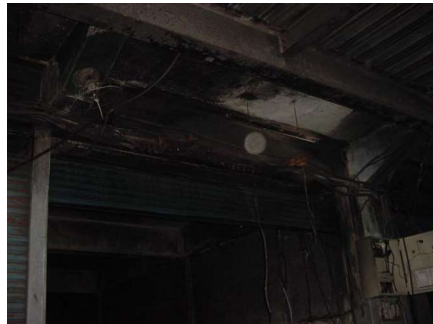
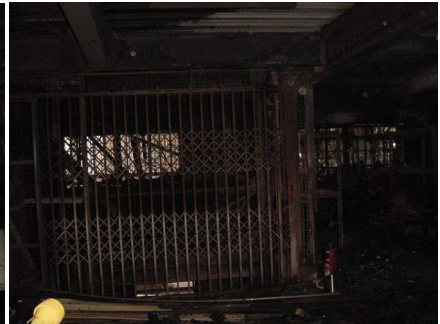
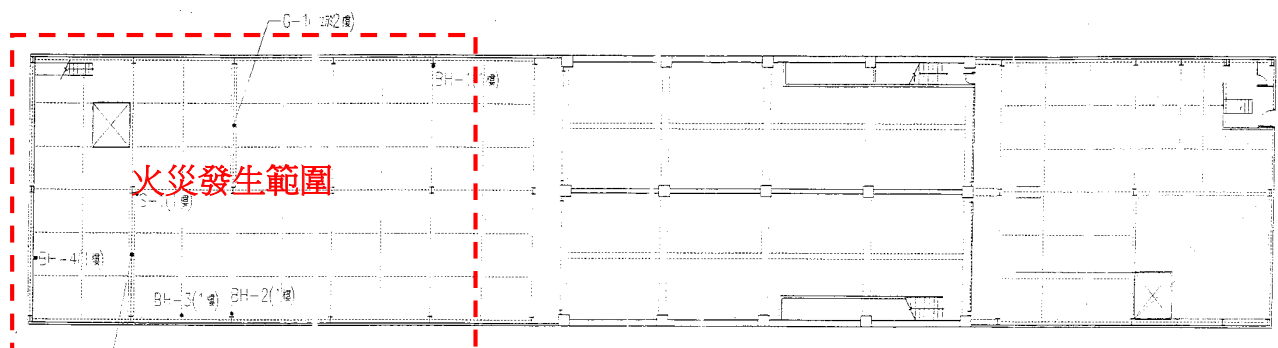
土城鋼構倉庫火害鑑定案例

1. 鑑定標的物一樓前段作業區並未受火害影響。中段倉庫則受火害側溫及煙燻影響，表面龜裂烏黑。後段倉庫則受火害直接侵襲，部分鋼構樑柱接頭受到樑膨脹推擠破壞，部分鋼樑受熱變形及下陷。二樓北側部分亦受火害高溫波及，南側受煙燻影響電器設備融化損壞，**二樓版因一樓高溫以致鋼樑變形樓版也有下陷達14.2cm的狀況**，三樓四樓部分受到較輕微之火害溫度及煙燻影響。
2. 依混凝土鑽心試驗及中性化試驗結果得知，鑑定標的物**RC部分之混凝土強度受火害之影響輕微**。
3. 由鋼柱鋼版的拉伸試驗得知，**鋼柱支撐強度受火害影響不大，但部份柱樑接頭受鋼樑膨脹影響，柱翼板受擠壓變形，焊道裂開**。
4. 受火害但未有嚴重變形的水平支撐結構樑及樓版，經載重試驗得知，**其支承力及彈性變形能力尚在可使用範圍**。
5. 其他非結構部份之粉刷、天花板、隔間牆、門窗、地毯、水電設施、燈具、升降梯等設備受高溫破壞皆須整修更換。

1. **下陷部分C9~C12~C17~C20區及C2~C3~C13~C12區樓版及樑拆除重做。**
(詳附件十二鑑定標的物樑柱編號圖及結構損害位置圖)
 2. **C9、C10、C11、C12樑柱接頭修補及柱身補強。**
(詳附件十二鑑定標的物樑柱編號圖及結構損害位置圖)
 3. 壁體粉刷層復原，**鋼筋外露部分，除銹後再用環氧樹脂砂漿補平。**
- (前項1~3點結構部份修補應交由專業建築師或技師做詳細之補強設計)**

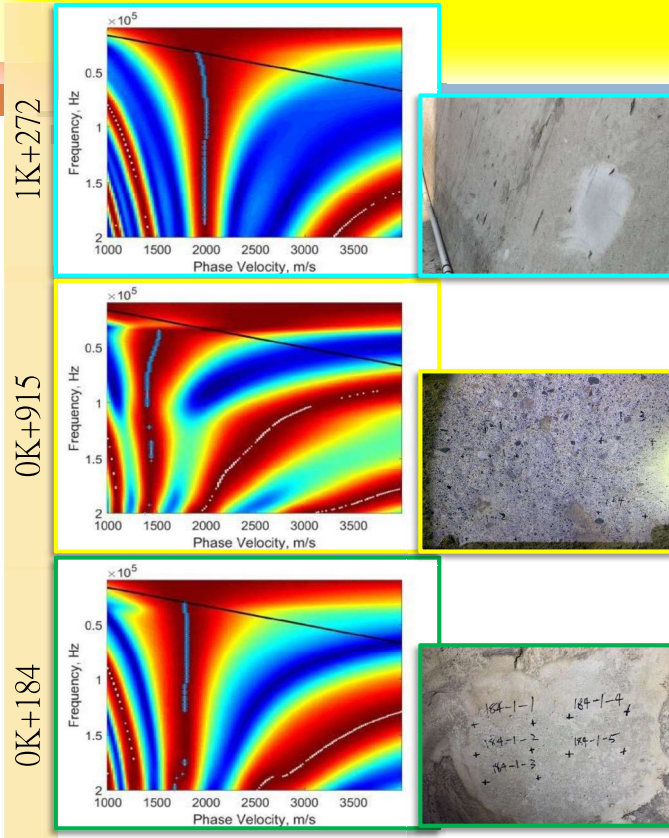
隧道縱斷面(同空間)示意圖

- 顯著下降且一致，受損深度>6 cm，推測火害延時≥3hr。

- 下降幅度小，推測為非火源區域。

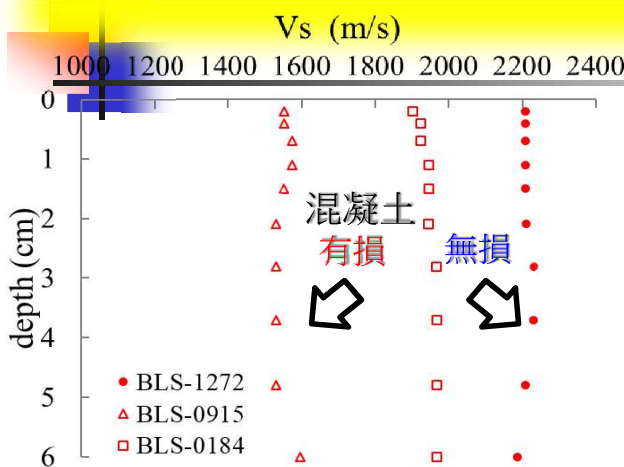
隧道縱斷面(同空間)剪力波速-深度圖形

✓ 0k+915 顯著下降，0k+184 次之。

✓ 嚴重程度：0k+915 > 0k+184 > 1k+272

:火害延時≥3 hr，受損深度>6 cm

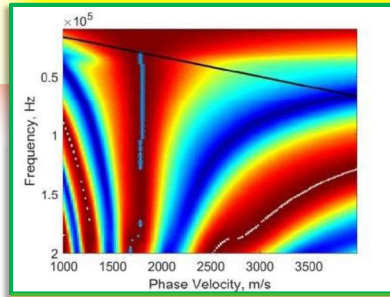
0K+184

(1954, 0.68, 300 ~ 400)

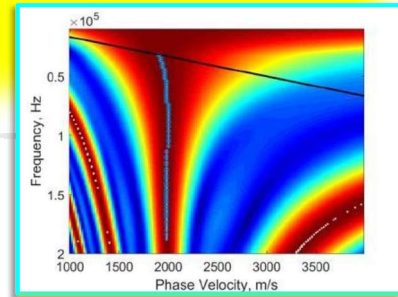
1K+272

(2200, 0.55, 常溫)

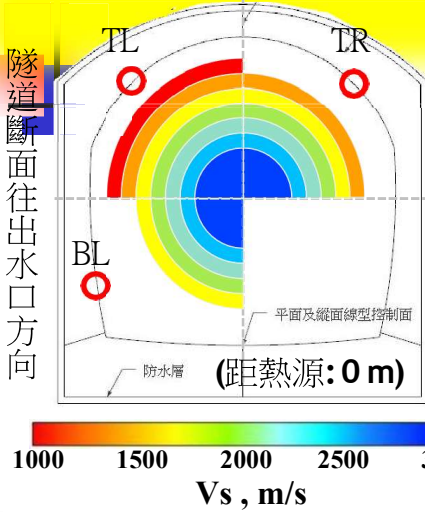
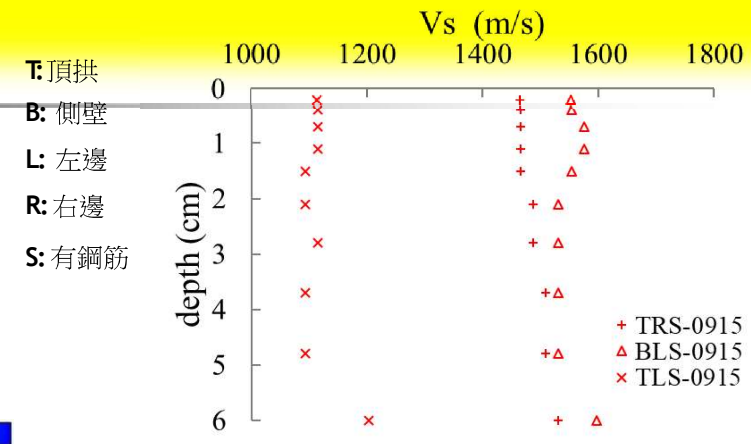
隧道橫斷面(同空間)剪力波速-深度圖形

- 0K+915 Vs : TL > TR > BL ; 頂拱較嚴重, 推測火流延頂部傳遞。
- → 0K+000~0K+915之受損深度皆 > 6 cm, 頂拱為重點維修區域。

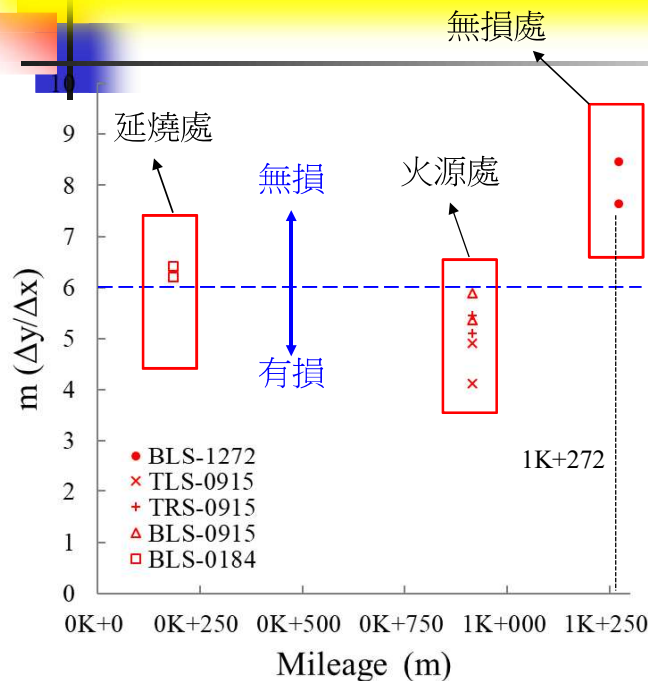
(隧道) 脆發-定收法 空間-斜率圖形

- ✓ 以內業經驗之 $m = 6$ 為分界，
1K+272(無損) $m=7.9$ ，良好
- ✓ 0K+915(火源) $m=4.6$ ，
又 $m_{BB} > m_{RR} > m_{BR}$ ，推估有握裹
受損情形，需作重點維修
- ✓ 0K+184(延燒) $m=6.5$ ，
推估火害未達鋼筋深度，握裹無受損
