# 建築物存續期間鑑定案例 研究分享與討論

簡 報：黃森田 建築師

日 期：108年11月15日

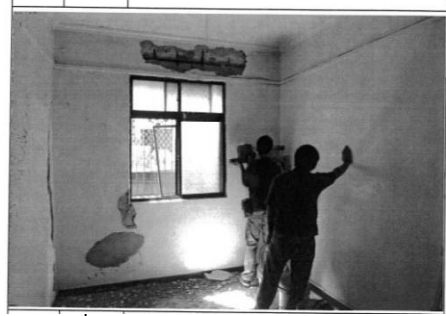
編號	說明	位置:詳鑑定標的物平面示意圖
21		現場鑽心

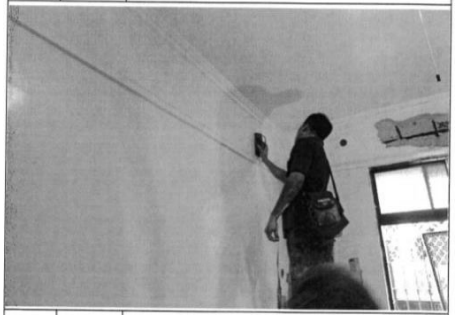
編號	說明	位置:詳鑑定標的物平面示意圖
25		現場鋼筋掃描

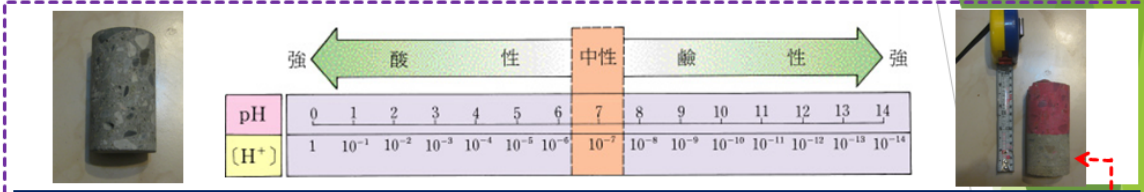
## 混凝土中性化深度，愈深愈不好

混凝土鑽心試體於現場表面陰乾後，應立即進行**中性化深度試驗**，試驗方法為在濃度70%的乙醇溶液中加入1%的酚酞指示劑，噴灑於鑽心試體表面上，然後看顏色的變化來決定混凝土內的中性化變化。酚酞是一種**酸鹼指示劑**，pH值大於9.2以上時會由無色轉為**紅色（鹼性）**，因此試體未中性化時會呈紅色，以此可以分辨混凝土是否已出現中性化。中性化深度量測時**須扣除粉刷表層厚度**。
