臺北市建築管理工程處

111年度臺北市8樓以上建築物公共安全檢查簽證及申報委託專業服務案 行前說明會

中華民國 111 年 05 月

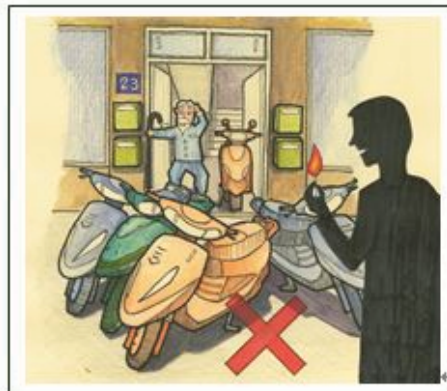
▲ 機車切勿停放於避難層出入口，以免發生人為縱火時影響逃生及救災。

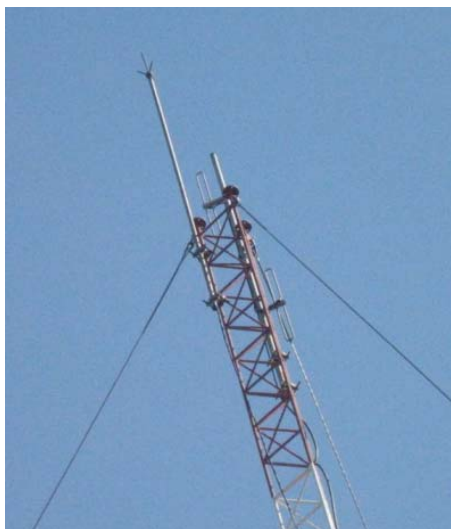
受雷部採用富蘭克林避雷針者，其針體尖端與受保護地面周邊所形成之圓錐體即為避雷針之保護範圍，此圓錐體之頂角之一半即為保護角。

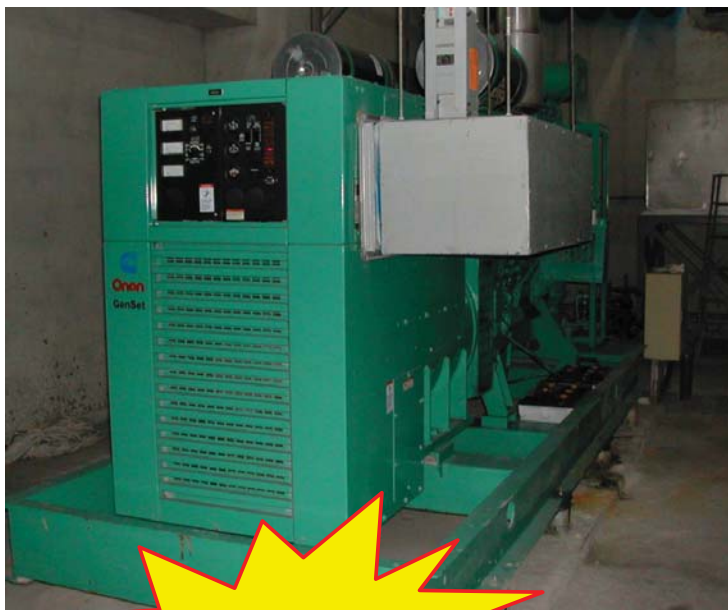
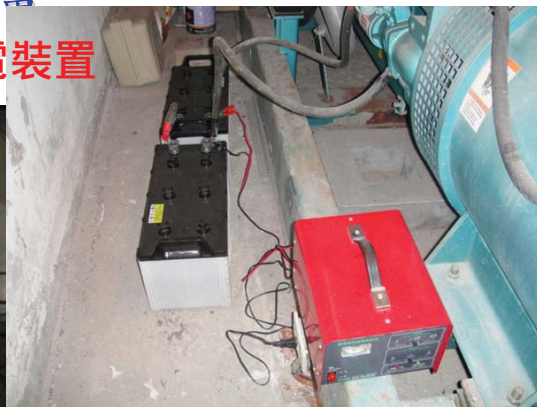
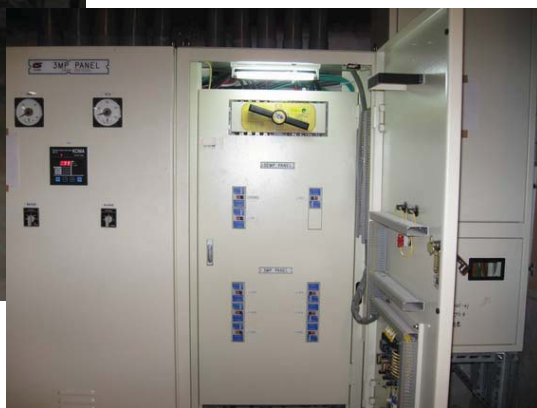
自動充電裝置

ATS

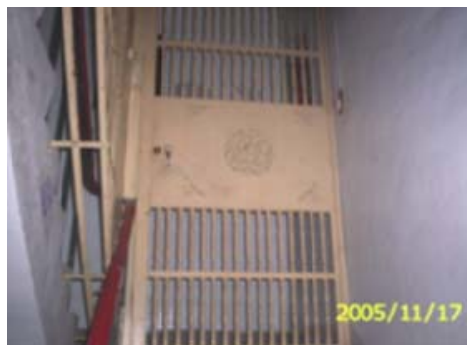
▲ 安全梯間擅自設置柵門違反公寓大廈管理條例第16條規定

- 安全梯不僅是逃生避難動線，而且安全梯及屋頂之產權非屬私人專有，而係公寓大廈之「共用部分」，故頂層住戶不得擅自設置柵門阻止同棟住戶到屋頂。再者，「公寓大廈管理條例」第16條第2項規定：「住戶不得於.....樓梯間、共同走廊.....等處所堆置雜物、設置柵欄、門扇或營業使用，或違規設置廣告物或私設路障及停車位侵佔巷道妨礙出入。」
- 違反上開規定者，管理負責人或管理委員會應予制止或按規約處理，經制止而不遵從者，得報請直轄市、縣(市)主管機關依同條例第49條規定，處新臺幣4萬元以上20萬元以下罰鍰，並得令其限期改善或履行義務；屆期不改善或不履行者，得連續處罰。

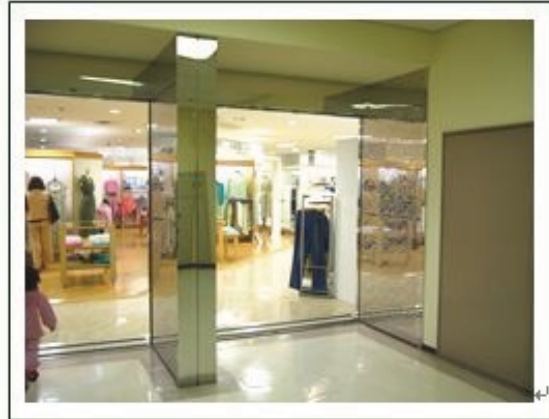
▲ 常時開放式防火門

(二) 屬「常時開放式防火門」者，因其有裝設利用煙感應器連動或其他方法控制之自動關閉裝置，使能於火災發生時自動關閉，故其平時為開啟方式；一般多用於百貨公司、地下街等人潮集聚之商業場所。
