深開挖設計監造 如何避免災變

深開挖連續壁從MHL工法改變到SMW工法

主講人：楊勝德建築師

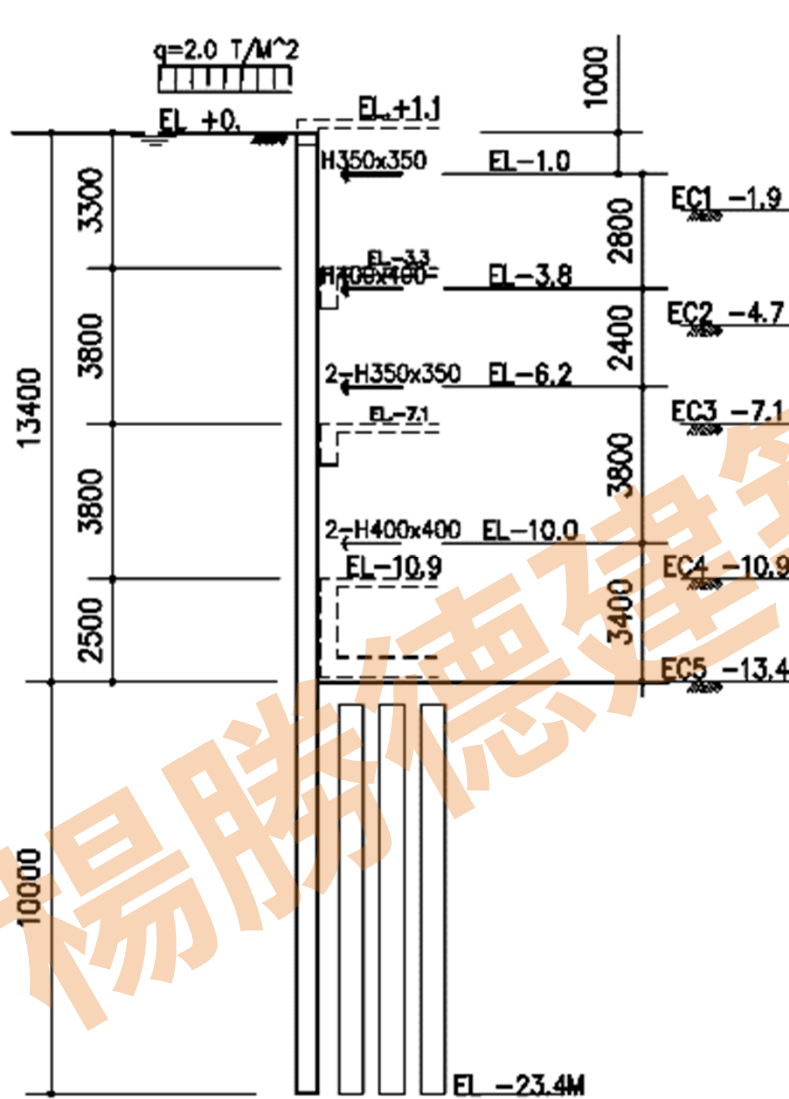
地下開挖13.4m，5挖4撐剖面圖

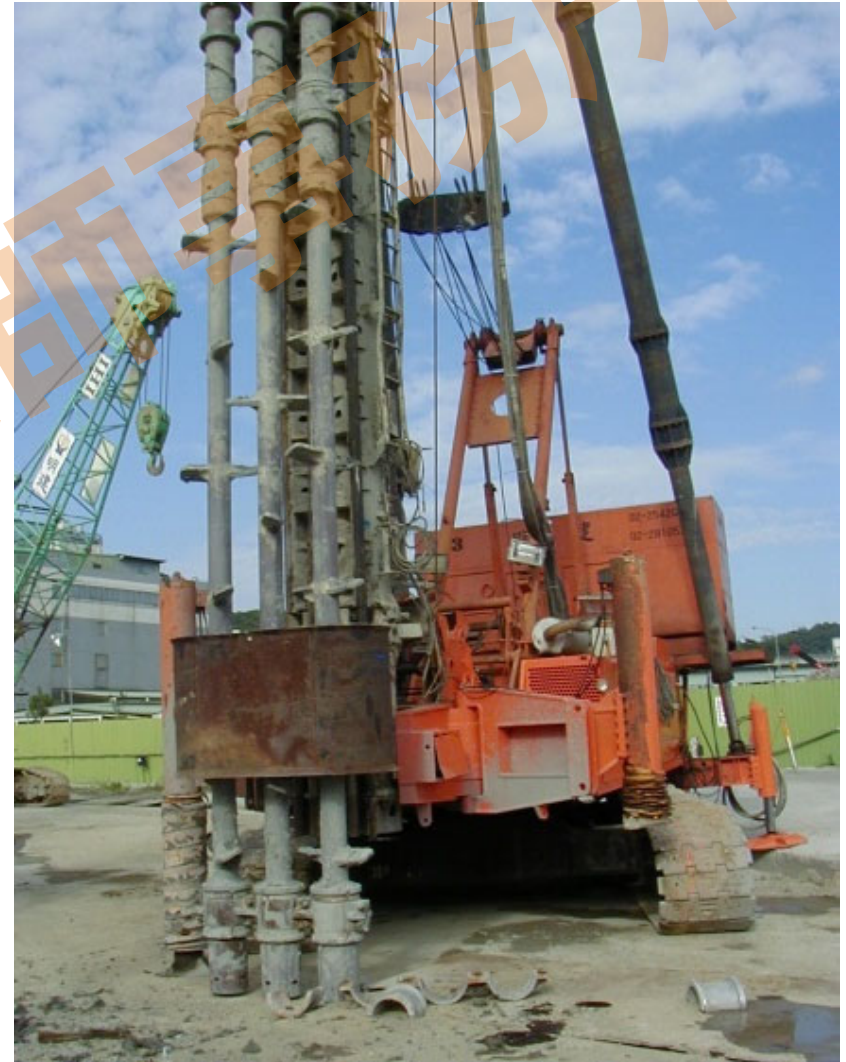
- ▶ 由鑽掘機鑽入土層一定設計深度後攪拌泥土，於鑽機底部噴口噴出水泥硬化劑，再逐步提升鑽機同時噴漿與攪拌，直達地面拔出鑽機，
- ▶ 然後插入芯材H型鋼後，一組排樁作業才算完成。
- ▶ 接續再移動鑽掘機到下一組排樁位置繼續施工。
- ▶ **SMW**連續壁與「預壘樁」不同。預壘樁是鑽孔清除孔洞內之土壤後灌入水泥砂漿，再插入圓形鋼筋籠。

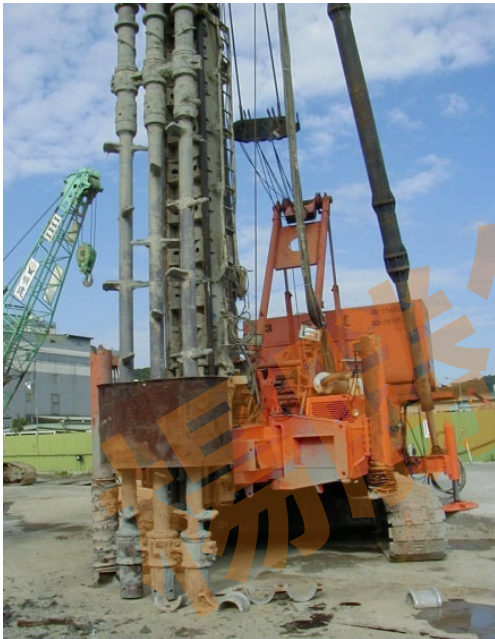
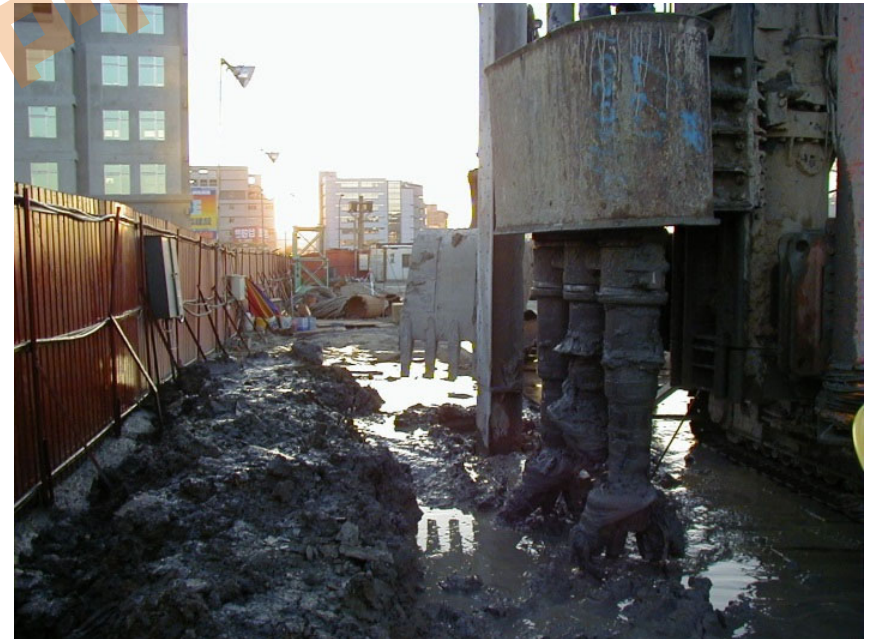
- ▶ 三軸式鑽掘機進場，作事前驗證

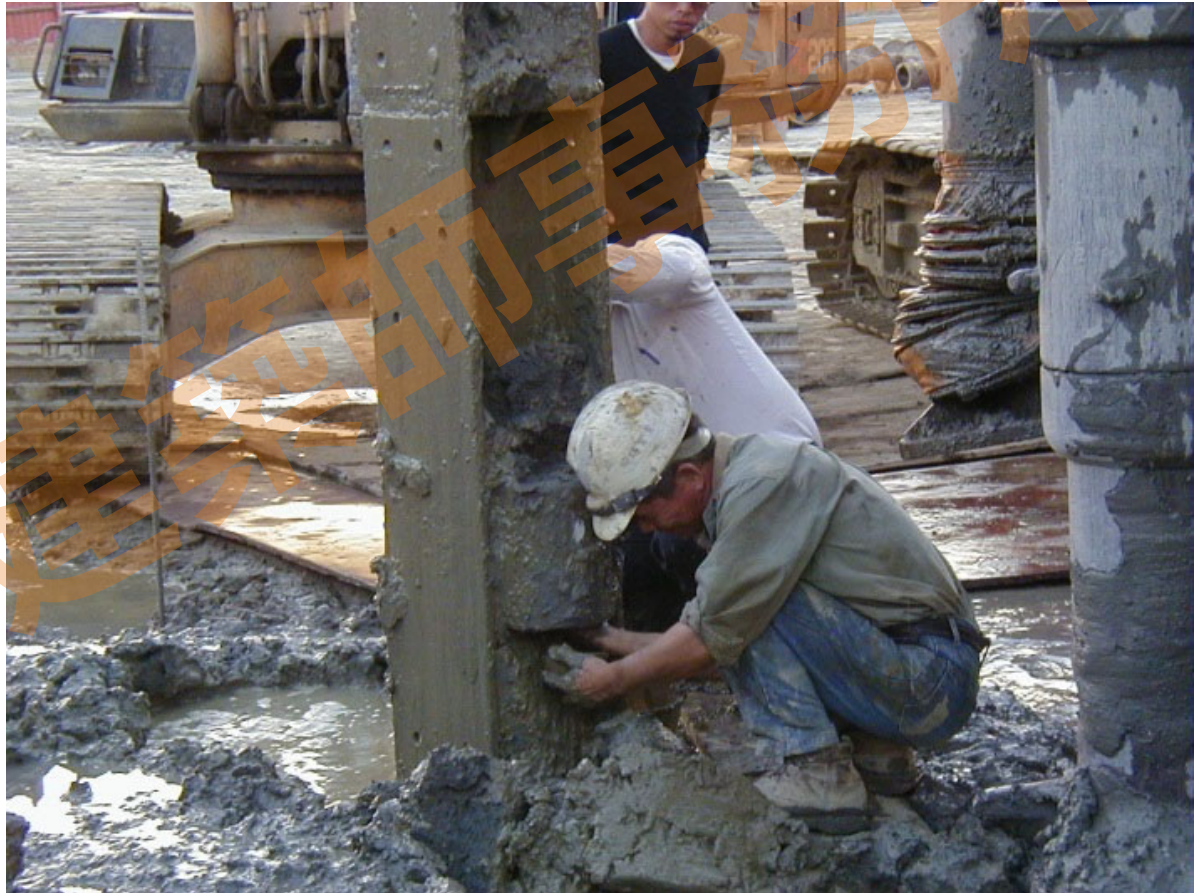
- ▶ 試鑽到底後，取鑽桿上附著之攪拌泥土樣本。
- ▶ 另插入芯材H型鋼再拔出，取附著於H型鋼上泥土樣本。

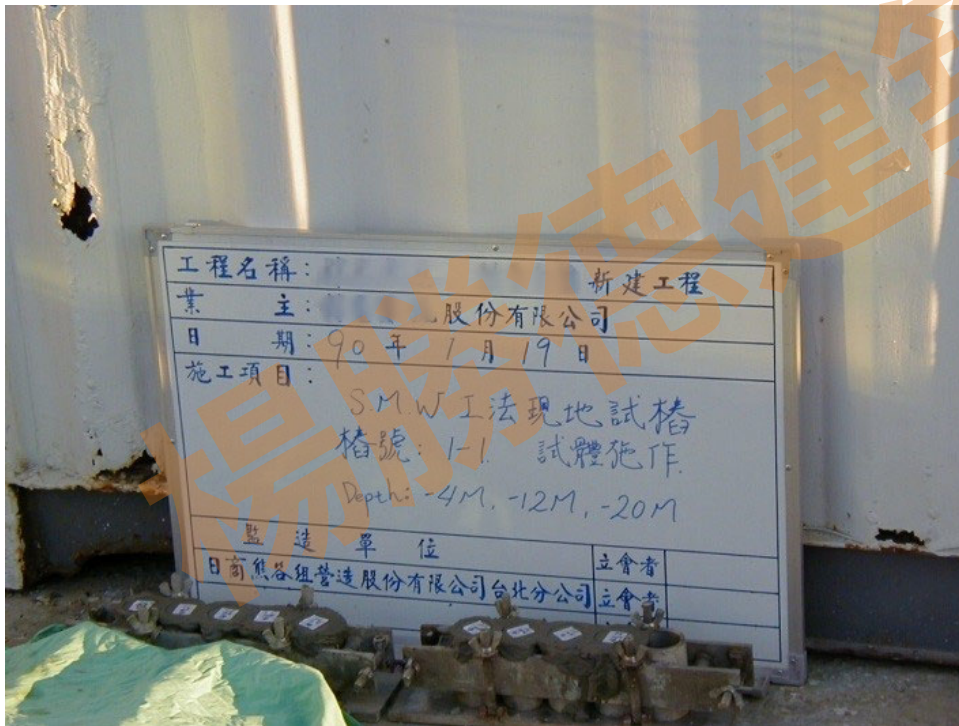
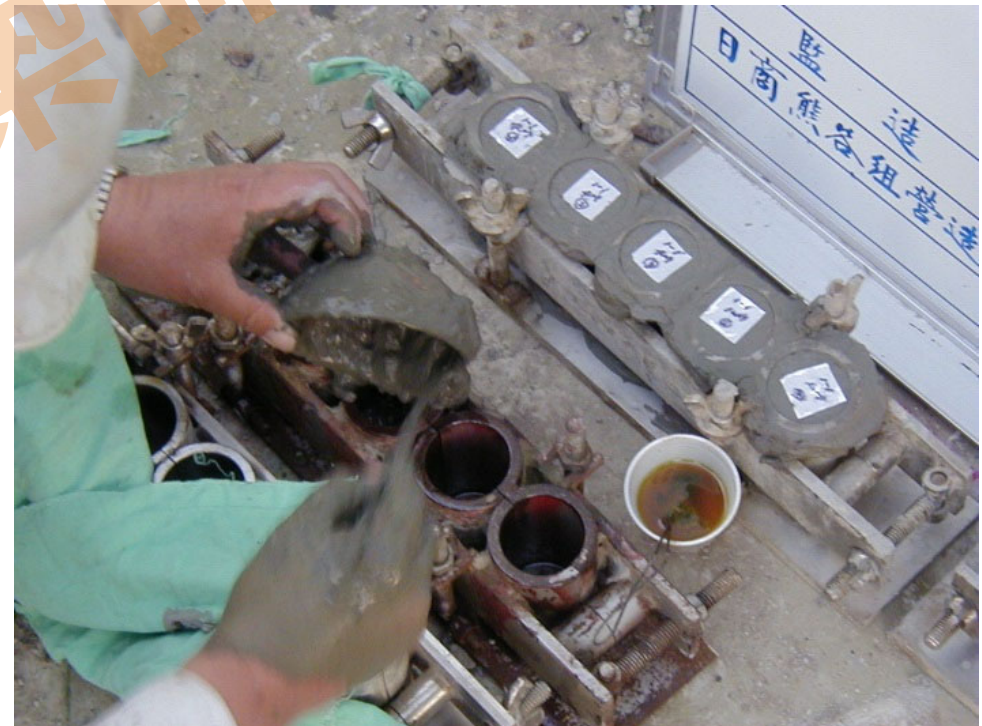
- ▶ 將兩種樣本試體作試驗抗壓強度，用以決定攪拌機提升速度與噴出水泥硬化劑的使用量。

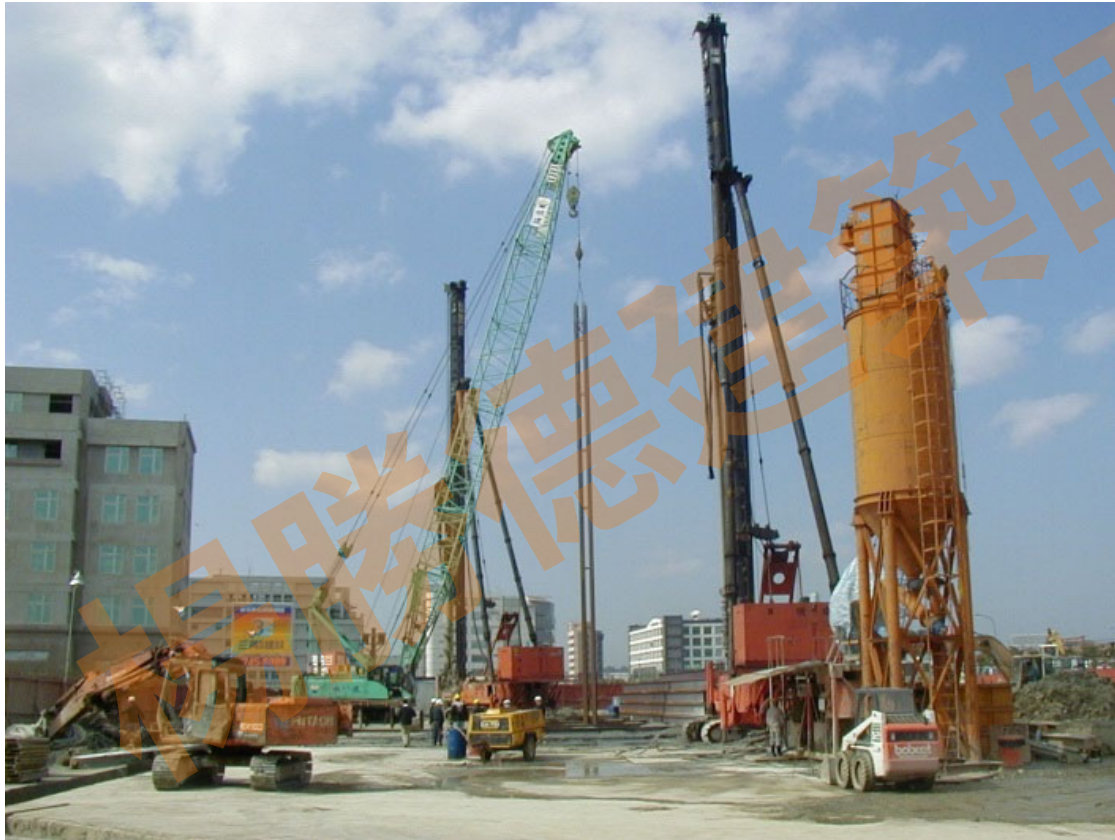
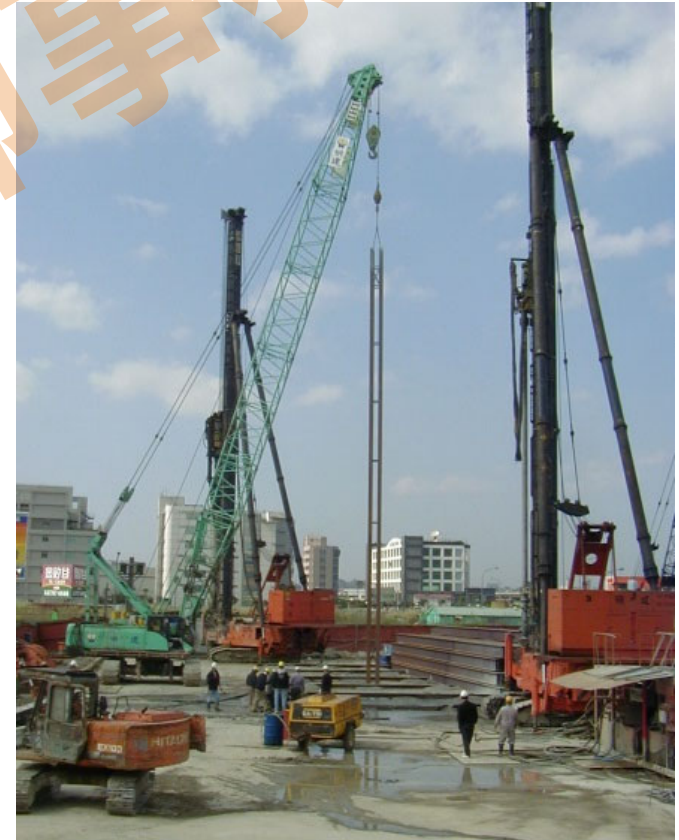
- ▶ 鑽掘機施工三軸聯動鑽掘攪拌噴漿

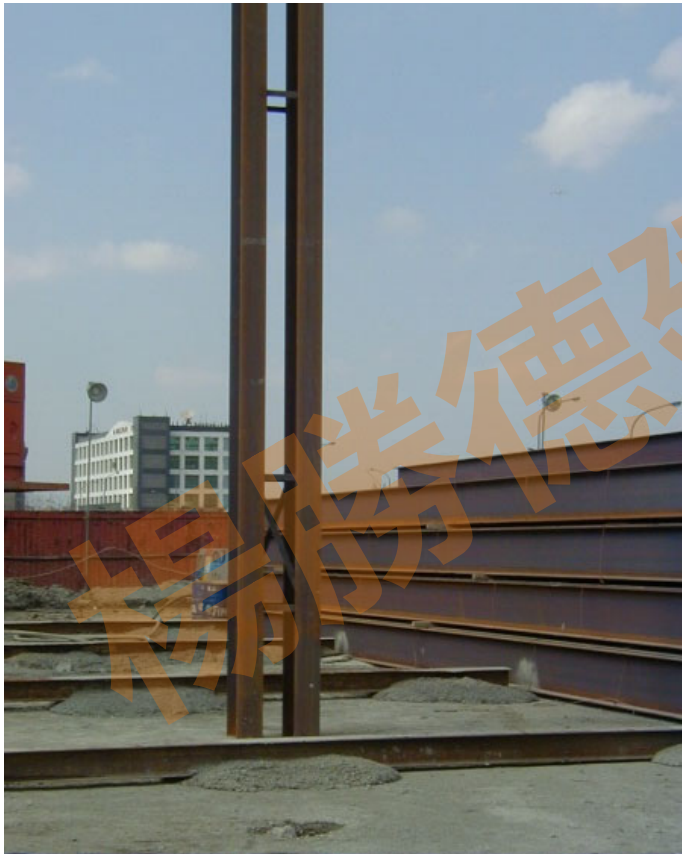
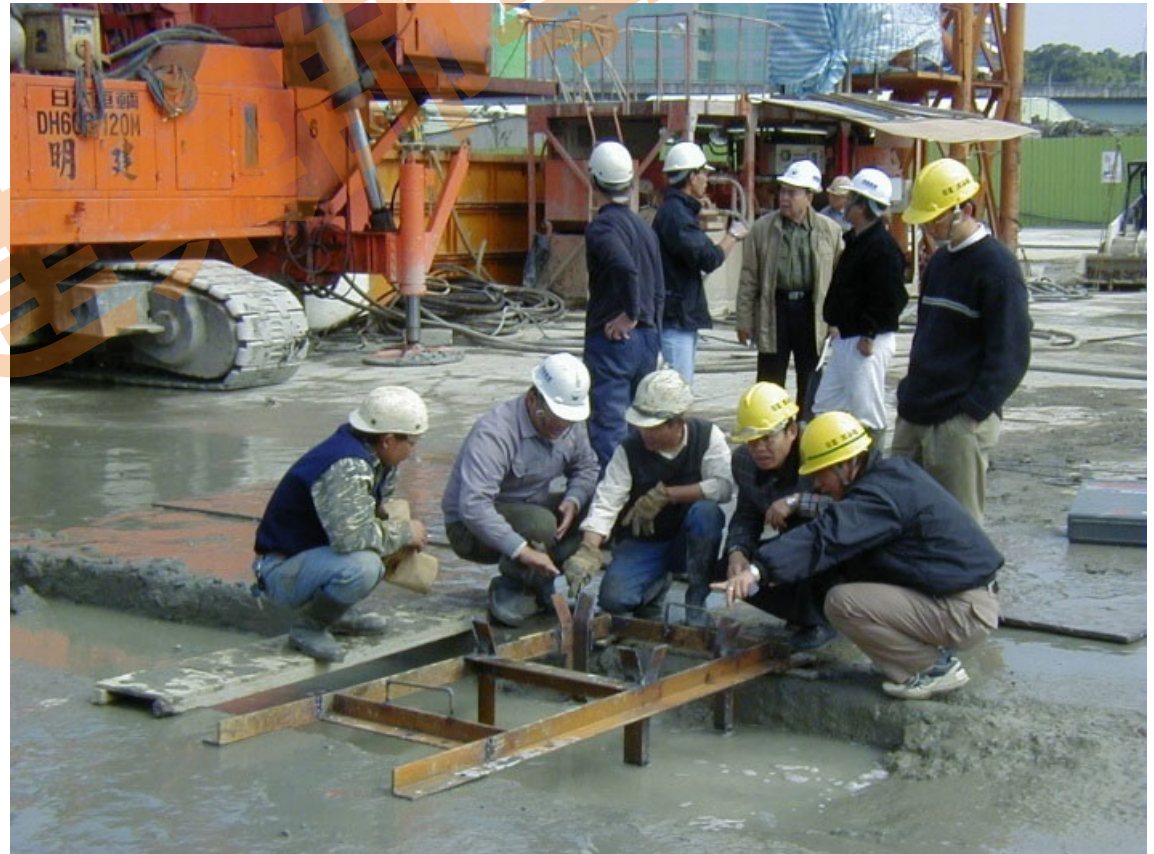
- ▶ 噴漿完成後，開始吊裝插孔2支一體的芯材H柱，並有適當的導板以求垂直放置的精準度，

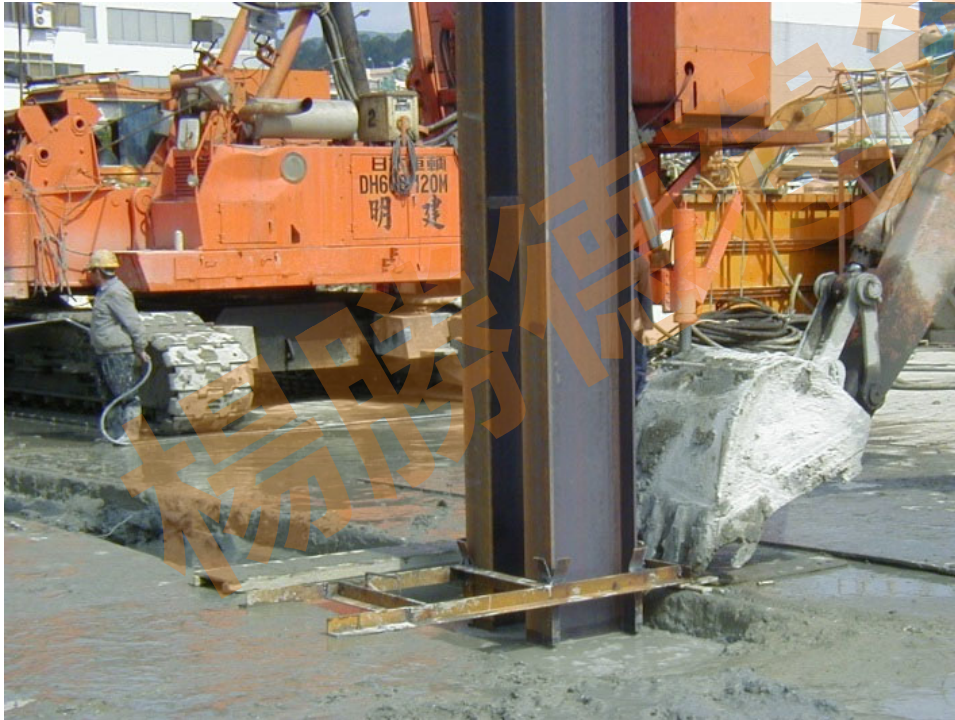
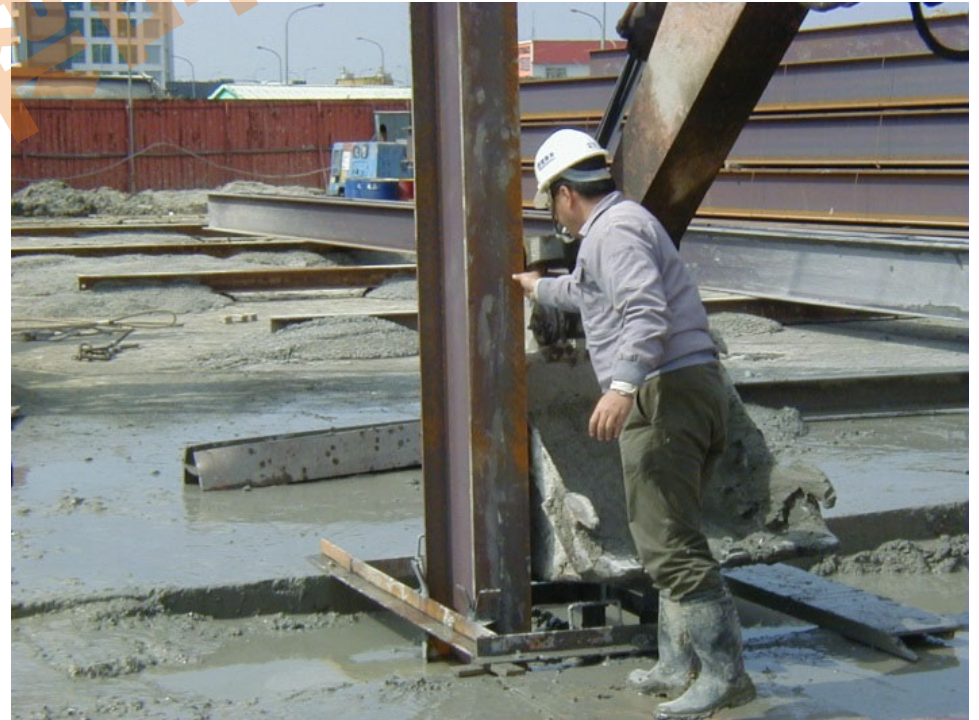
- ▶ 每支H柱22m長
H500x200x10x16 重
量達1940kg，可完全依
靠自重順暢下滑入孔，其
偏斜程度亦可控制。
- ▶ 後來改進為單支芯材H柱
吊裝插孔，其施工過程
更為順暢。

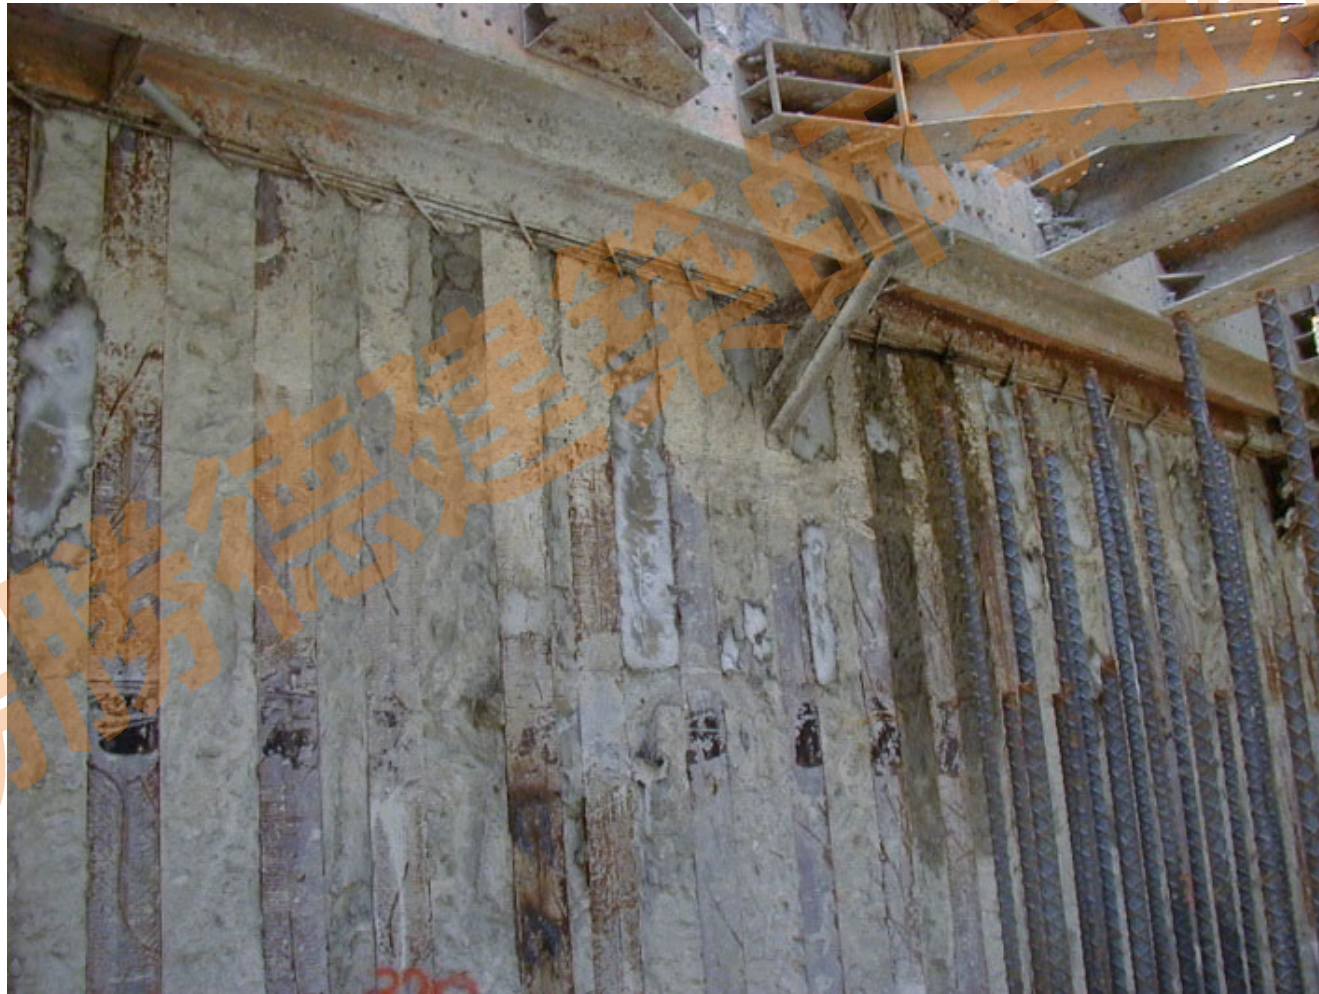
- ▶ 沿著H柱內側翼板刮除硬化的泥漿塊，形成平整的壁面。

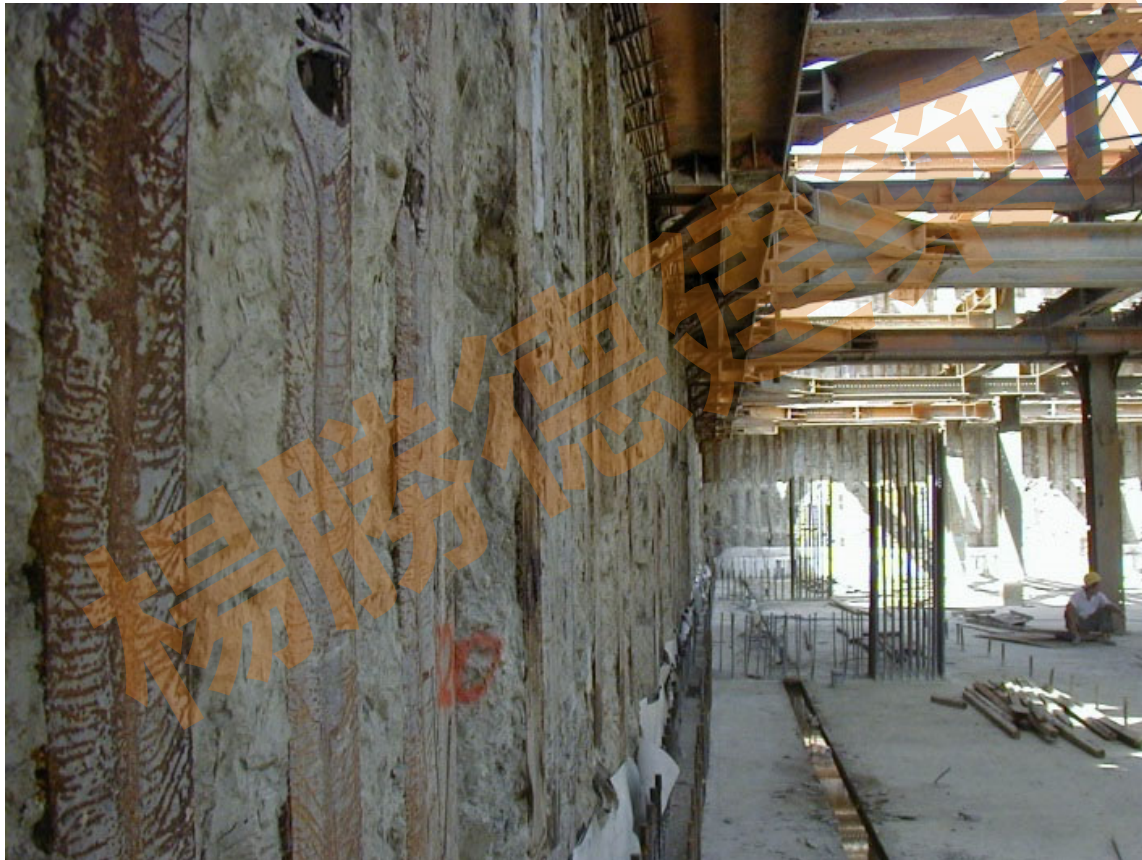
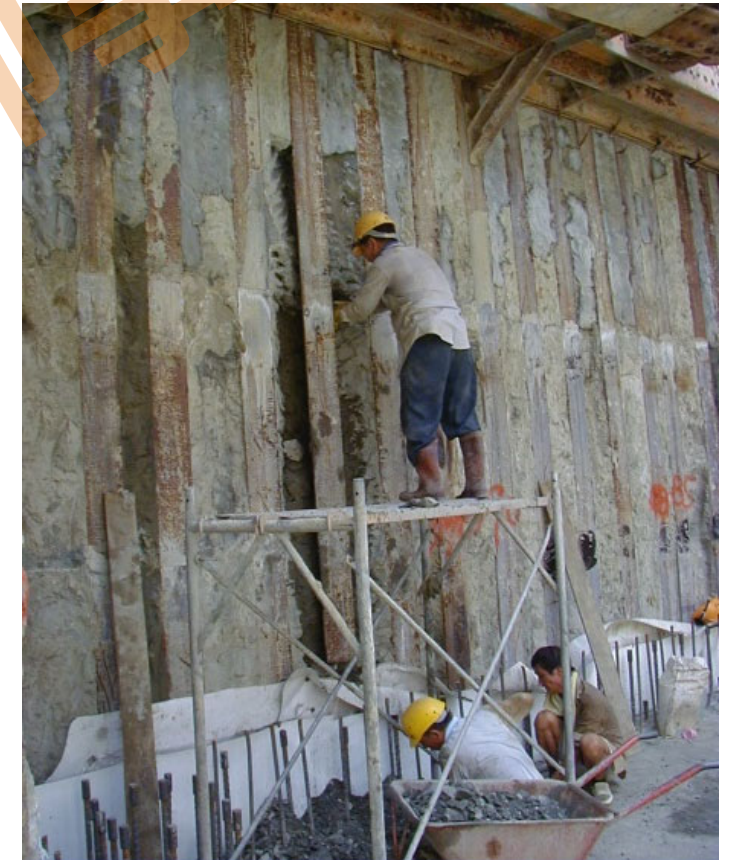
- ▶ 沿著H柱內側翼板刮除硬化的泥漿塊，形成平整的壁面。
