# 111年水土保持計畫核定後抽查 優良案例分享及精進作為

111年9月30日  
審查管理科  
報告人：郭恆志

# 優良案例說明-分區開挖施工

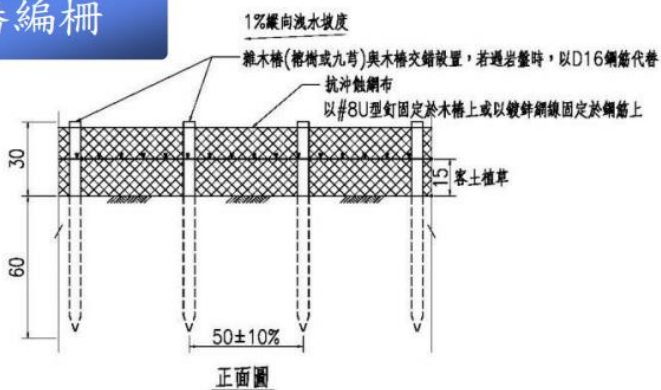
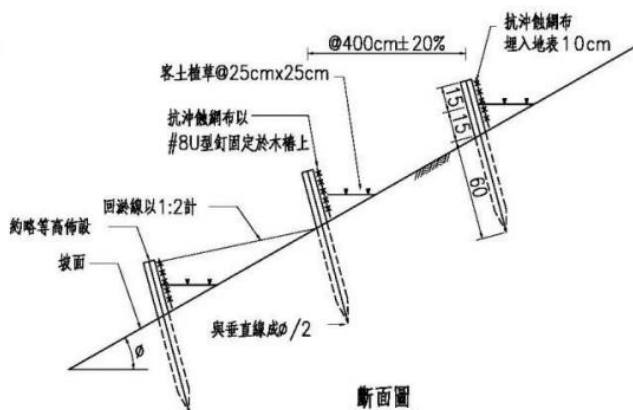
打樁編柵工法詳圖  
NTS 單位:cm

# 優良案例說明-打樁編柵後方做沉砂空間

## 打樁編柵

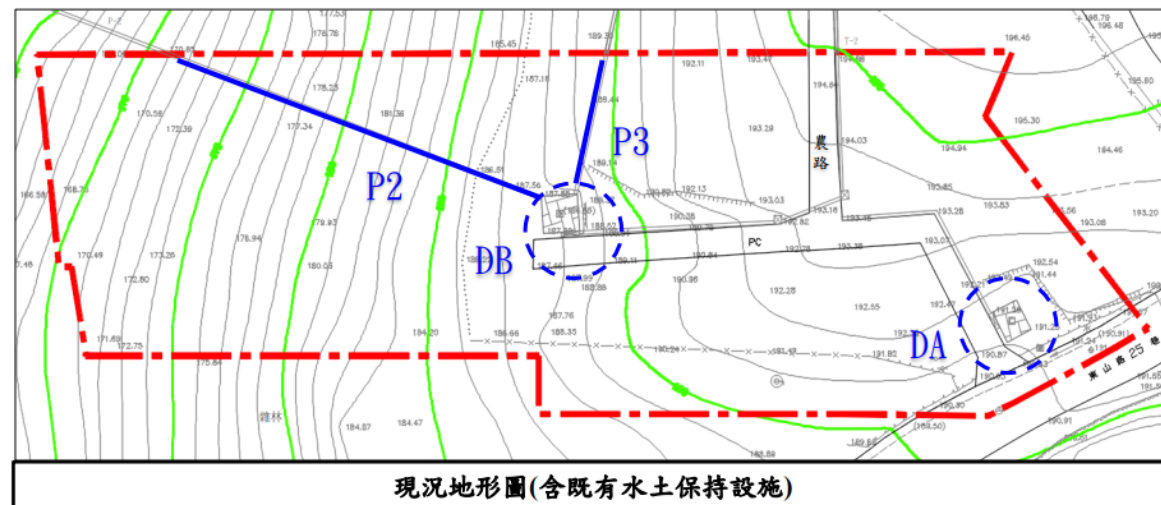
本基地擬於基地東側地勢較平緩處局部範圍新建地上二層、地下一層建物，其餘區域則維持原地形，另參考前期簡易水保申報書內容，基地內現況設有兩座沉砂池等水土保持設施；同時本案將新設排水溝、匯流井、永久性滯洪沉砂池及擋土設施，以取代原南側沉砂池(DA)等水土保持設施，另保留西側沉砂池(DB)及排放管(P2~P3)，維持既有設施排放功能。本案之土地使用計畫概要詳表 3-1，既有水土保持設施使用說明詳表 3-2，土地使用計畫詳圖 3-1。

· 基地內現況設有農路、植草磚L溝、兩座沉砂池(DA、DB)及排放管(P2~P3)等水土保持設施。
