古蹟修復鑑定手冊

施工中安全鑑定與鄰近防護實務

案例一：國史館結構安全詳評與解體調查

案例二：中山樓西北側廚房補強

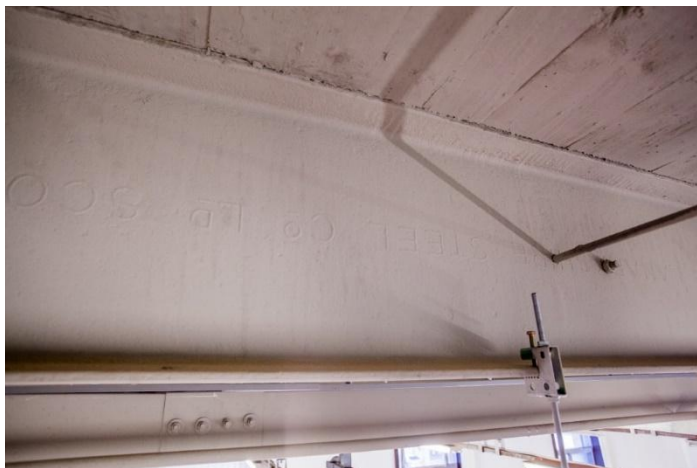
原始設計圖說與現況鋼樑構件比較

- 本案原始鋼樑構造確實經變更設計調整為外露式鋼樑形式。

工字型鋼梁以混凝土包覆，反而會造成梁的過度載重，為確保結構穩定，故須變更附件圖面和仕様書。

- 鋼樑梁深印記“LANARKSHIRE STEEL CO. LD. SCOTLAND 18 ×”，研判鋼樑出產於蘇格蘭鋼鐵公司，其鋼樑尺寸應屬英制18”×7 1/2”，經實際複測後尺寸為463×192×10.6×17.7mm，近似現行英制型鋼UB 457×191×89

- 採用複測尺寸進行檢核，空間活載重採用400kgf/m²，構件承載能力即達現行設計規範標準，安全無虞。

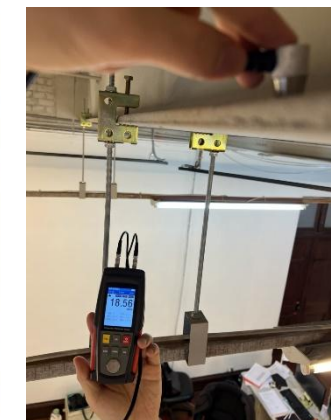
複測鋼樑翼版、腹版厚度 32

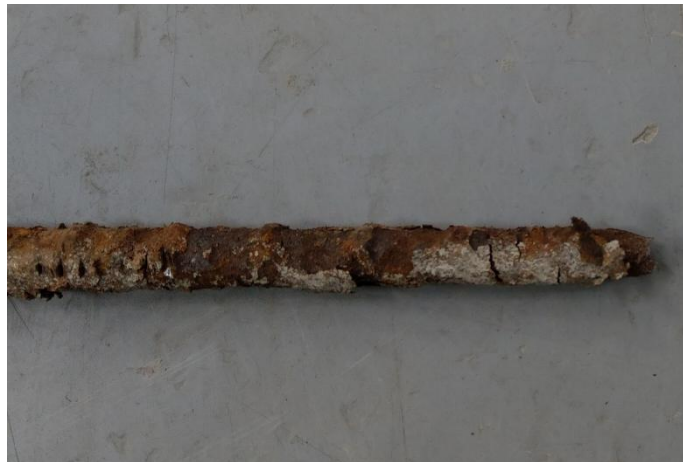
- 本案透過鋼筋取樣及現場觀測可見原始樓板鋼筋並非光面鋼筋。
- 透過文獻查找，推測為當時出產自美國コルゲート式異形鉄筋(Corrugated round bar(Type C))。
- 本案建造時間內，1923年(大正12)日本國內發生關東大地震，影響當期建築技術規範及研究。
- 〈遞信局新廳舎の事〉《臺灣遞信協會雜誌第56號》井手薫於採訪中提及本案三層磚造建築且內部使用RC及鋼構件其耐震能力應優於震災損壞的一般磚造建築。

現場取樣原始版筋

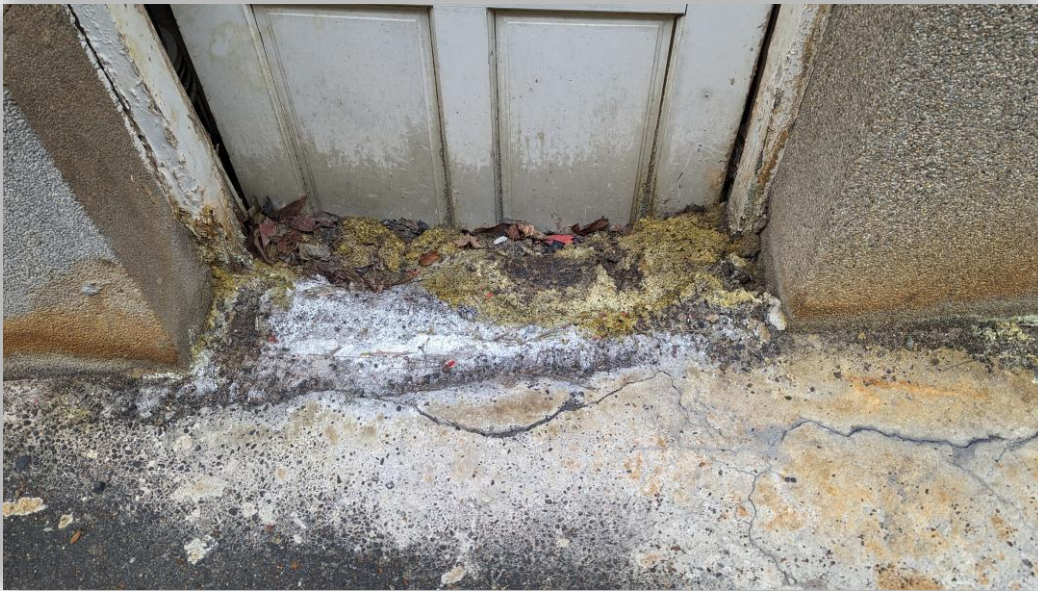
牆體變形及地坪因熱液換質導致門扇無法使用

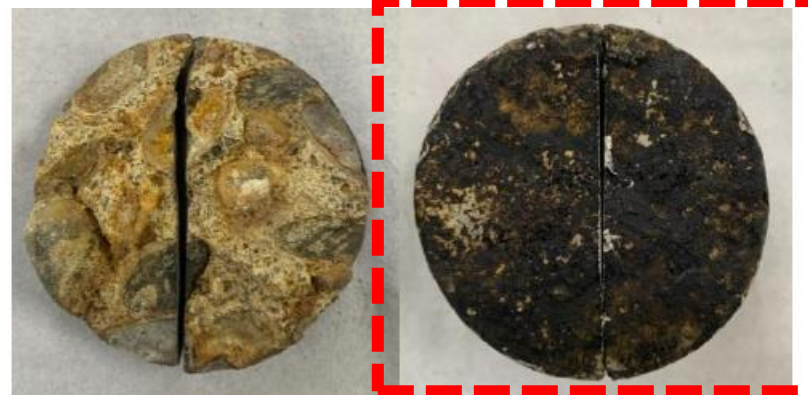
【圖 44】基礎 1 鑽心試體頂面(左)及底面(右)照片

鋁片
