# 臺北市建築師公會 111年度鑑定研討會

## 臺北市建築施工損鄰事件爭議處理規則

# 現況鑑定、施工損鄰、安全 鑑定報告書架構及製作格式

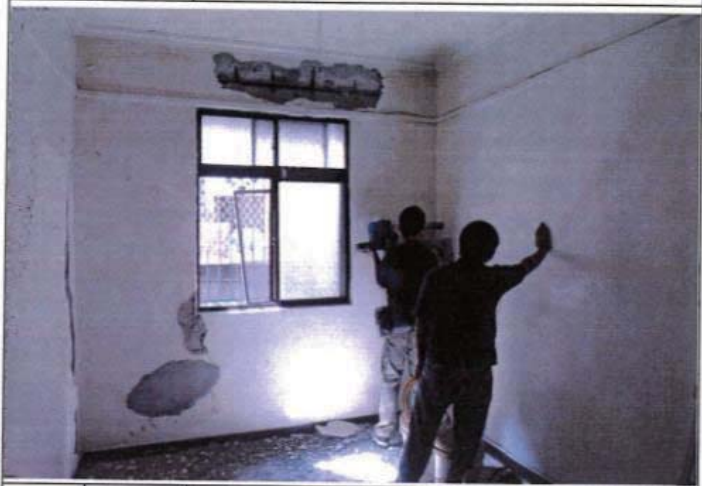
編號	說明	位置:詳鑑定標的物平面示意圖
		現場鑽心
21

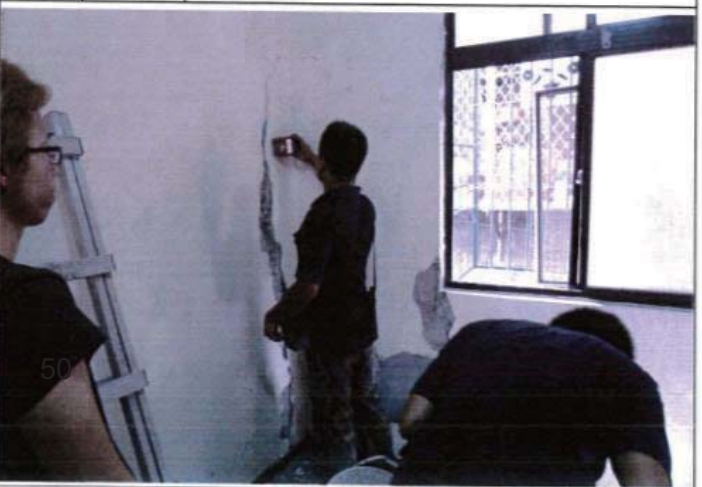
編號	說明	位置:詳鑑定標的物平面示意圖
		現場鋼筋掃描
22

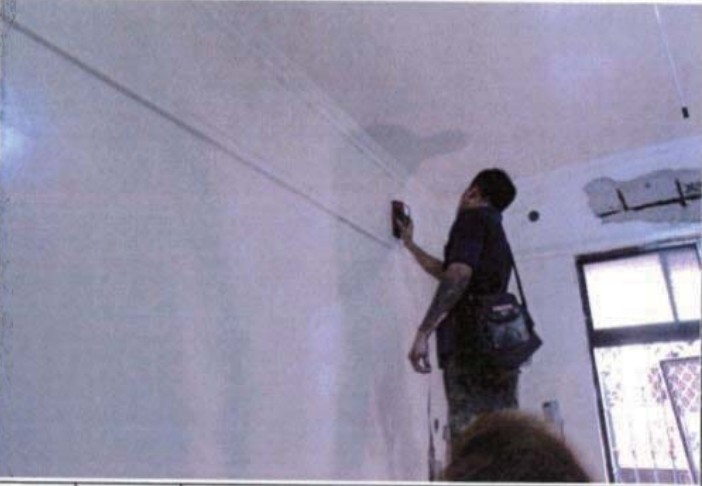
編號	說明	位置:詳鑑定標的物平面示意圖
		現場鋼筋掃描
25

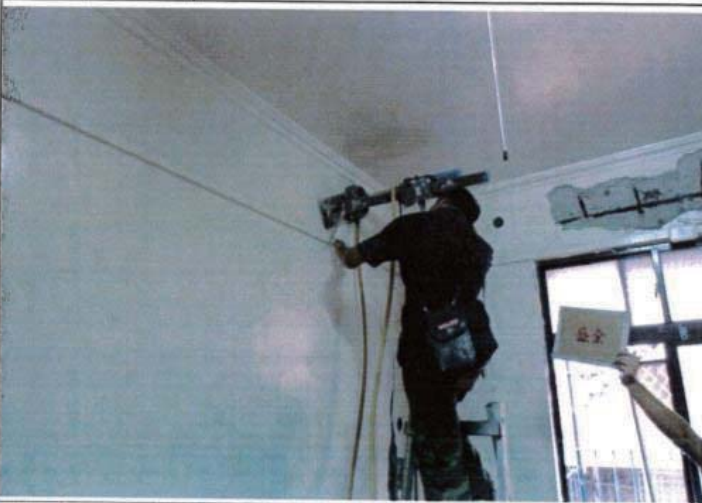
編號	說明	位置:詳鑑定標的物平面示意圖
		現場鑽心
26

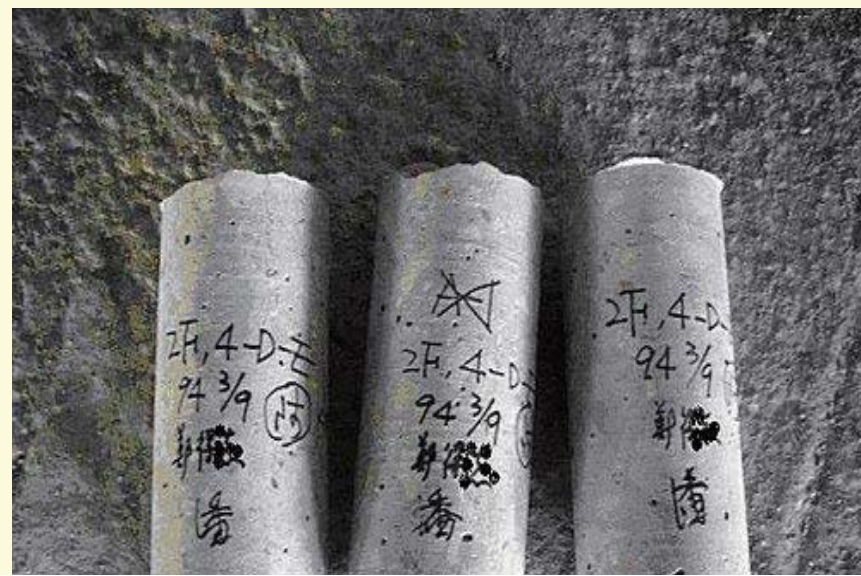
### 1. 混凝土鑽心試體抗壓強度試驗：

混凝土鑽心試體抗壓強度試驗結果表列如下：

試體	樓層		抗壓強度	單一試體強度	組平均值	組平均強度
編號	位置		(kg/cm <sup>2</sup> )	$\geq 0.75f_c'$	(kg/cm <sup>2</sup> )	$\geq 0.85f_c'$
			210kg/cm <sup>2</sup>	(157.50kg/cm <sup>2</sup> )		(178.50kg/cm <sup>2</sup> )
1	2F	-1	405	是	352	是
2		-2	389	是		
3		-3	262	是		
4	1F	-1	270	是	238	是
5		-2	225	是		
6		-3	220	是

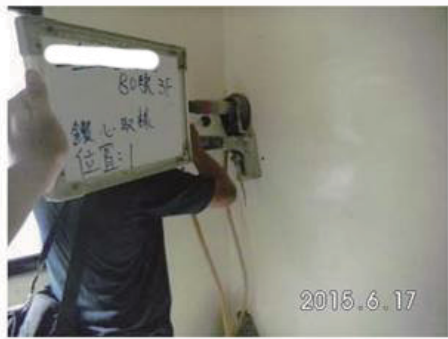
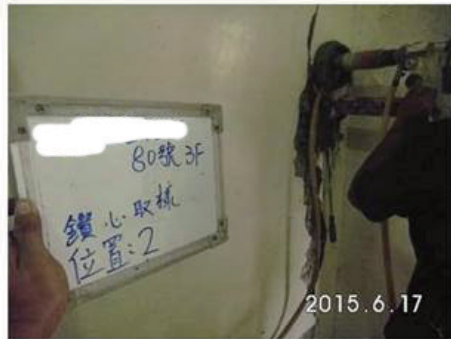
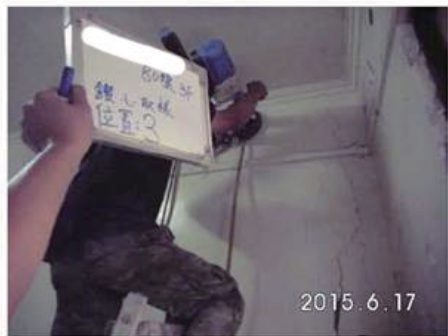
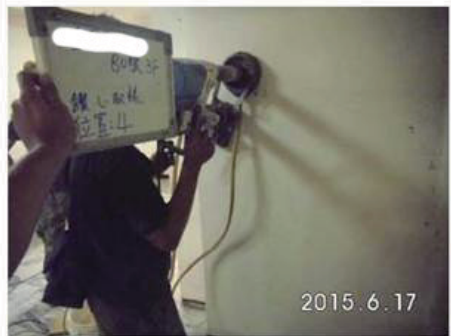
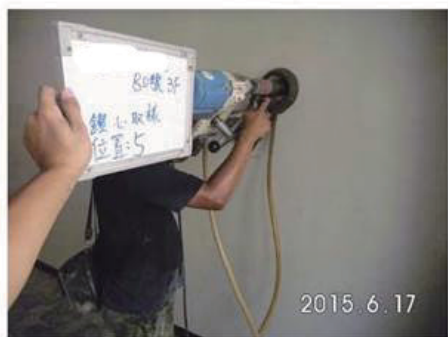
編號	說明	鑽心取樣情形	編號	說明	鑽心取樣情形
1			2

編號	說明	鑽心取樣情形	編號	說明	鑽心取樣情形
3			4

編號	說明	鑽心取樣情形	編號	說明	鑽心取樣情形
5

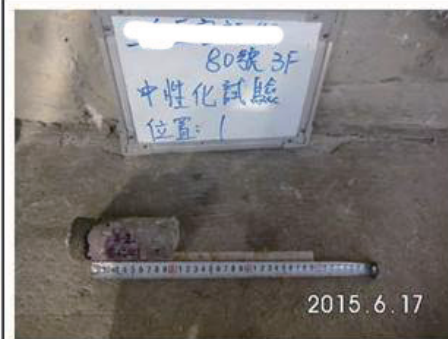
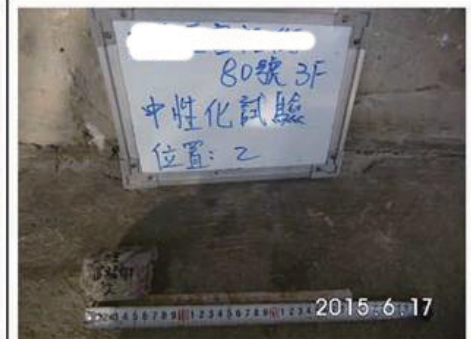
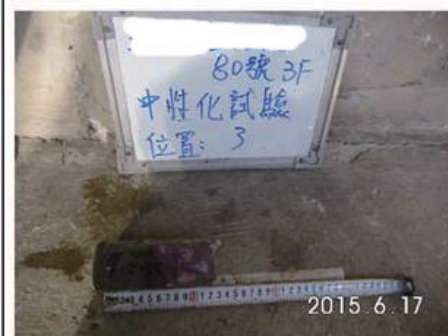
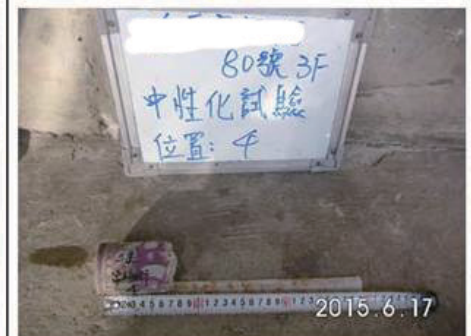
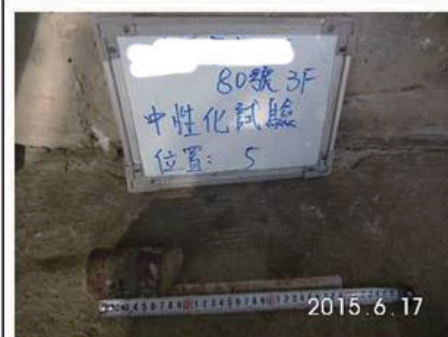
編號	說明	中性化試驗情形	編號	說明	中性化試驗情形
1			2

編號	說明	中性化試驗情形	編號	說明	中性化試驗情形
3			4

編號	說明	中性化試驗情形	編號	說明	中性化試驗情形
5

## 2. 混凝土中性化試驗：

試體編號	樓層(位置)		中性化深度 (cm)
1	2F	-1	0.1
2		-2	0.1
3		-3	0.1
4	1F	-1	0.0
5		-2	0.0
6		-3	0.1
