臺北市建築師公會 「鑑定精進研討會(一)海砂屋鑑定」

海砂屋鑑定操作實務

報告人：江星仁 建築師

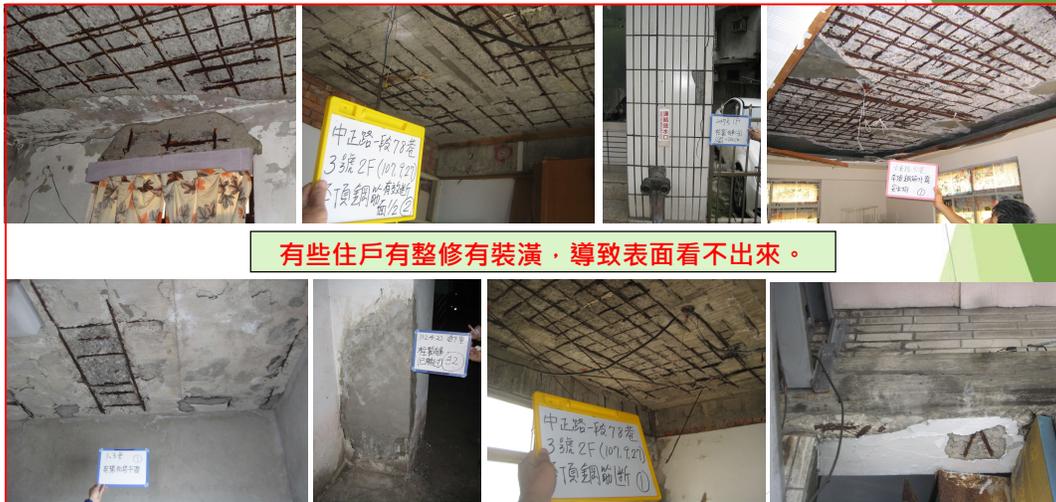
海砂屋，外表不一定看得出來

有些住戶有整修有裝潢，導致表面看不出來。

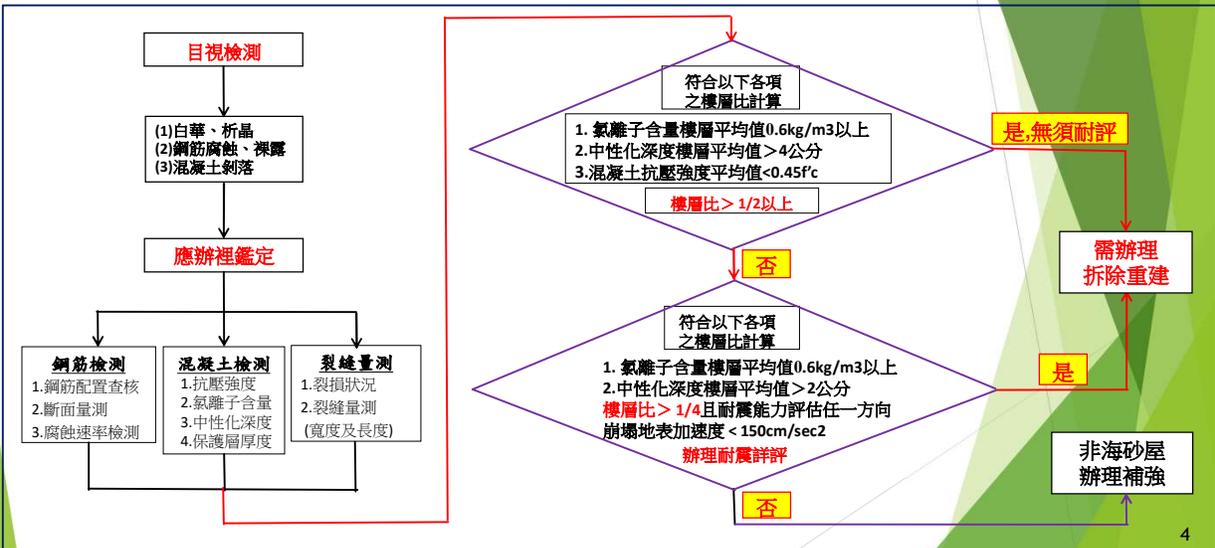
臺北市高氯離子混凝土建築物鑑定...流程圖

重新繪製：民國 109 年 9 月 29 日

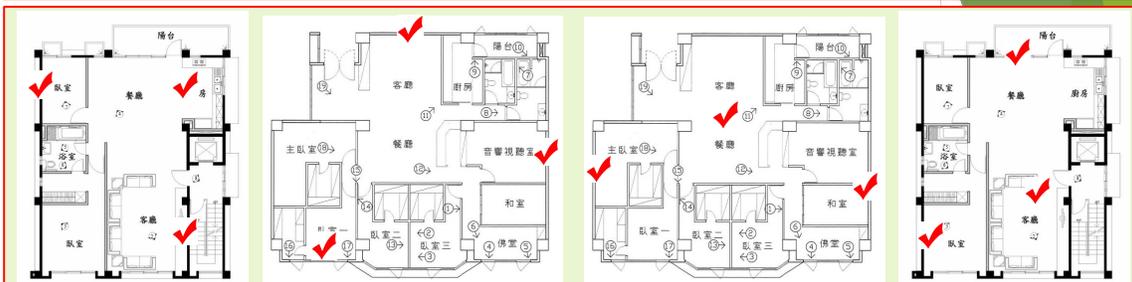
混凝土鑽心取樣位置，需選應力較小處 (如樑之中間段或小樑)

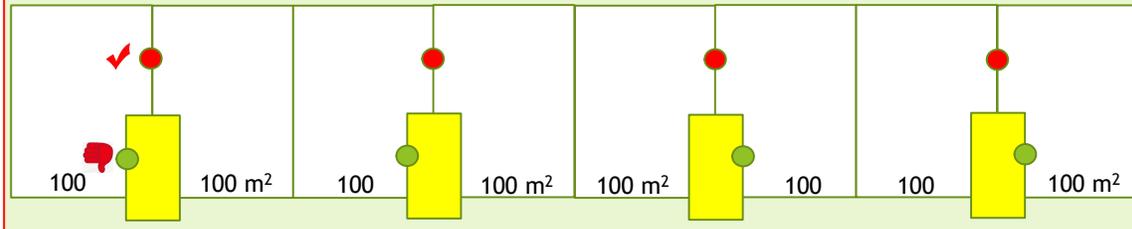
混凝土鑽心取樣位置，避免柱與板，因柱鋼筋較密，板之厚度太薄。

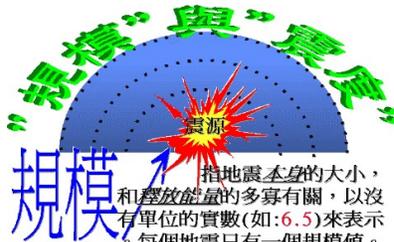
地震規模

- 地震規模M：距離震央100公里處(Epicentral Distance)所記錄的最大振幅 δ_{100} 的對數值，振幅的單位為 μm 。
- 以數學式表示為

$$M = \log \delta_{100}$$

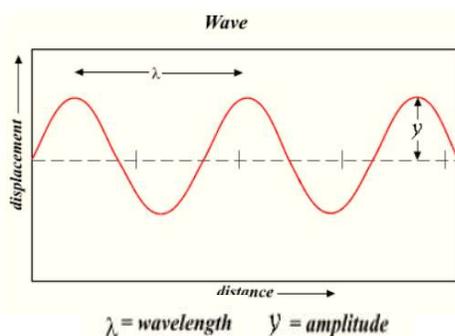
地震振幅的單位為 μm

地震規模是指地震所釋放的能量，臺灣所採用的計算方式為芮氏規模，敘述時以「規模5.0」「規模7.3」.....etc.的方式來表示，數字的後面不加「級」字。人類歷史上曾發生規模最大的地震，根據美國地質調查所觀測的記錄，發生於1960年5月22日南美洲的智利，規模9.5。

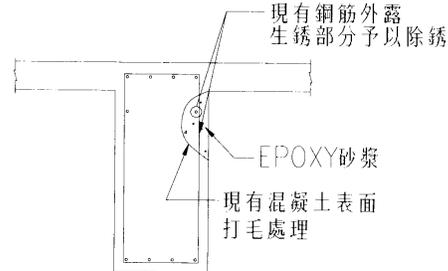
● RC 梁 EPOXY 砂漿修復工法

施工步驟

1. 鋼筋生銹部分予以除銹。
2. 混凝土表面打毛處理。
3. 鋼筋表面及混凝土表面油污去除,以利 RC · EPOXY 接著。
4. 採用 EPOXY 砂漿填補至樑面切齊。

EPOXY 接著劑、EPOXY 砂漿:EPOXY 必須符合 CNS10141 A2151,且必須提出證明可以滿足 CNS10142 A3181 之檢驗法,其它相關材料必須屬於同一系列之產品。

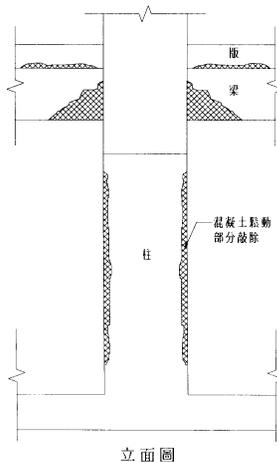
● 鋼筋生銹,混凝土開裂修復示意圖

施工步驟

1. 敲除剝落處及鄰近鬆動之混凝土,至堅實混凝土面為止。
2. 鋼筋除銹,並塗佈紅丹漆/鋅漆做防銹處理,若鋼筋已銹蝕嚴重致斷面已明顯減小 20%以上,需於原有鋼筋旁搭接新加且有足夠長度之鋼筋作為補強。
3. 高壓空氣吹淨。
4. 裂縫灌注 EPOXY。
5. 塗佈 EPOXY 介面接著劑。
6. 披補環氧樹脂砂漿至與原結構面齊平。
7. 1:3 水泥砂漿粉刷,外裝復原。

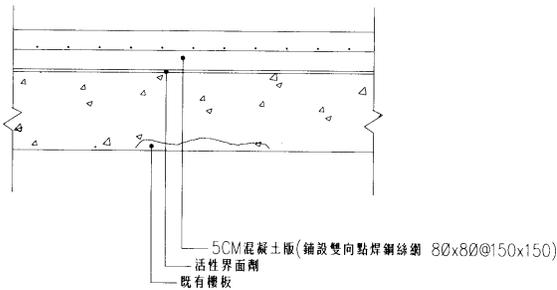
● 樓版補強施工圖

樓版補強施工步驟：

1. 既有樓版頂層進行打毛處理
2. 打毛面塗布一層活性界面劑，以利新舊混凝土黏合。
3. 於既有樓版上方澆置 5cm 厚度之混凝土版(鋪設雙向點焊鋼絲網)。
4. 新澆置混凝土版表面依甲方要求之材料及顏色為原則完成補強作業。

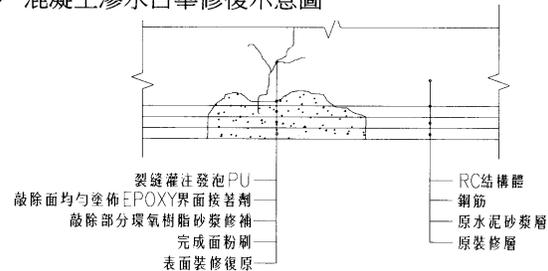
● 混凝土滲水白華修復示意圖

施工步驟

1. 打除產生白華現象之混凝土。
2. 高壓空氣吹淨。
3. 裂縫灌注發泡 PU(每 20~30cm 一孔)。
4. 打除面均勻塗佈 EPOXY 界面接著劑。
5. 以環氧樹脂砂漿修補至原有結構面齊平。
6. 完成面依原有外觀復原。

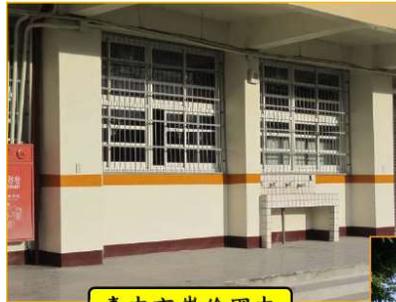
臺中市崇倫國中

擴大既有柱之斷面積，在原有柱體外加大混凝土斷面、增加鋼筋，可同時補強強度與韌性。優點為容易施工，基礎容易增設；缺點為柱體增大，影響建築外觀，相連接的門窗須改設。

40 × 60 → 70cm × 90cm

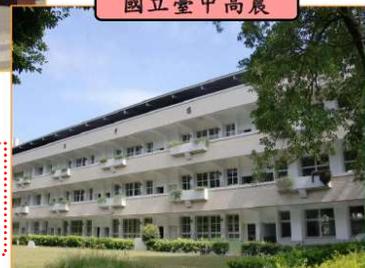
國立臺中高農

1. 可提升雙向耐震能力。
2. 對通風、採光影響較小。

1. 須注意補強後之走廊淨寬度。
2. 邊緣處應設置防撞貼條，避免孩童受傷。

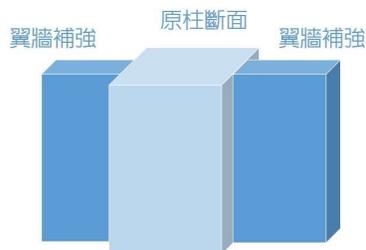
- 補強工法：翼牆
學校，單一業主。
大樓，非單一業主。

在原有柱體兩側或單側增設 RC 牆體，可同時補強原有建築物之強度與韌性；但翼牆會影響採光，常需增設基礎。

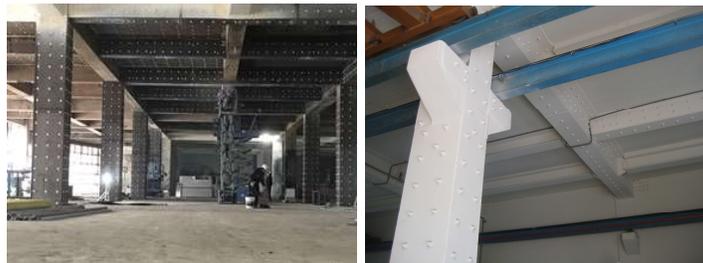
在樑柱外側包覆鋼板，可顯著提升建築結構的韌性容量，不影響原有基礎，不改變原結構外觀；
但對結構強度助益不大，需要較精細的施工。

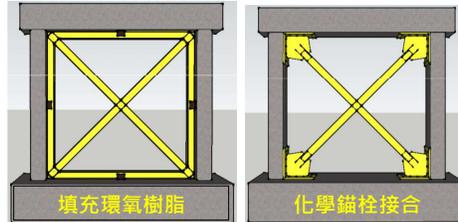
✓ 鋼框架斜撐補強，可有效增加強度與韌性，且勁度適中

✓ 具有可工廠預鑄、組裝快速與施工環境清潔等優勢

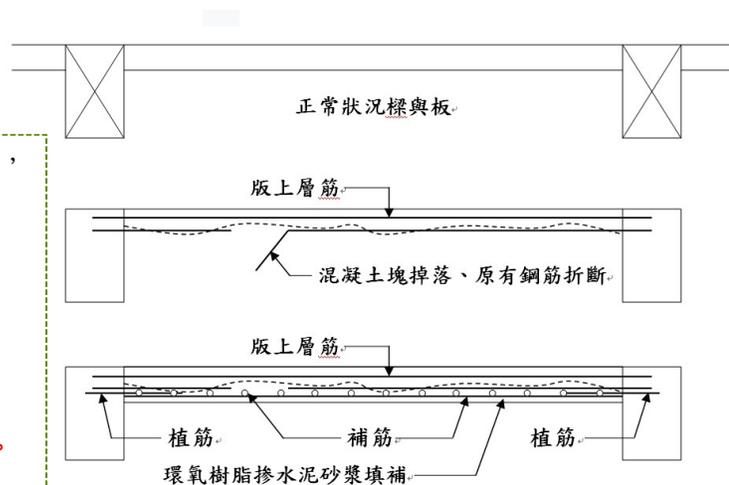
整修方式如下：

- 1、將鬆動之混凝土敲除。
- 2、將生鏽之鋼筋除鏽，塗紅丹漆。
- 3、四側樑面，植筋（#4@18cm），再補接，版筋（#4@18cm）。
- 4、**以環氧樹脂摻水泥砂漿修補(手工)。**
- 5、水泥粉刷+油漆。
