## 內政部國土管理署 函

主旨：職業安全衛生署將今(113)年訂為「營造業墜落打擊年」，針對建築工程屋頂、電梯井、管道間、臨時開口、施工架等易造成墜落災害部分，採取提升檢查、裁罰及停工等措施，請貴會共同協助推動「營造業墜落打擊年」減災工作，請查照。

# 我國113年墜落打擊重點措施

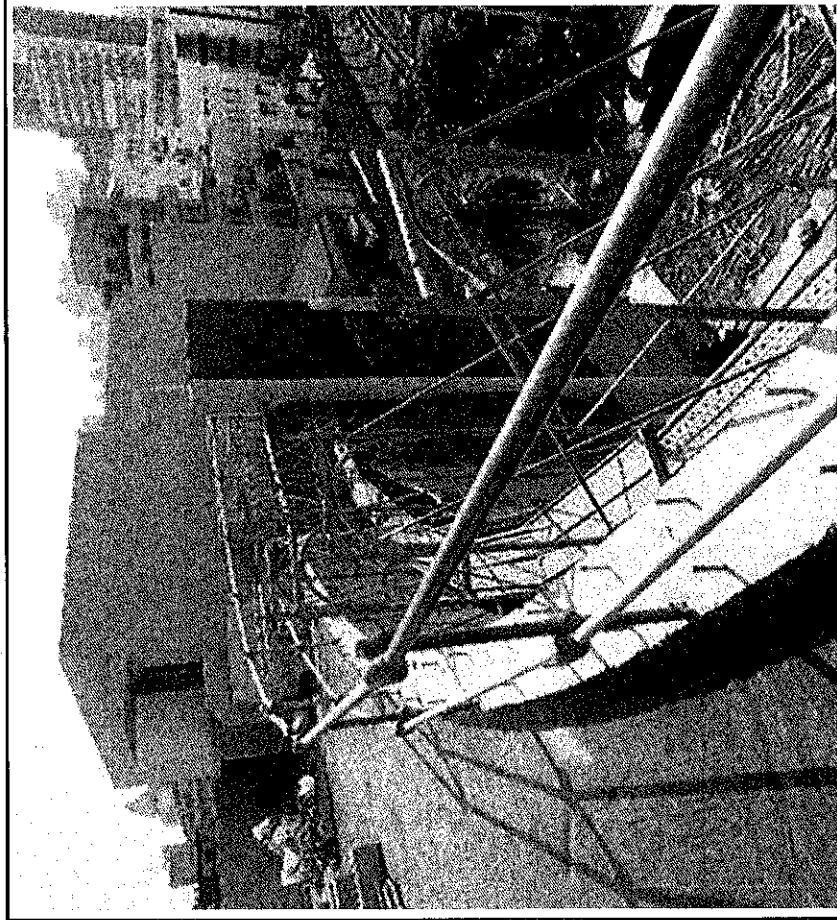
## 1. 屋頂、屋架等防墜設施照片

屋頂防墜設施合格照片(設置臨時性護欄)

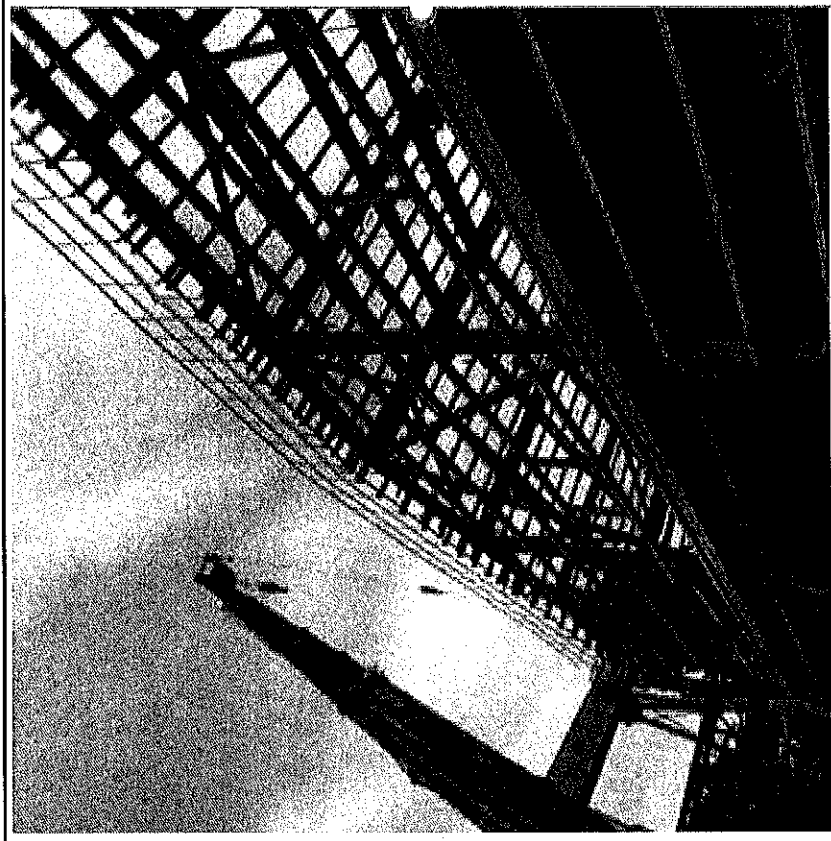
屋頂防墜設施合格照片(廠房屋頂設置永久性欄杆)

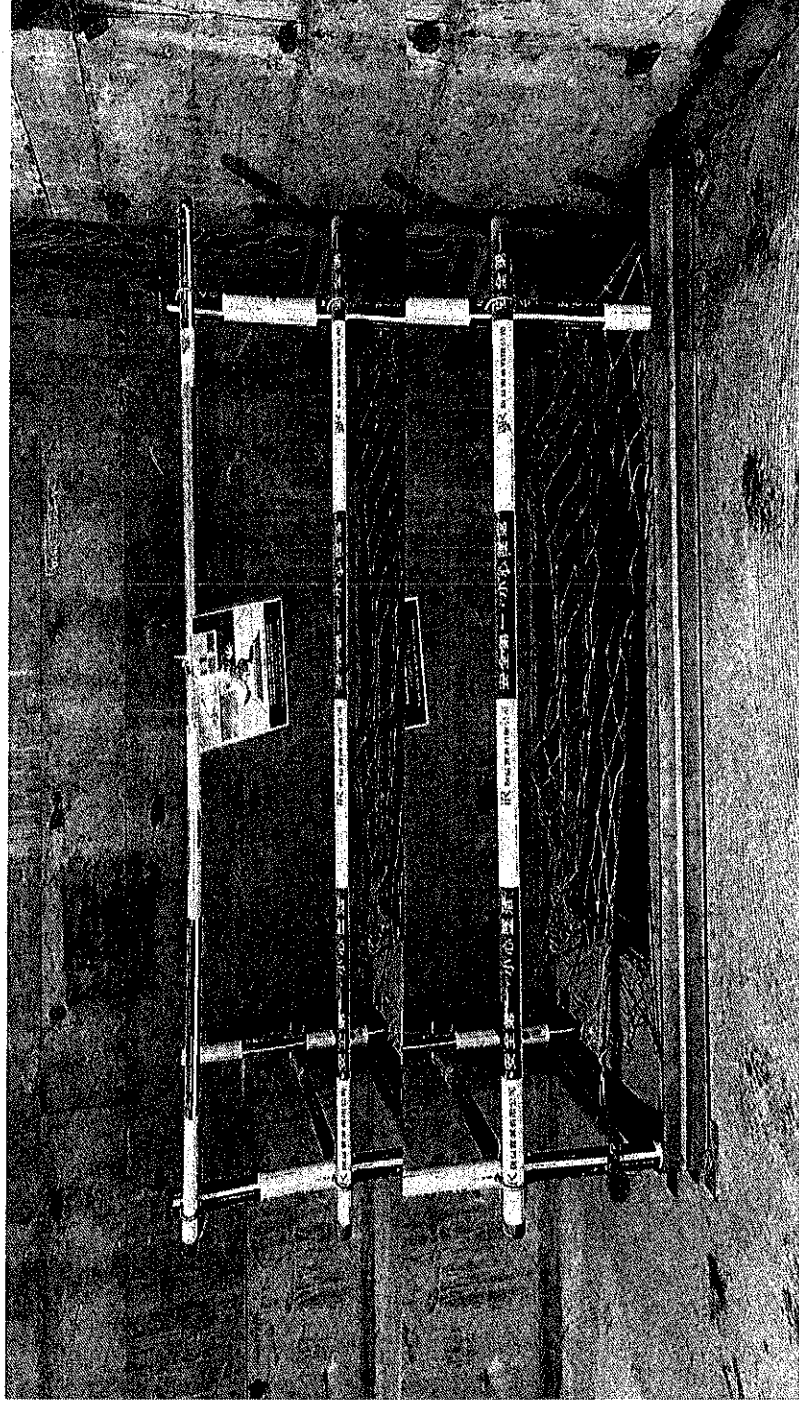
## 2.管道間防墜設施照片

管道間防墜設施合格照片(設置合格護欄)

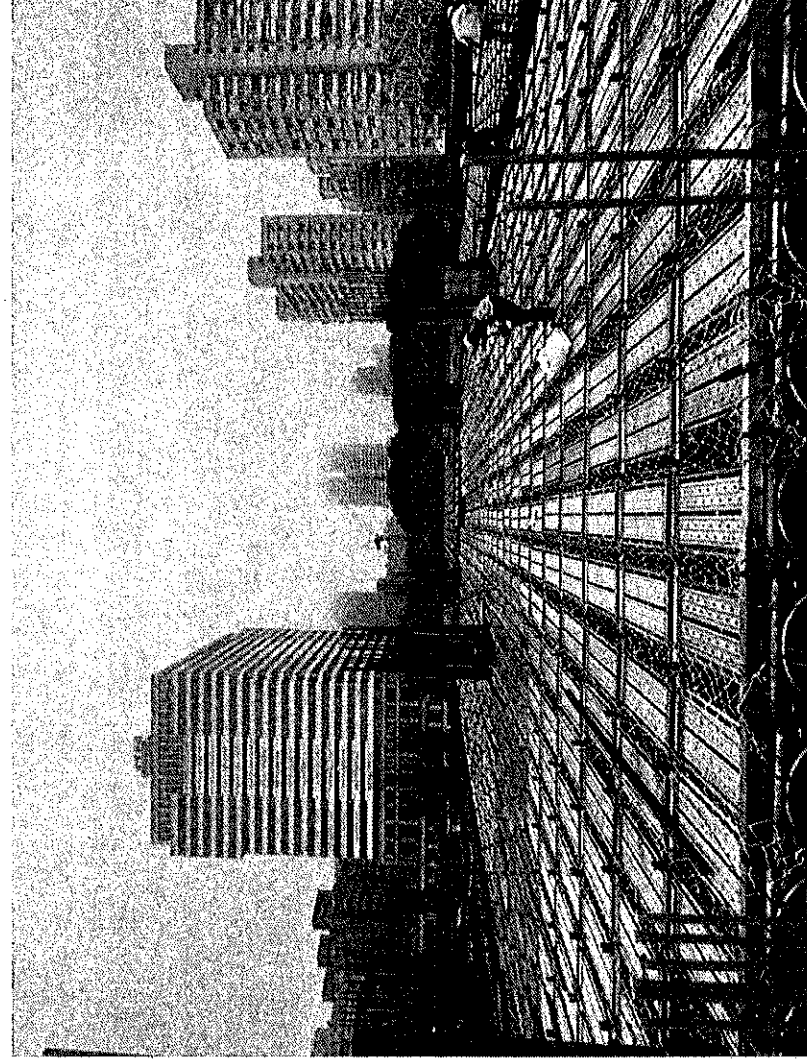
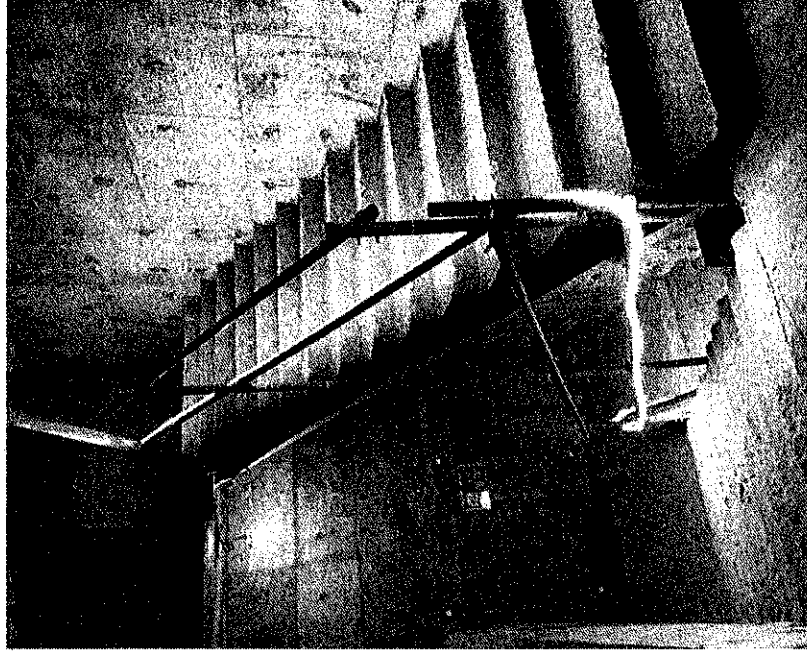
## 3. 臨時開口等防墜設施照片

臨時開口防墜設施合格照片(設置合格護欄、安全網)

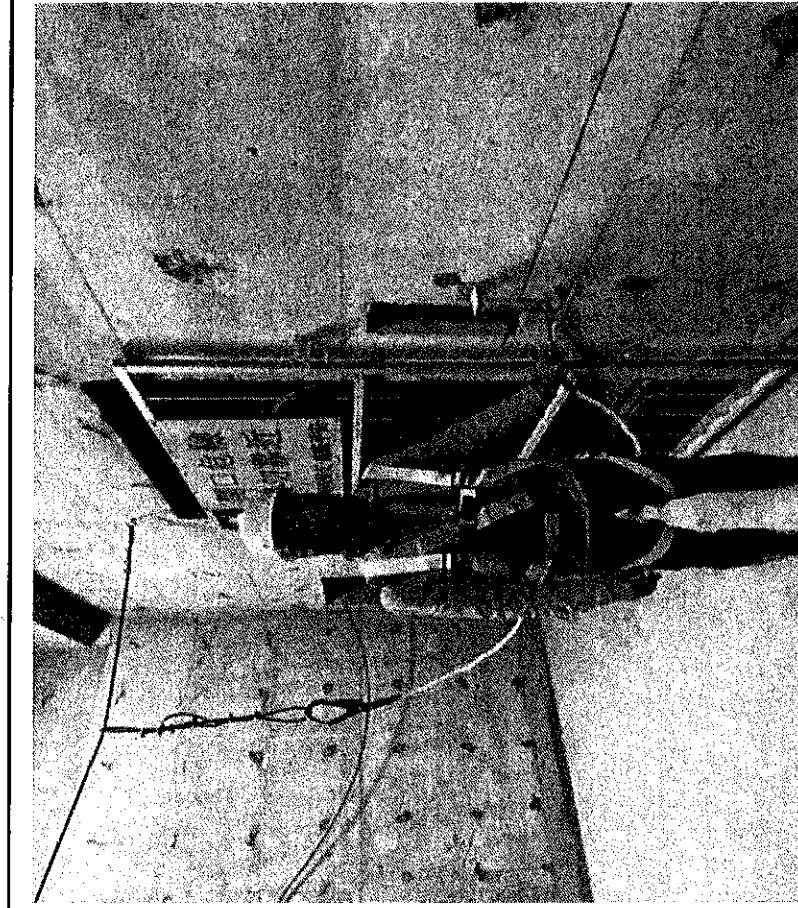
## 4. 電梯直井防墜設施照片

電梯直井防墜設施合格照片(設置柵門、上鎖及防止墜落之警告標示)

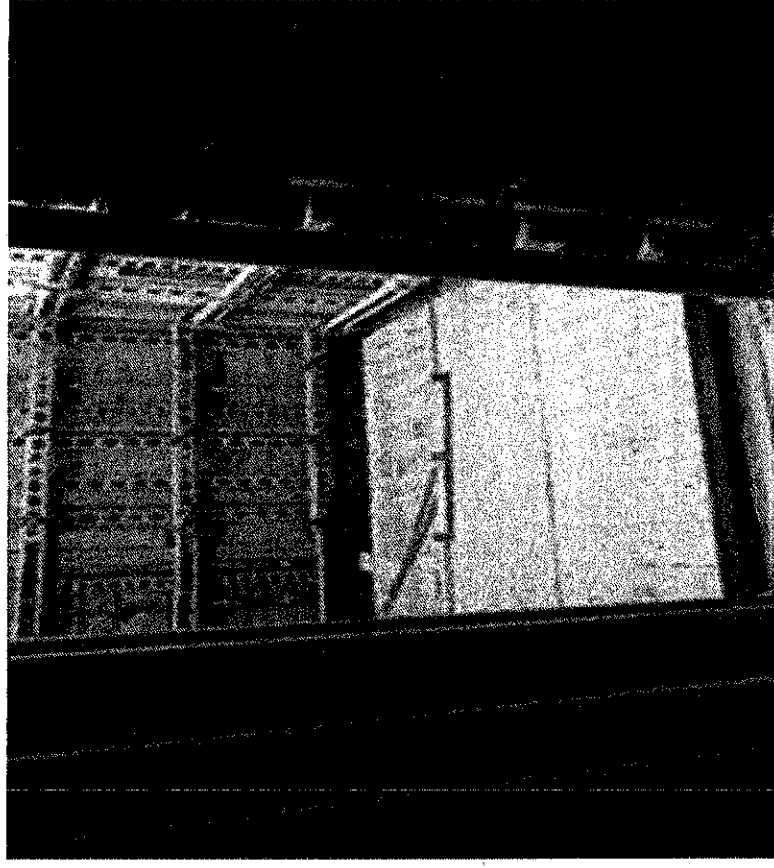
電梯直井防墜設施合格照片(電梯直井設置適當工作臺)

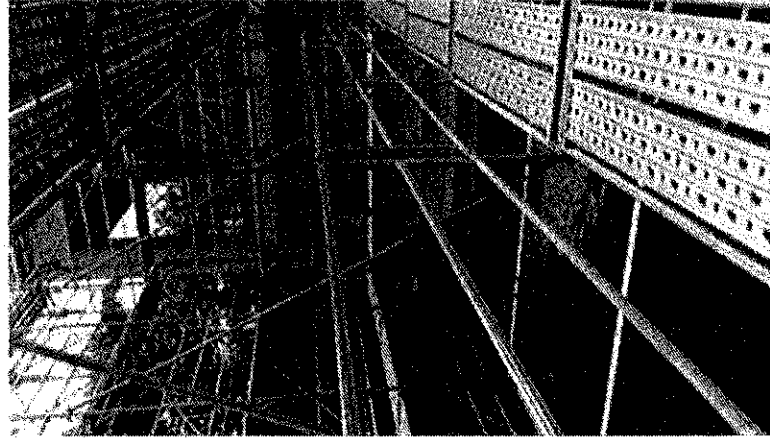
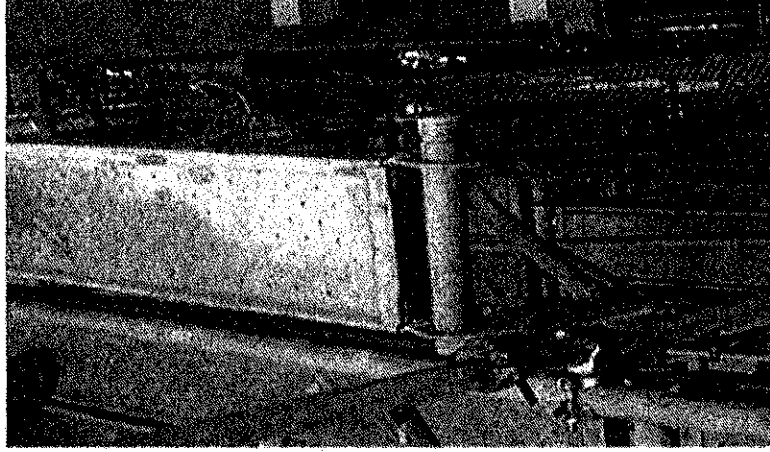
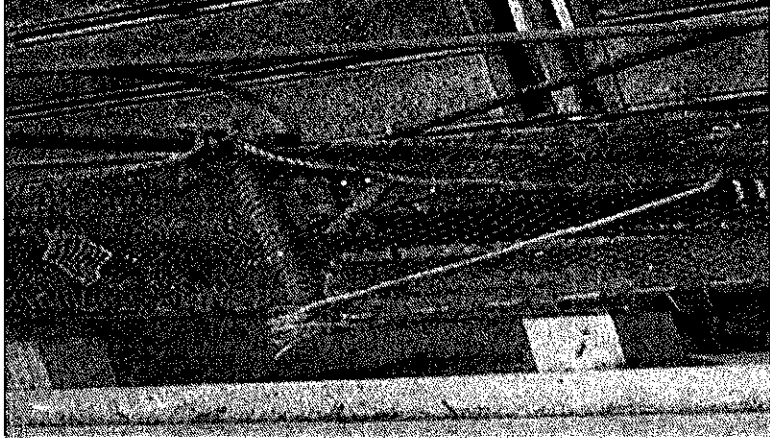
## 5. 施工架防墜設施照片

| 說明 | 施工架防墜設施合格照片(高度2公尺以上之施工架工作臺與構造物間之開口寬度超過20公分時，拆除前應依風險控制之先後順序規劃，採取內側水平構件、補助踏板或長條型防墜網等墜落防止設備。) |
