深開挖擋土壁體滲漏與防災

- 深開挖擋土壁體滲漏及其災害
- 擋土壁體施工品管與滲漏防止
- 深開挖階段之防災應變

施志鴻

2026.05.15

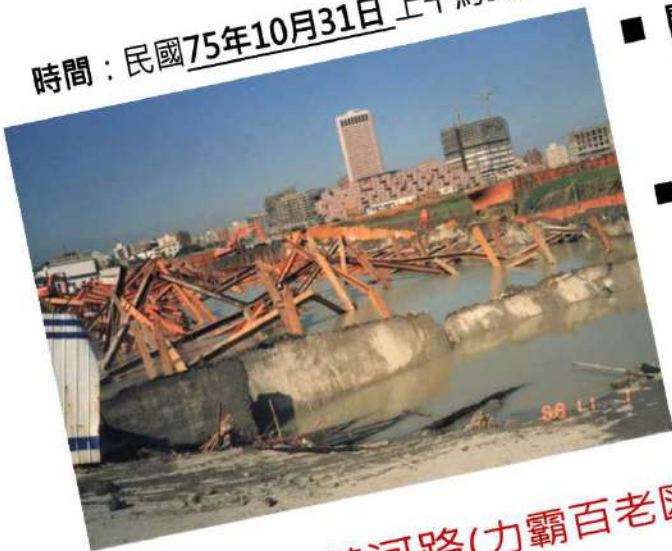
案例1 信義雙星大樓

時間：民國75年10月31日 上午約9點

■ 開挖規模

- 長約 115m
- 寬約 75m
- 深度 9m

■ 連續壁

- 長度 $L=15\text{m}$
- 厚度 $t=60\text{cm}$
- $L/H=1.67$

■ 破壞型式

- 底面隆起破壞

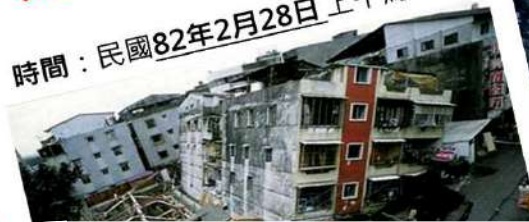
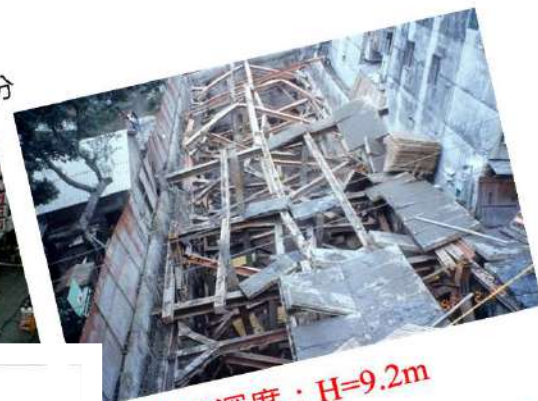
案例2 北投自強街

時間：民國82年2月28日 上午約7時15分

- 開挖深度： $H=9.2\text{m}$
- 連續壁：
 - 長度 $L=17\text{m}$ ($L/H=1.85$)
 - 厚度 0.5m

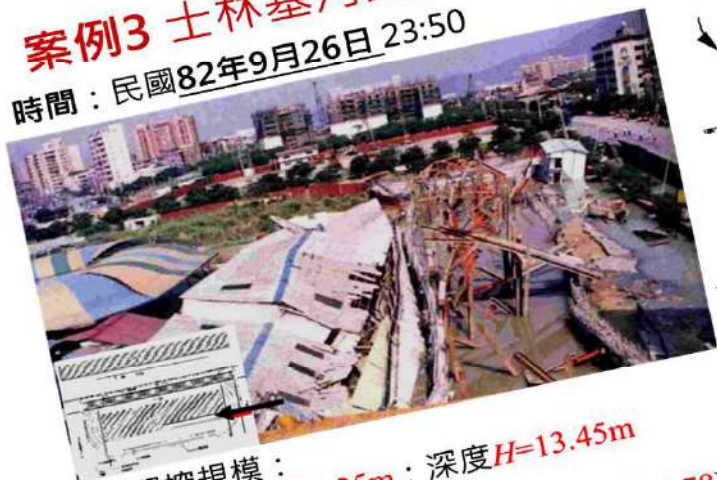
案例3 士林基河路(力霸百老匯)

時間：民國82年9月26日 23:50

- 開挖規模：
 - 面積 $100 \times 25\text{m}$ ；深度 $H=13.45\text{m}$
- 連續壁
 - 壁厚：70cm；深度 $L=24\text{m}$ ($L/H=1.78$)
- 開挖方式：四階水平支撐

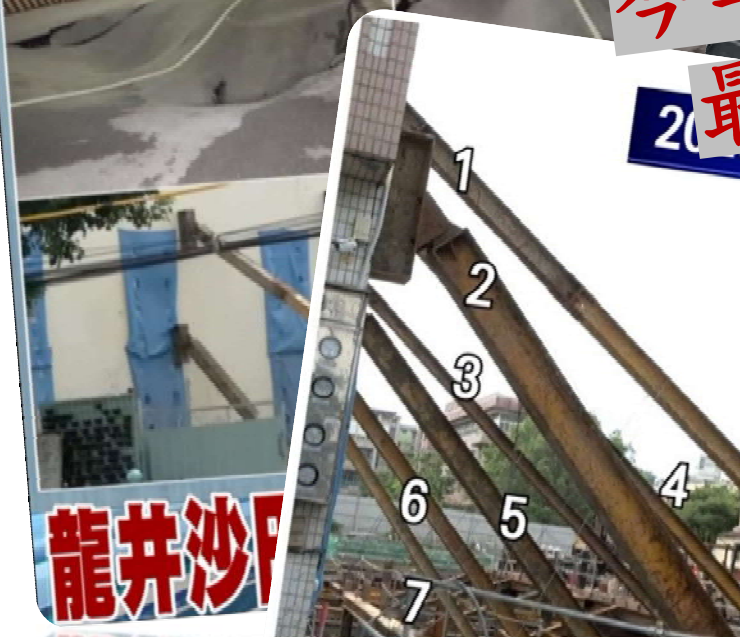
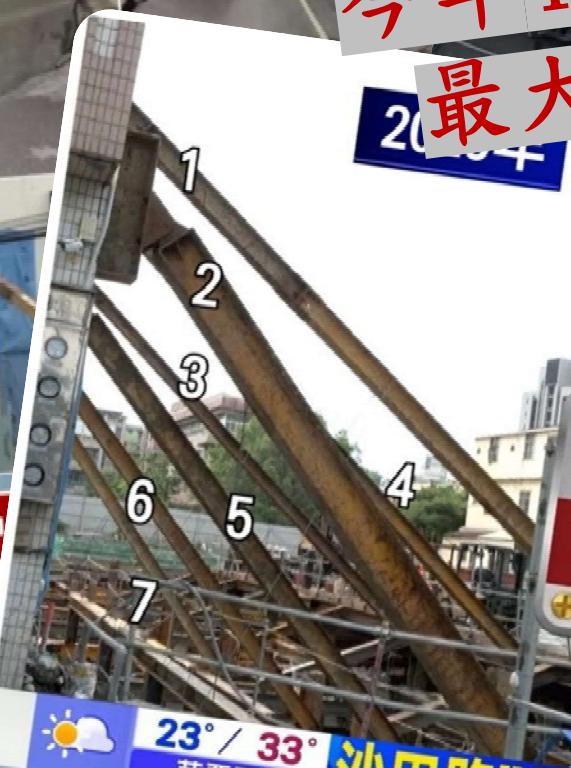
又見天坑
疑自來水破管
台中龍井沙田路

北側鄰房去年7月傾斜率達1/50
今年4月傾斜率達1/39

最大沉陷量達40cm

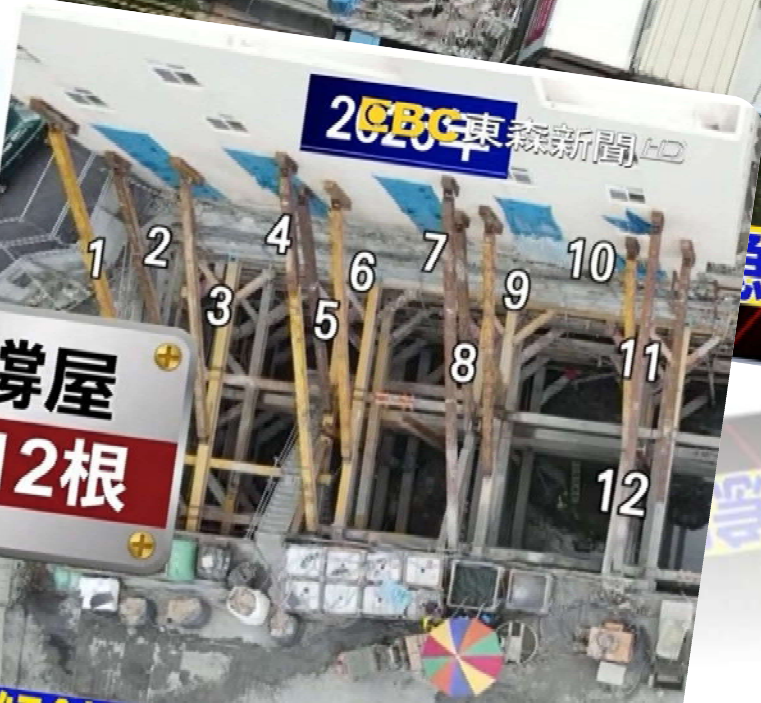
鋼柱撐屋
7根→12根

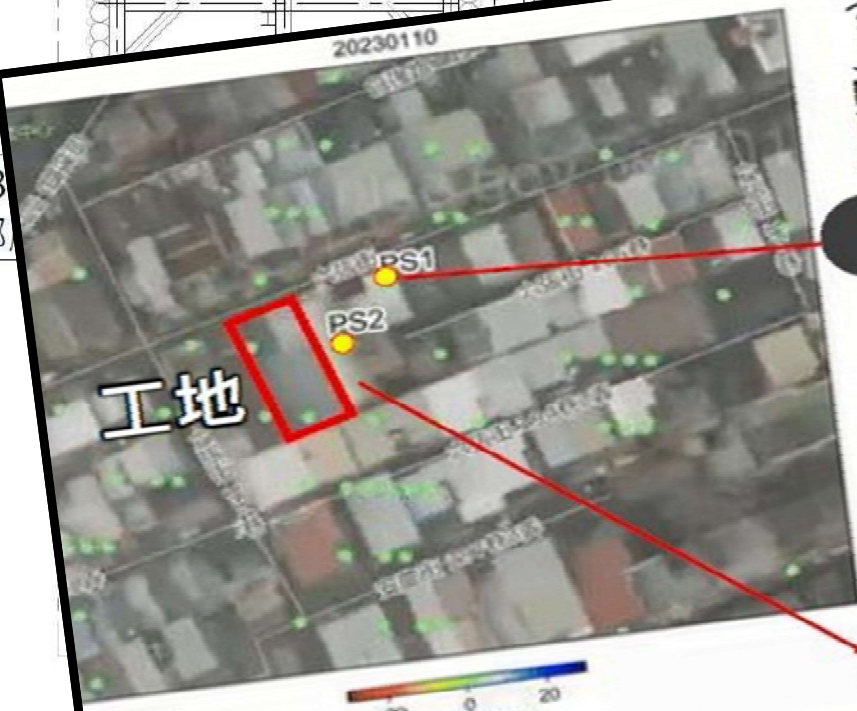
PS1 : 182號

PS2 : 184號(已倒塌)

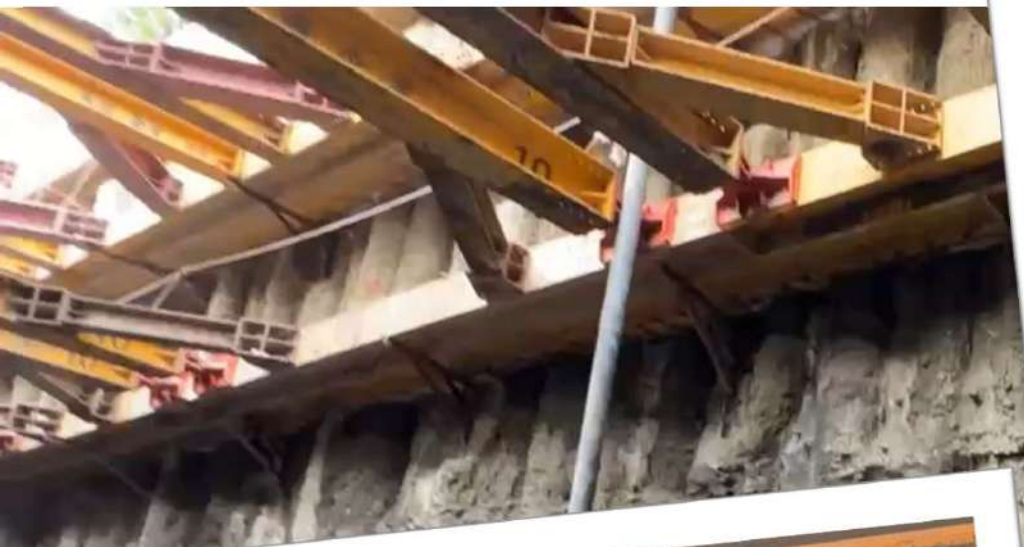
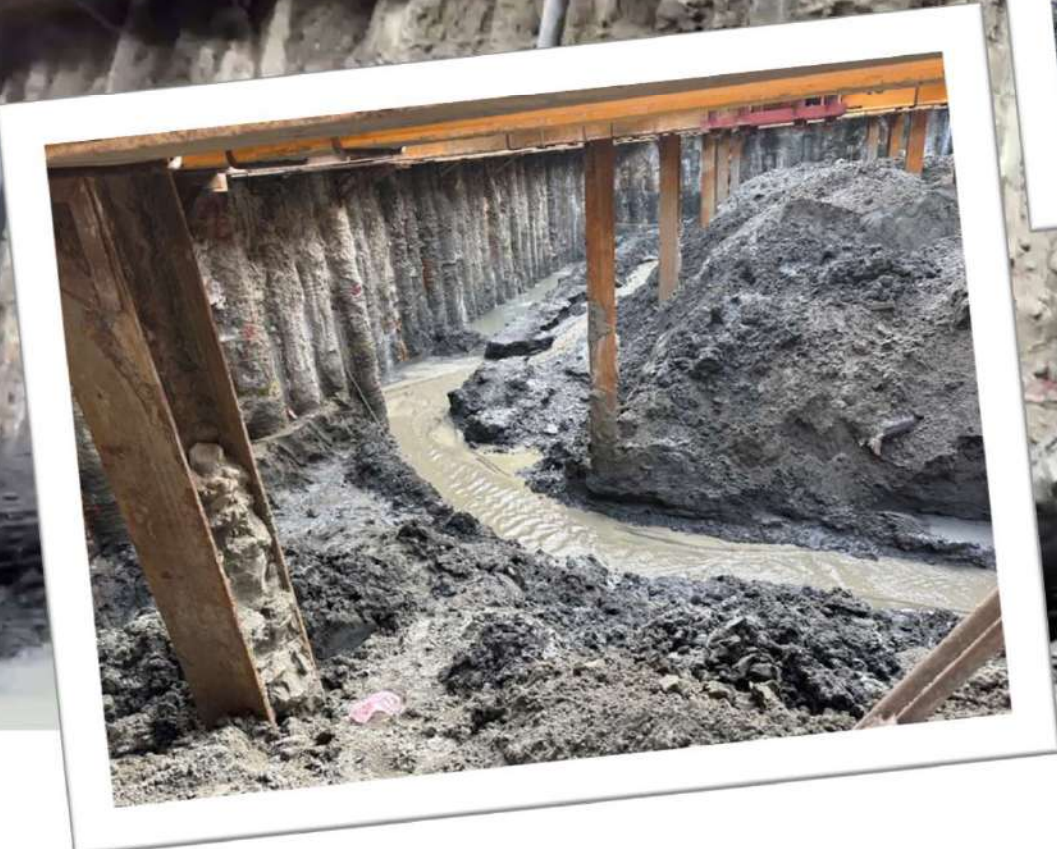
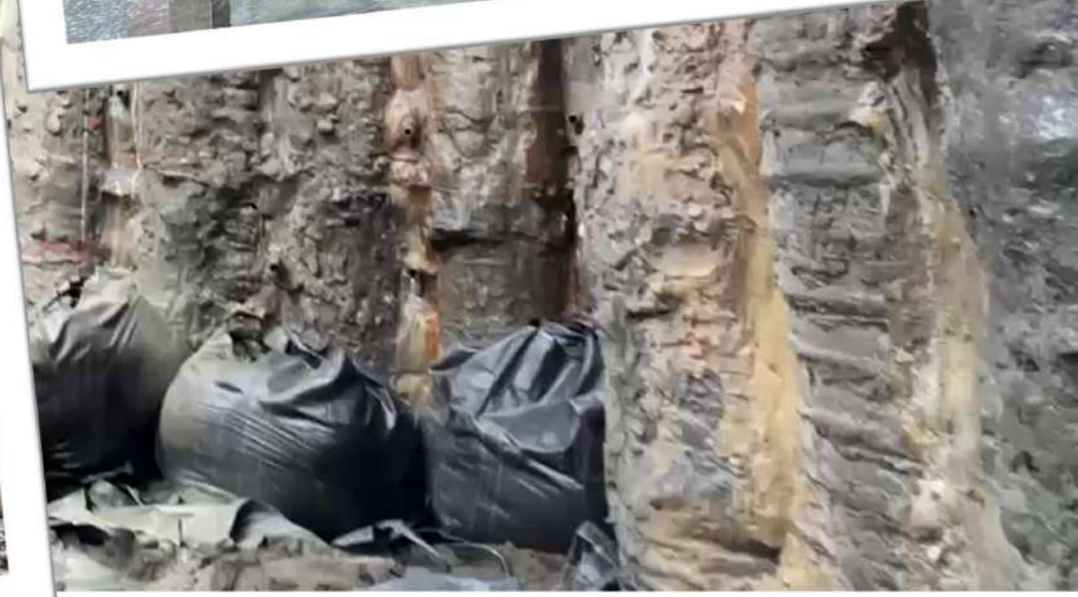
排樁間湧水

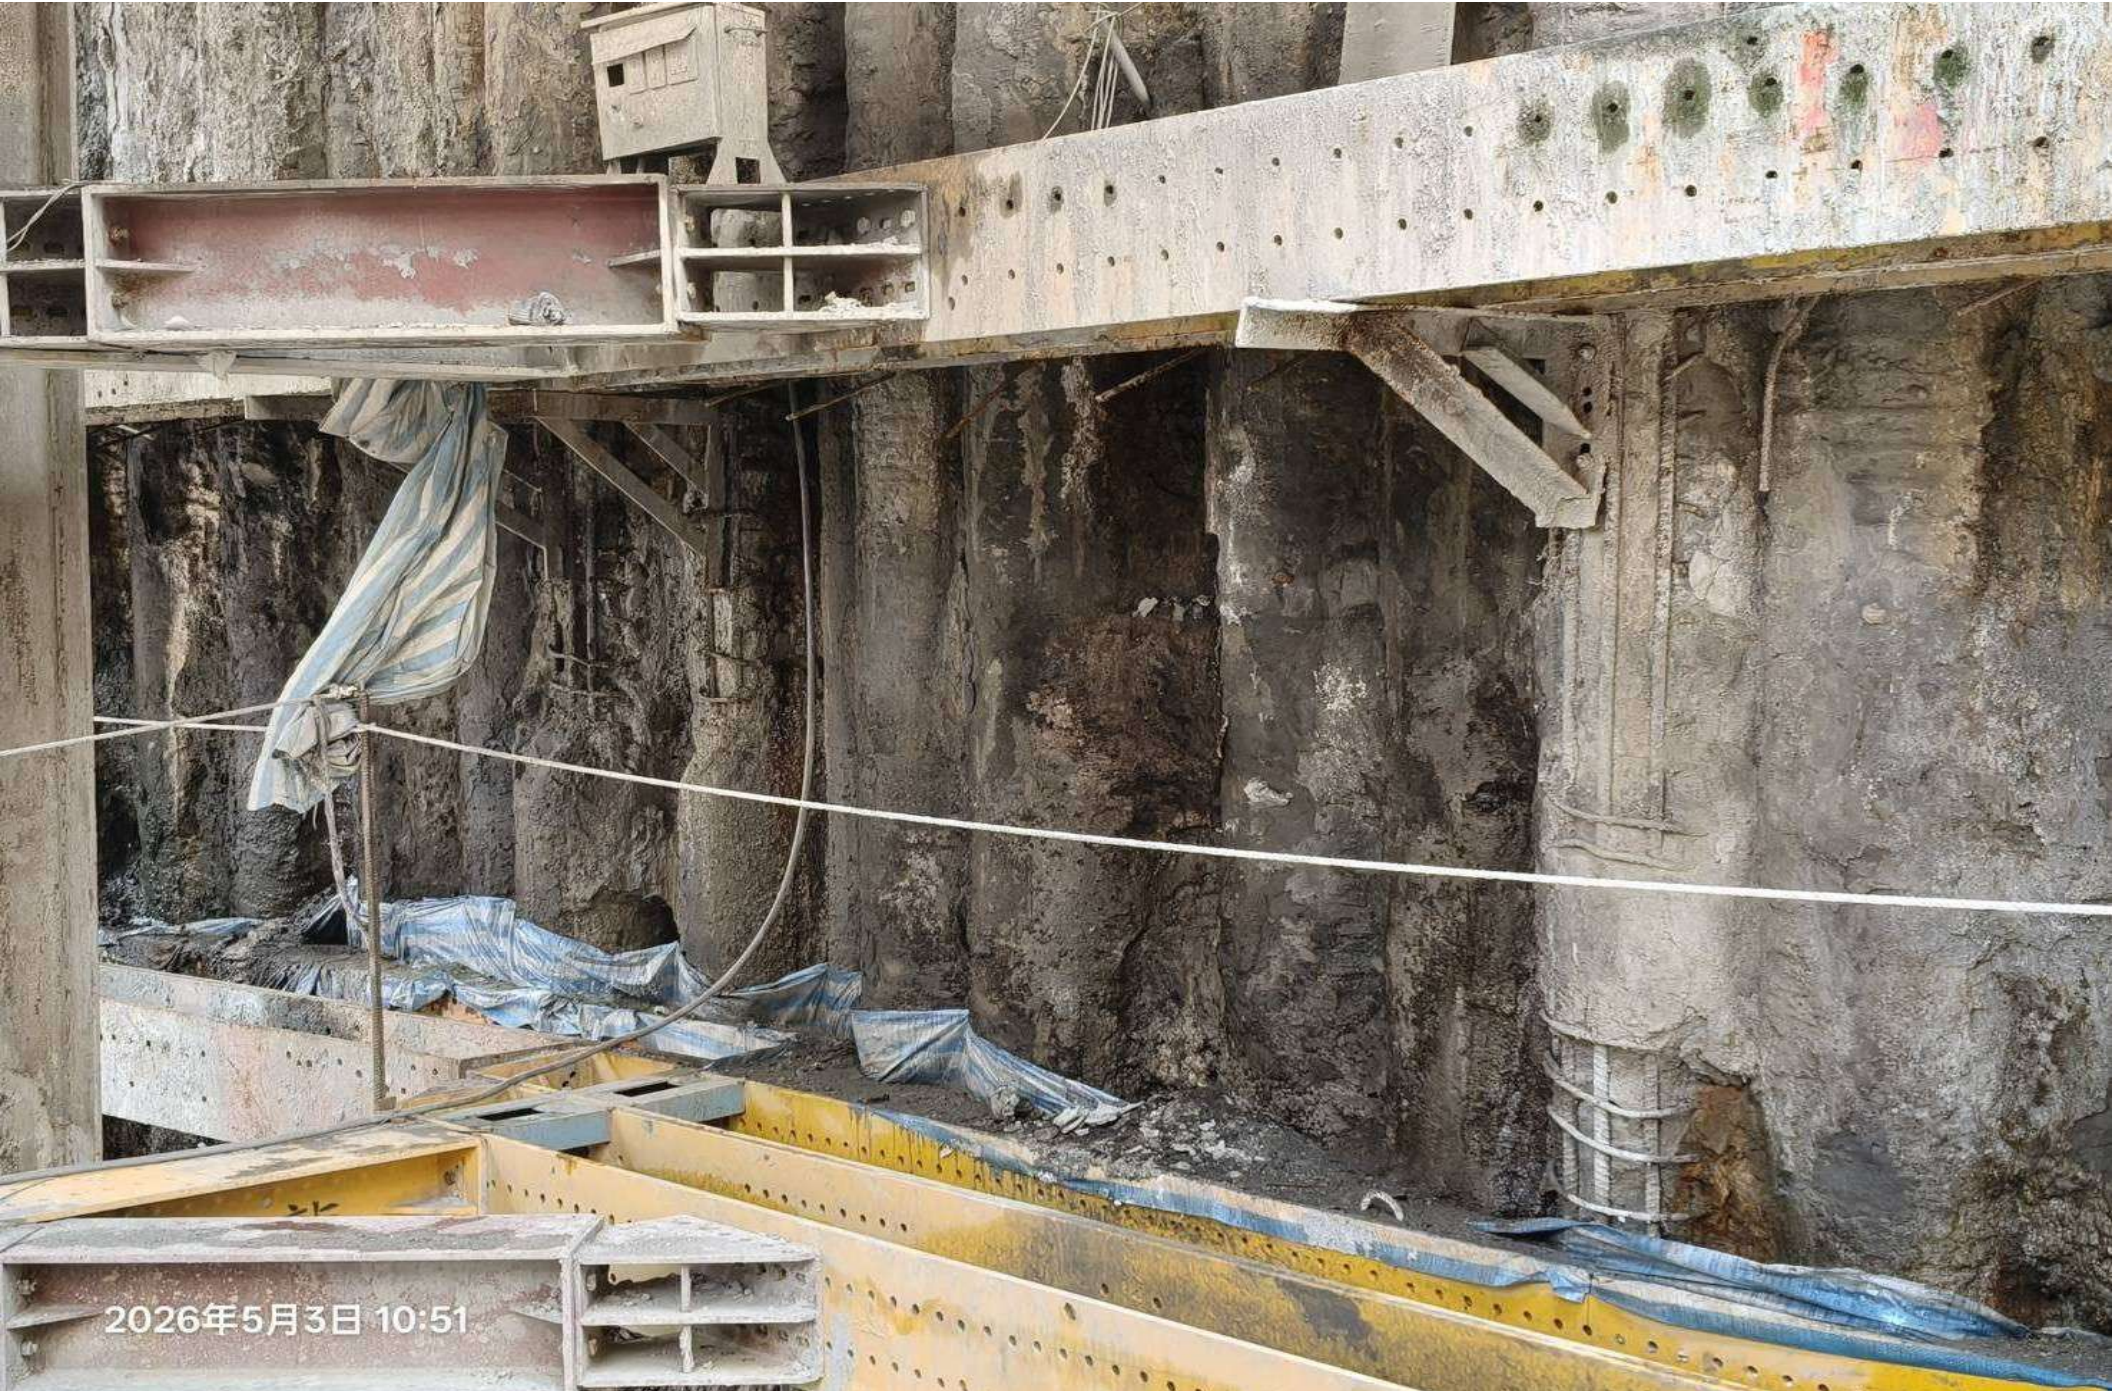
預壘排樁瑕疵

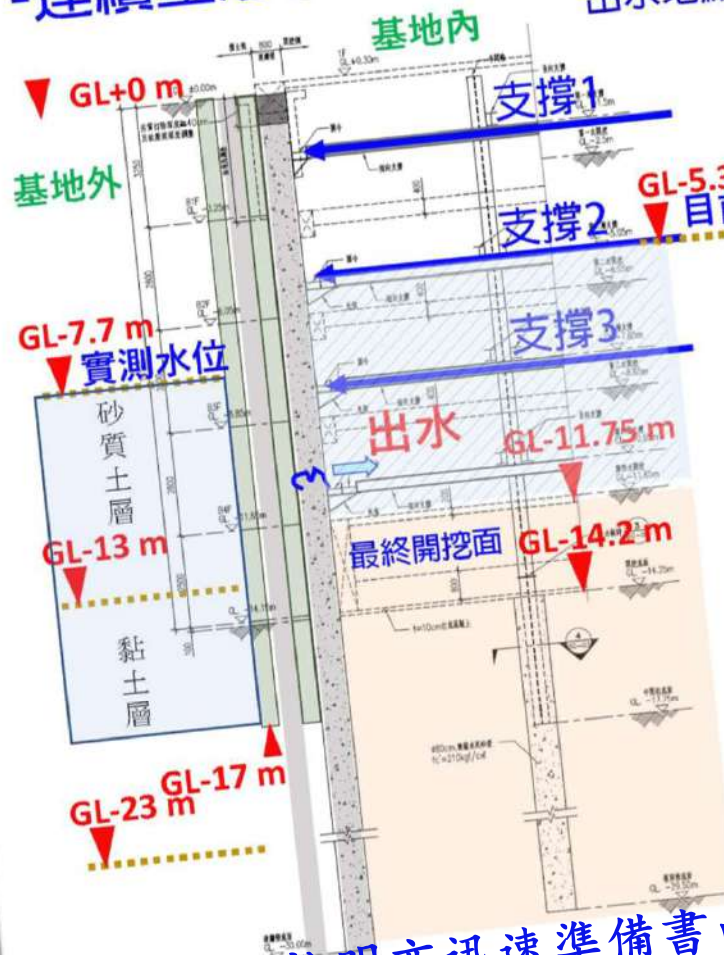
路面坍塌事件說明 -連續壁滲水示意

事件：地下室開挖施工中
連續壁滲水造成巷道路面下陷
發生時間：112年5月13日15時13分
出水地點：地下室開挖完成第三層安全支撐
進行第四層開挖深11.75公尺
發現第23與第24單元接續處大量滲水
止水無效造成連續出水出砂，導致路面場陷

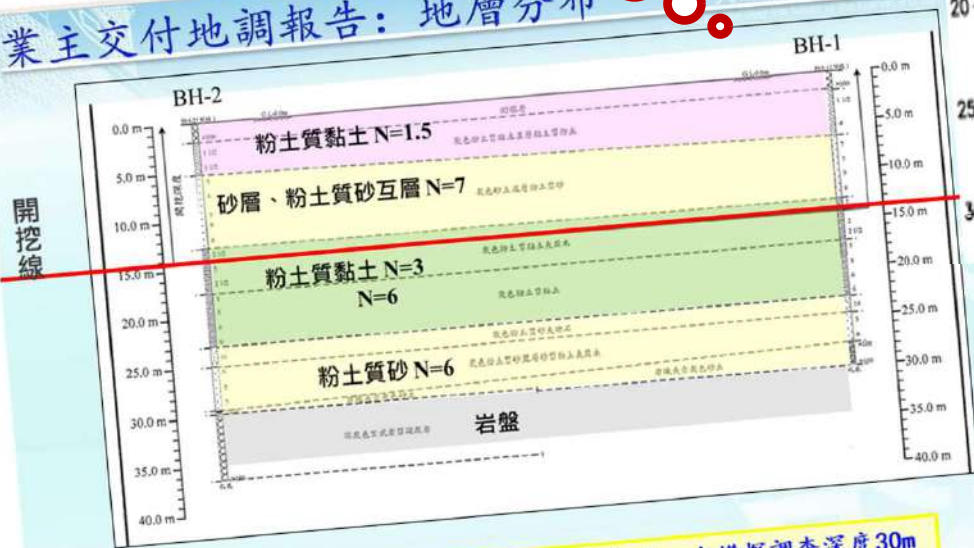
業主交付地調報告：地層分布

原有地質調查資料地層呈現為約略均勻分布。在鑽探調查深度30m內，基地簡化地層如圖二依鑽探報告描述，地下水位在地表下2.8m。預定開挖深度為14.25m。擋土壁 80cm; 30m

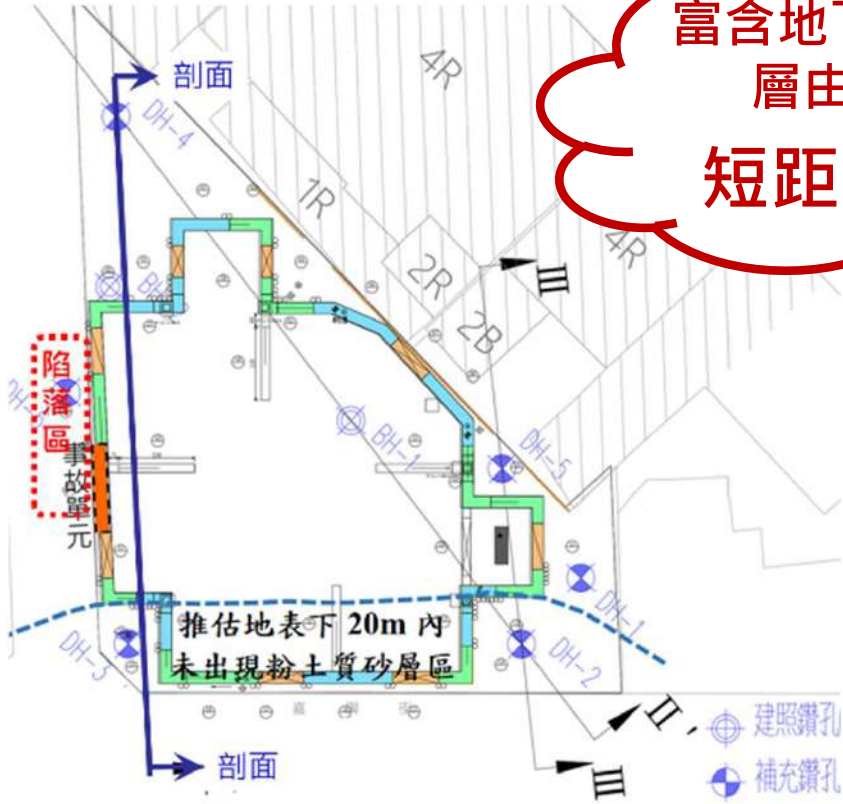
富含地下水之粉土質砂
層由南往北加厚
短距離大變化!!

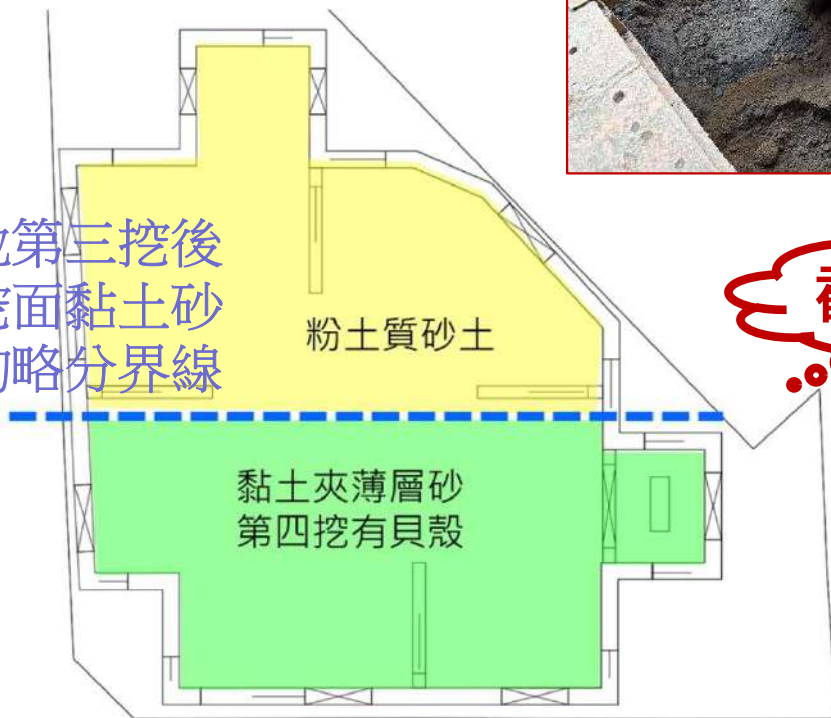
基地第三挖後
開挖面黏土砂
土約略分界線

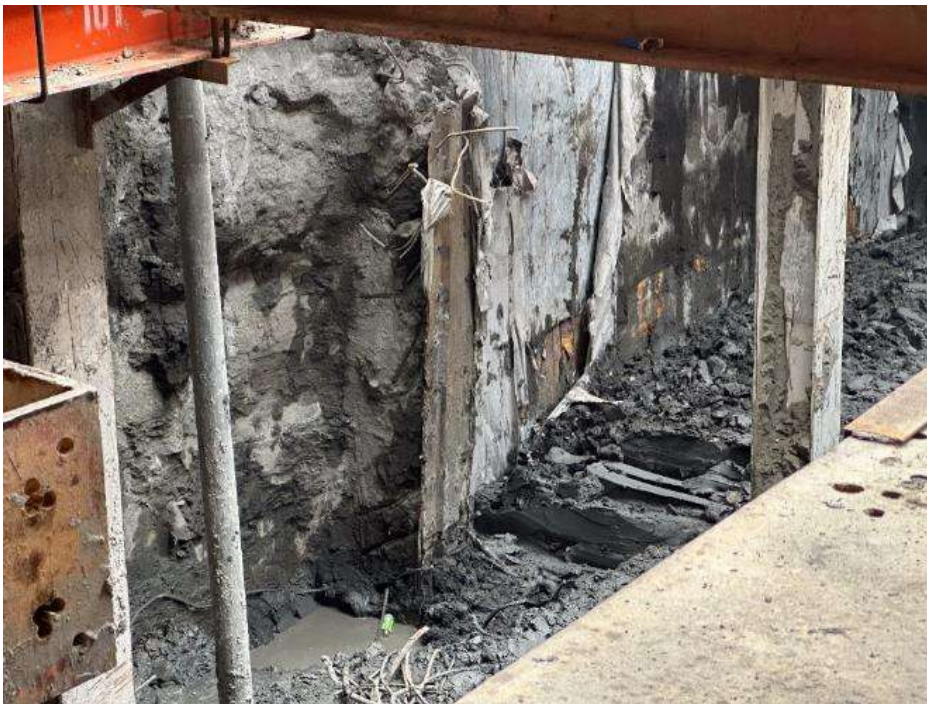
5/10

第四階開挖後 事故單元扶壁T頭打除

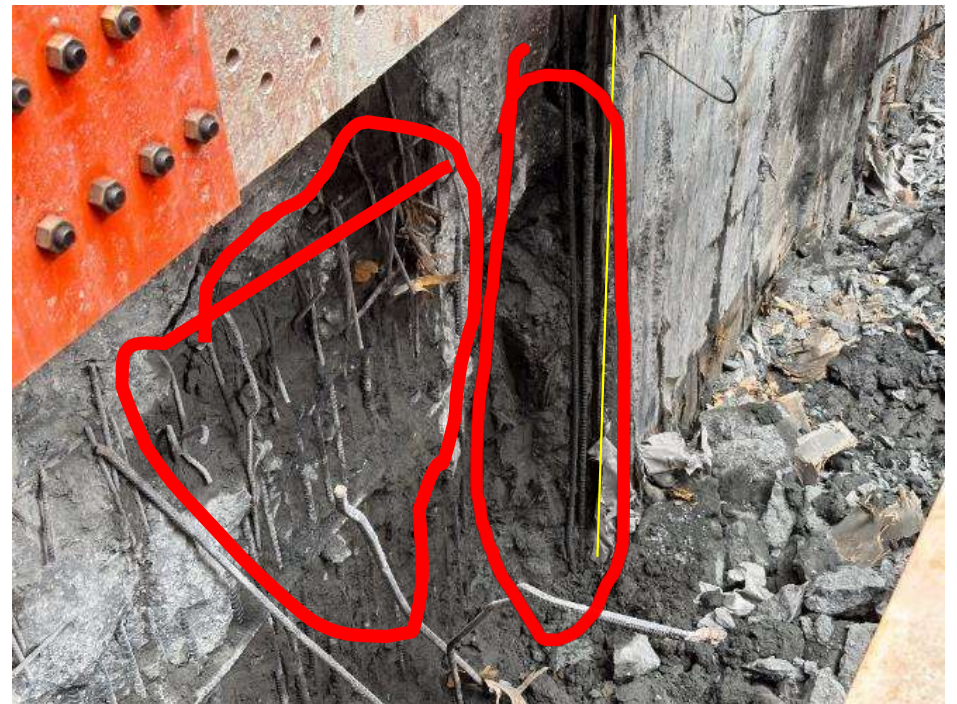
5/11

發現包泥

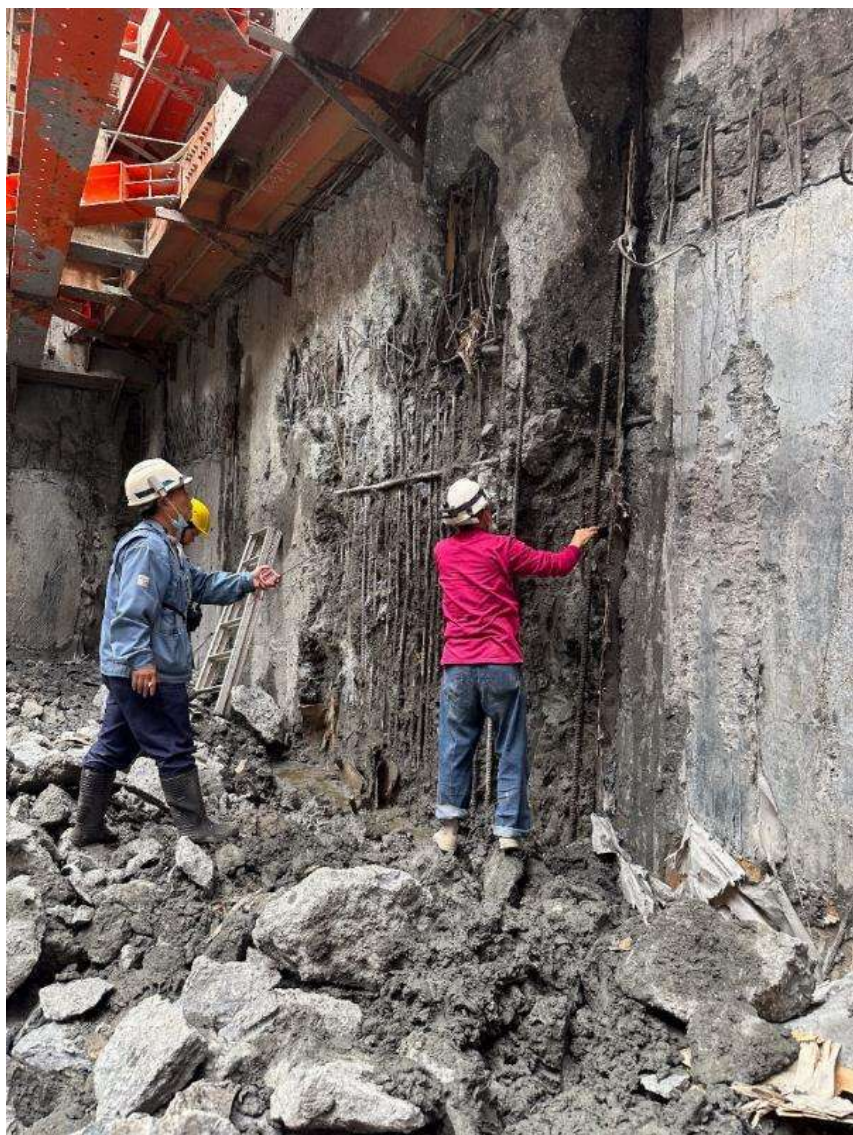
5/12 08:13

第四挖23單元瑕疵處理

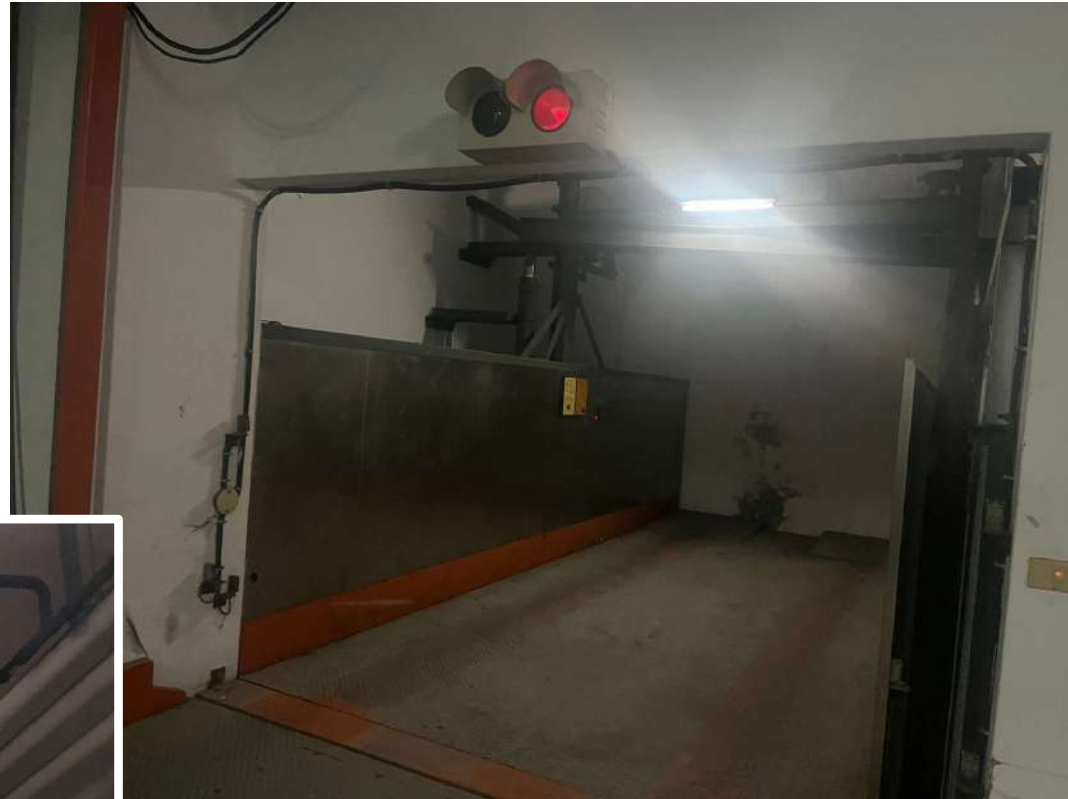
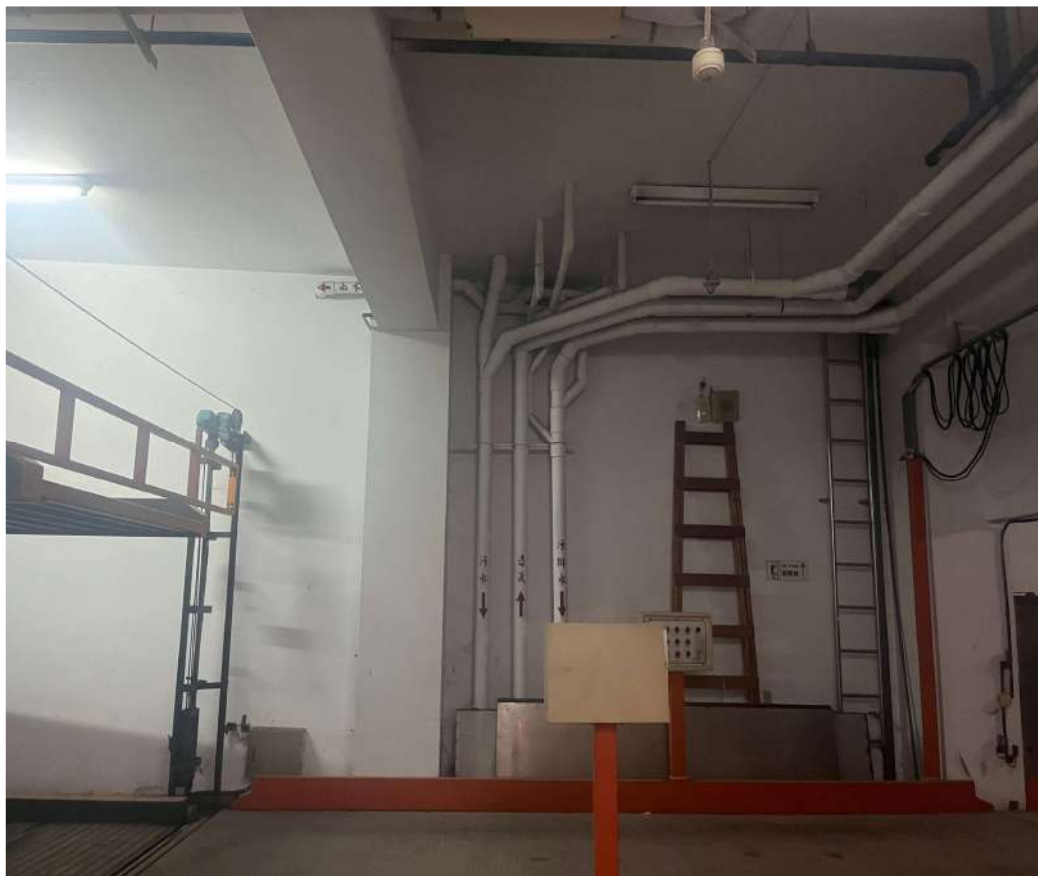
- 隔壁大樓地下一層
- 機械升降機及停車位
- 推斷具連續壁，深度10m以上
