古蹟修復鑑定手冊

施工中安全鑑定與鄰近防護實務

案例一：國史館結構安全詳評與解體調查

案例二：中山樓西北側廚房補強

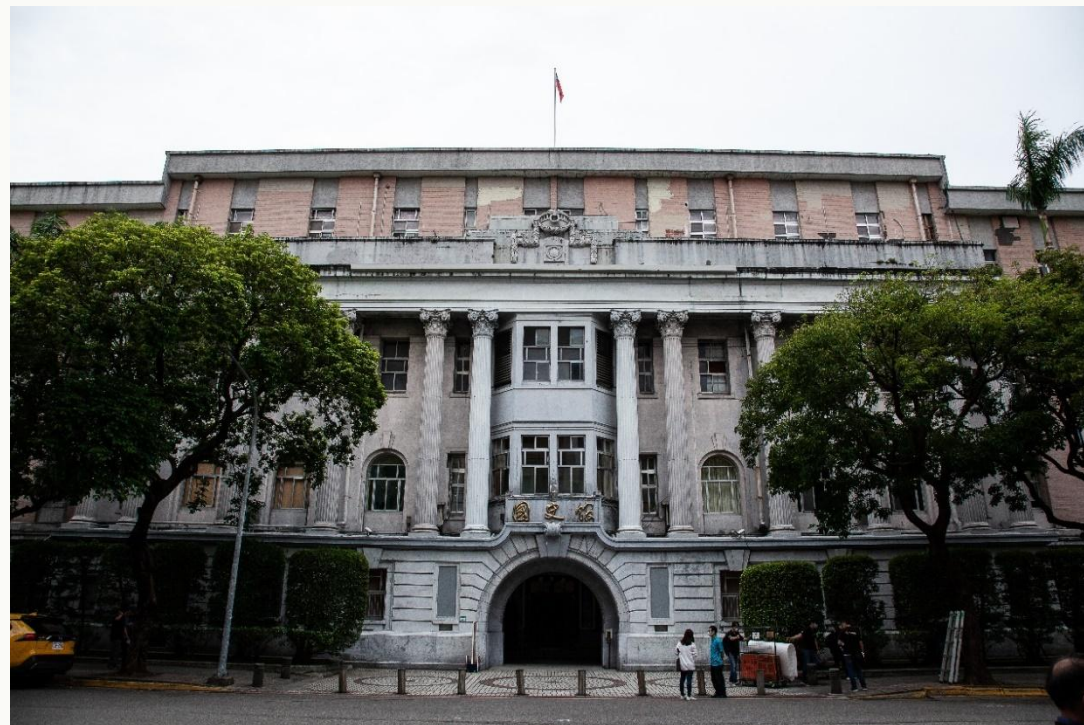
本案建築物於民國60年代交通部接管時期因空間不敷使用，於建築物頂層增建四樓空間。經現況初步勘查，建築物西側外牆表面有垂直性長裂縫損壞，立面面磚老舊浮突等情況，已有剝落塊體掉落砸傷行人之安全疑慮。

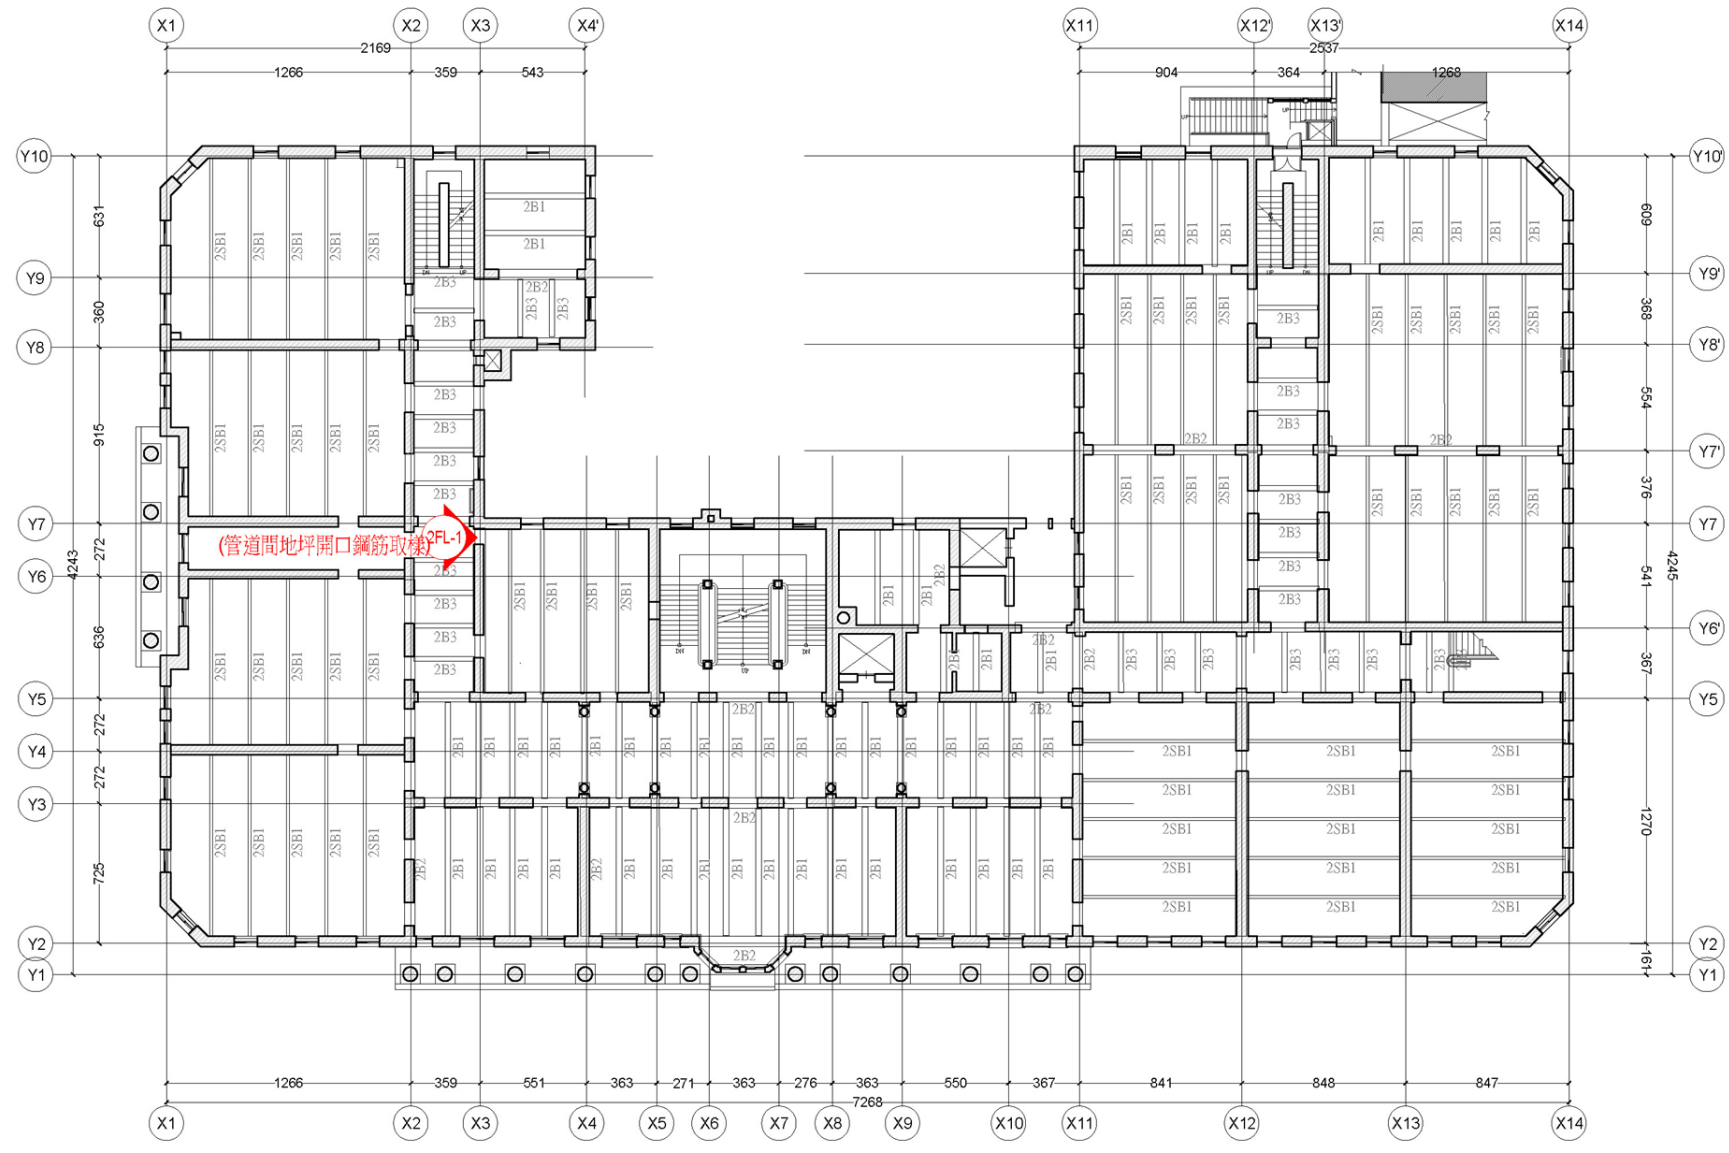
鋼筋取樣建議位置_二層結構平面圖
 比例: 1/250 (A1)
 1/250 (A3)

取樣位置建議為二層之電信管道間，現況樓板開口邊緣已有外露之版筋，且外露長度超過50cm應可進行強度試驗。

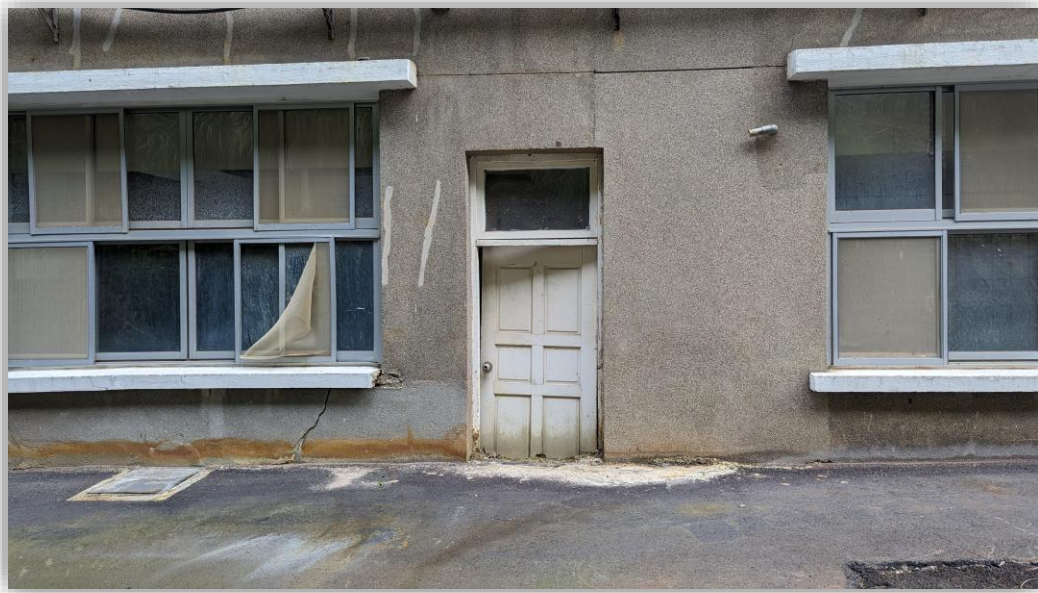
熱像儀檢測牆體與地坪受地熱影響溫度梯度

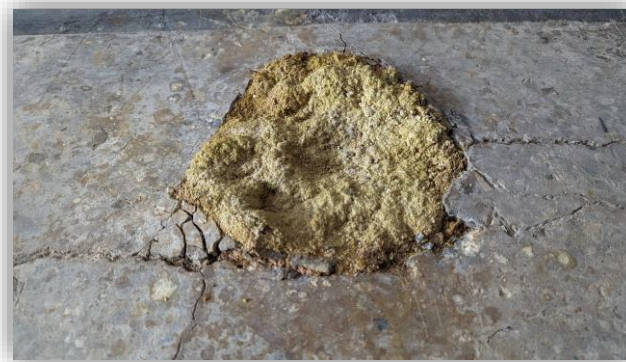
- **硫磺熱液地熱作用**：中山樓位於硫磺坑上，西北側廚房一樓地坪因熱液換質與地熱膨脹導致地坪嚴重隆起達 16cm，地梁鋼筋遭嚴重硫化腐蝕。
- **歷史手稿的印證**：根據民國55年修澤蘭建築師原設計圖書，其前瞻設計：基礎採第二種水泥加飛灰，表面鋪設「特製鋁片油毛氈二層、熱柏油三層」之防硫抗熱處裡法，經一甲子鑽心取樣證實強度依然優異。
- **地梁裸露工法 (Top-Down 卸除)**：結構設計採用「地梁三側開挖裸露、不與土壤接觸」，釋放地熱上舉應力，底面配合防蝕鉛版保護，並採 UHPC 超高功能混凝土與抗硫水泥回填。

地坪熱液換質作用

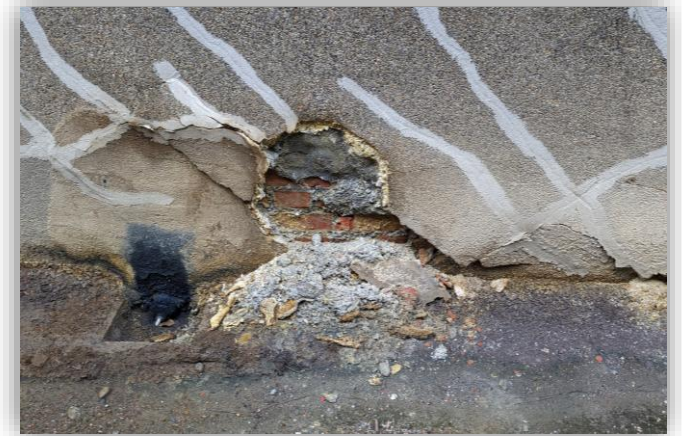
磚牆熱液換質作用

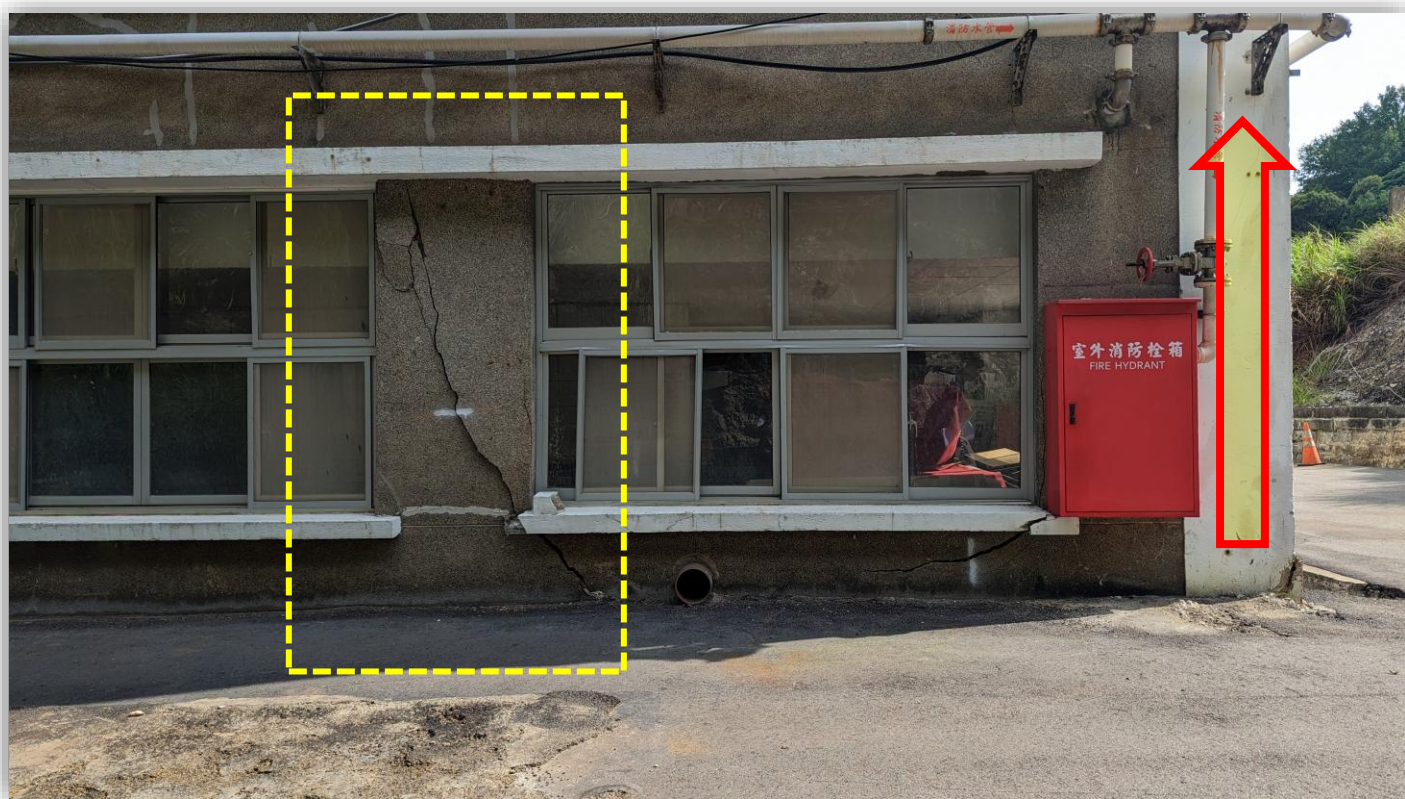
中山樓西北側廚房地坪解體規劃平面配置圖
 註：本圖為初步規劃，後續待局部解體後視現況調整。

柱位因地熱作用導致隆起及抬升

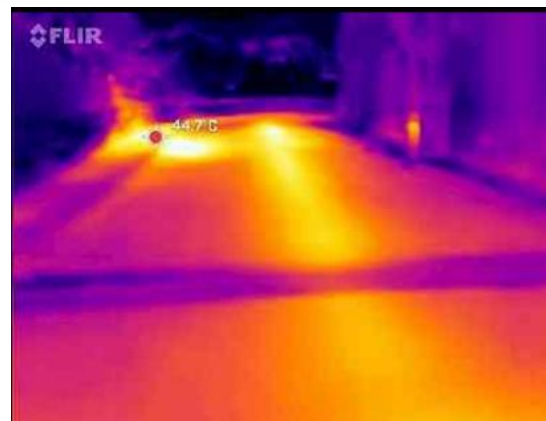
柏油路面溫度量測為44.7°C

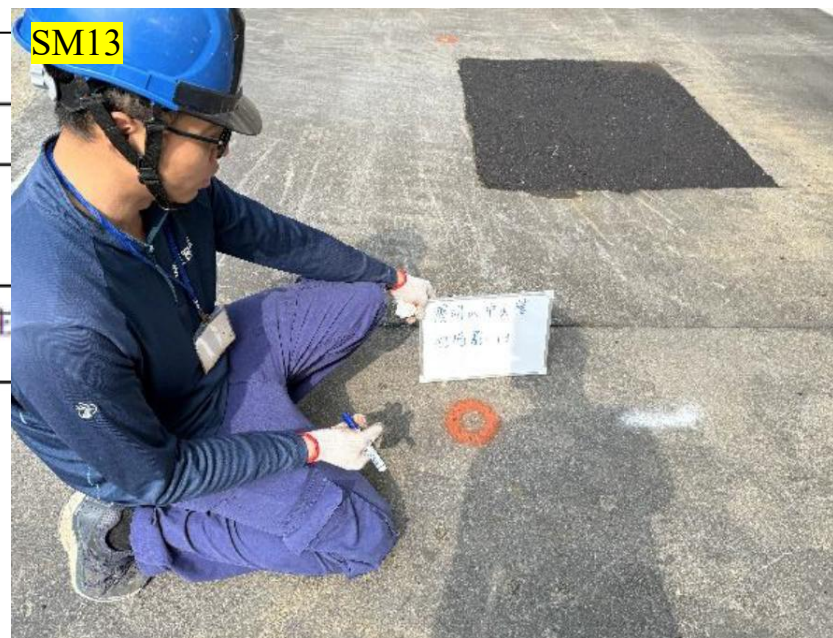
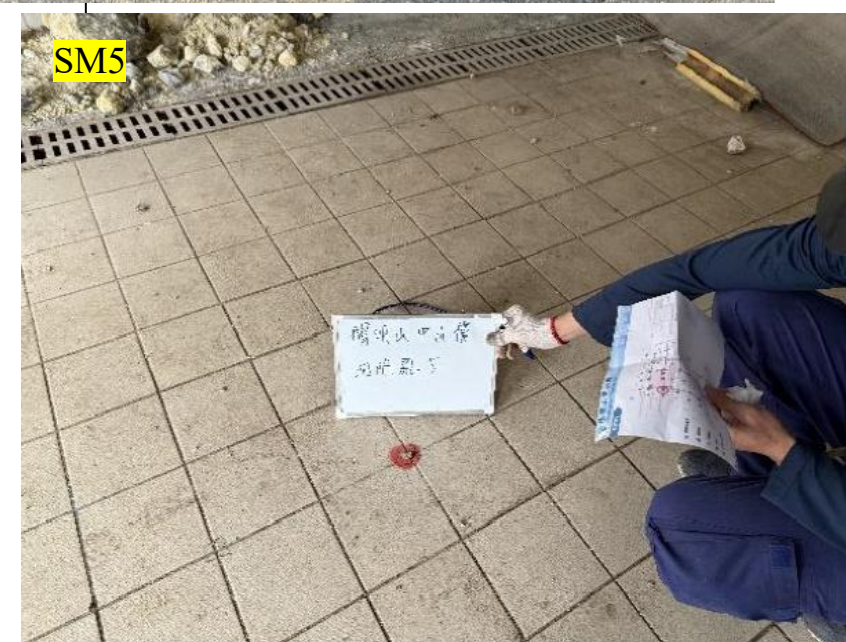
地坪敲除前隆起量之量測

室內地坪與室外道路隆起監測數值紀錄(114年6月份)

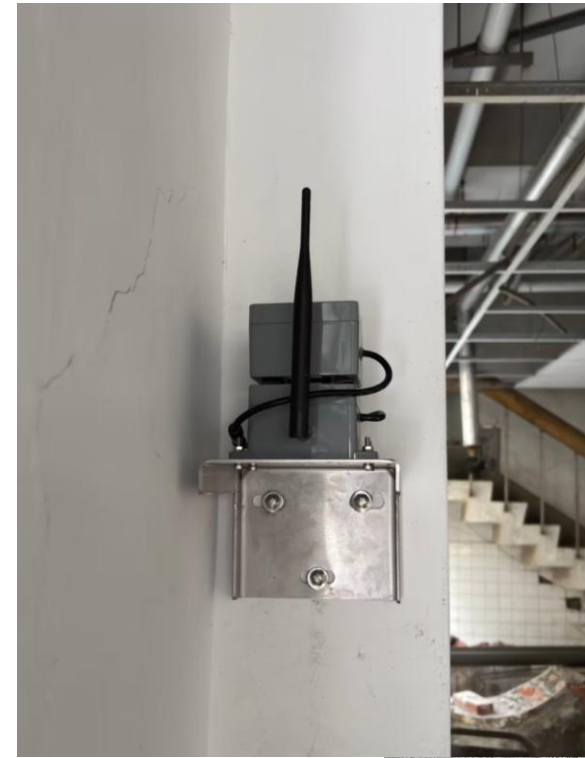
CSTPGTSP02

3 號傾斜計於 5/18~5/19 數值異常係因磚牆拆除作業中碎石敲擊到儀器導致，已於工項結束後恢復正常數值。
