12/28/2023  
台北市建築師公會

## 大地工程的災變與教訓

周南山  
台大土木系兼任教授  
土木技師/國際工程師  
nchou1031@gmail.com

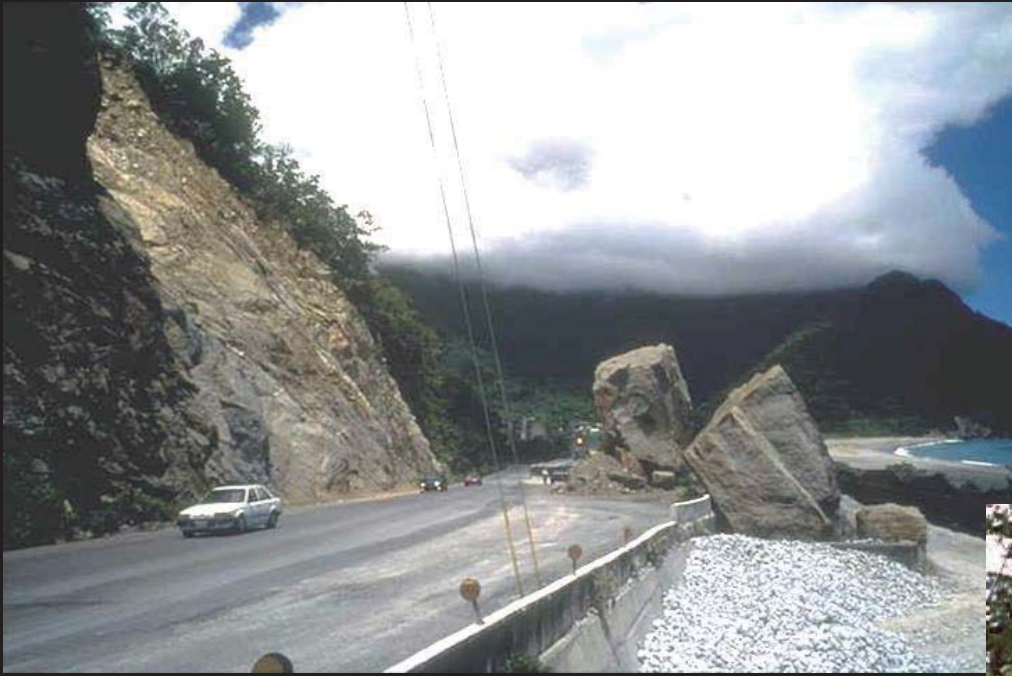
**北部**濱海公路沿線山坡地內落石的  
無預警破壞常會造成不可預期的災害

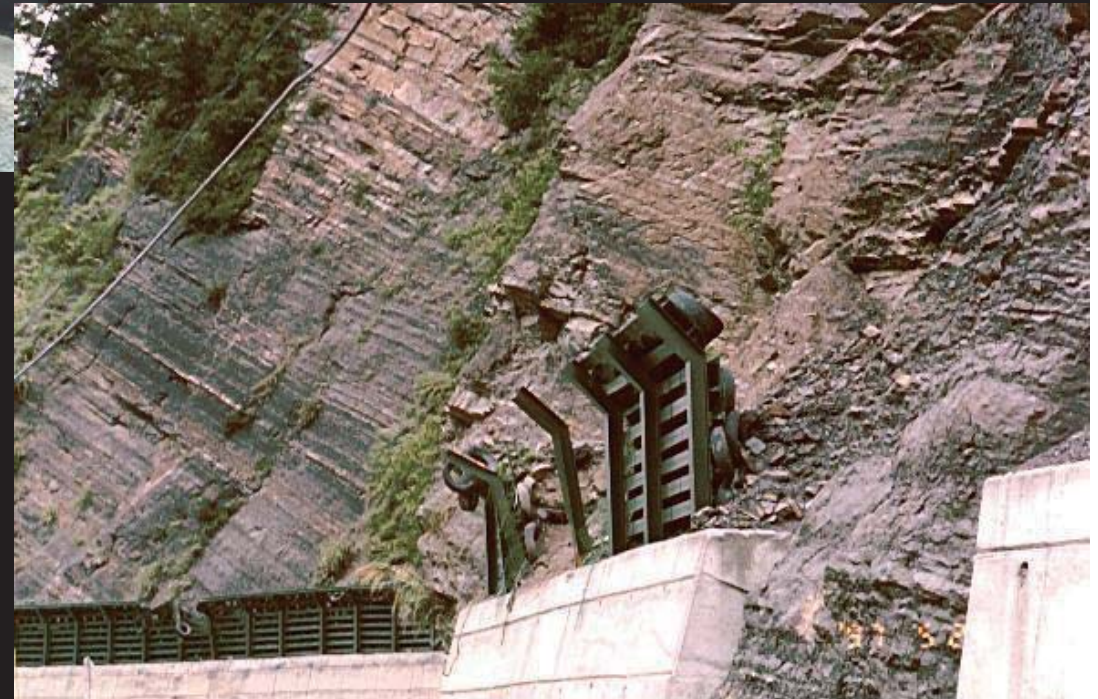
**不連續**面分割岩塊的尺寸，也是  
形成落石的原因

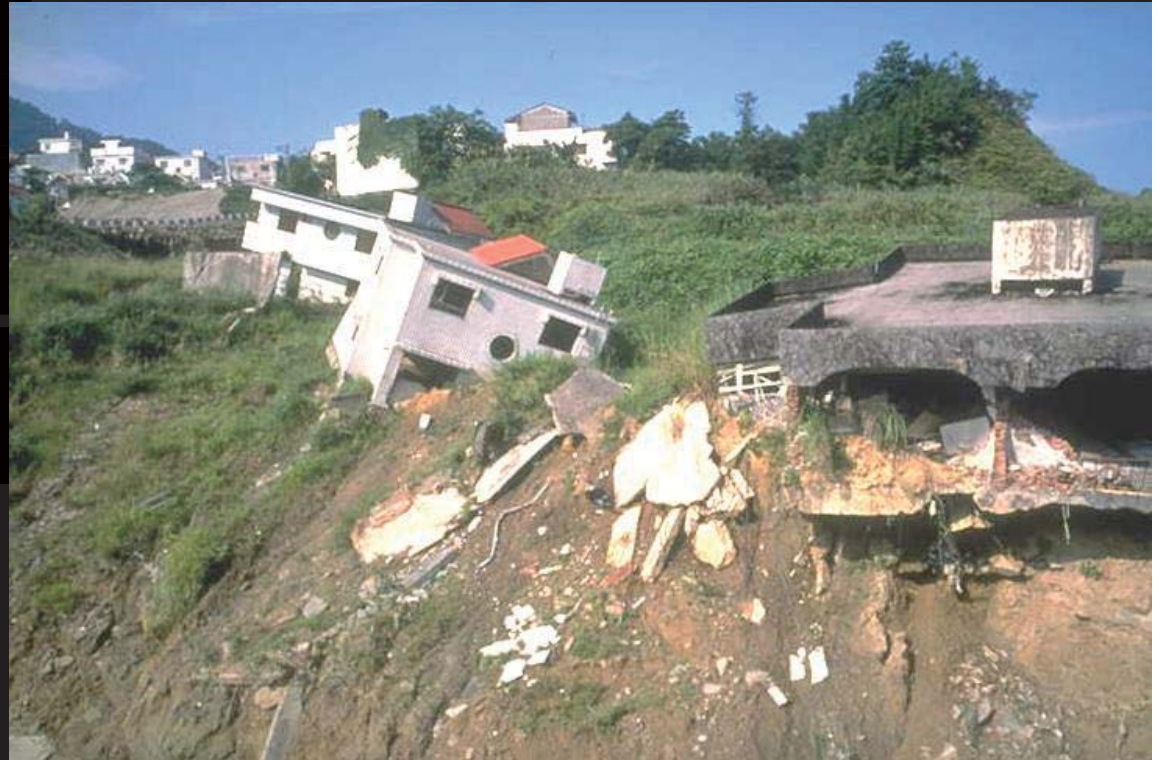
- **民國**73年及78年淡水米蘭山莊曾前後發生建築物在原地滑動事件；民國84年三峽白雞山莊5棟建築結構體滑動了將近50公尺，便是圓弧型滑動的案例。

台北縣三峽白雞山莊因地層發生圓弧型滑動，造成房舍東倒西歪

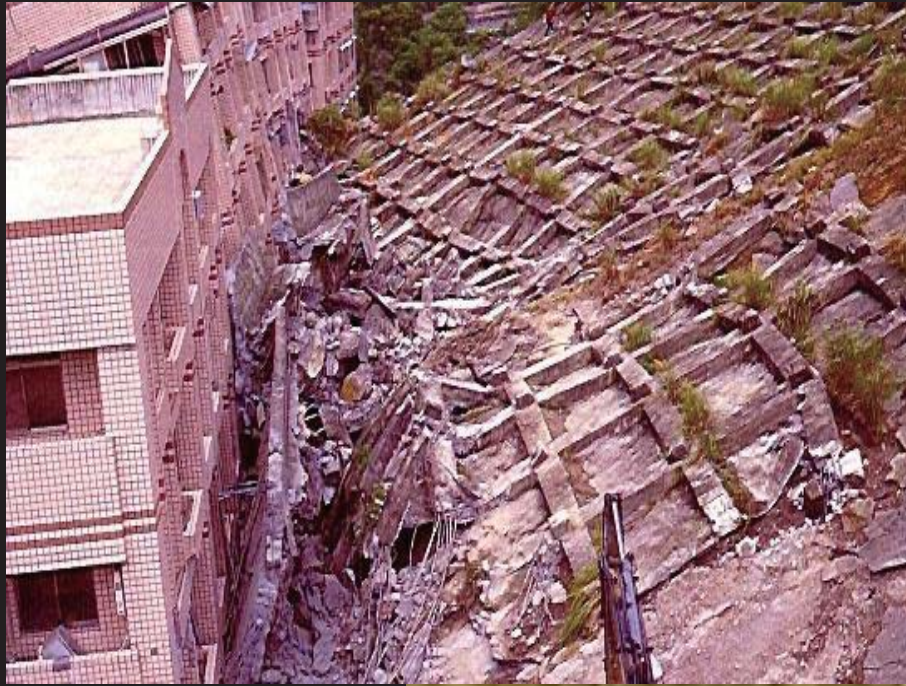
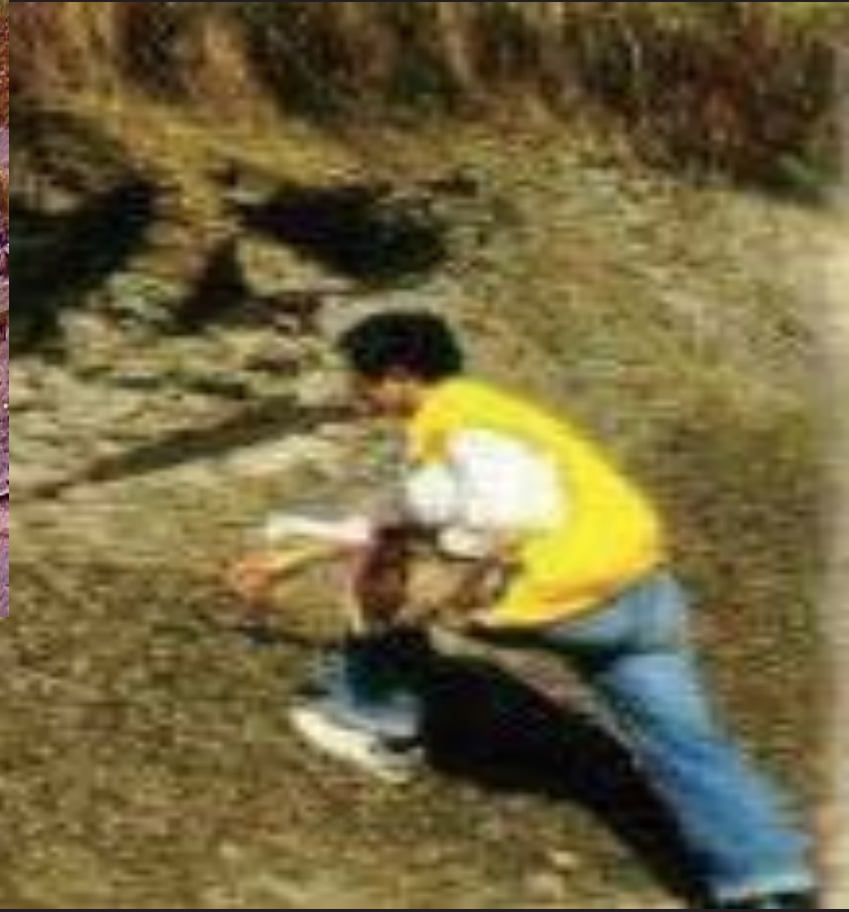
汐止林肯大郡的

順向坡的坡腳挖除後，將使底部失去支撐力而產生滑動現象

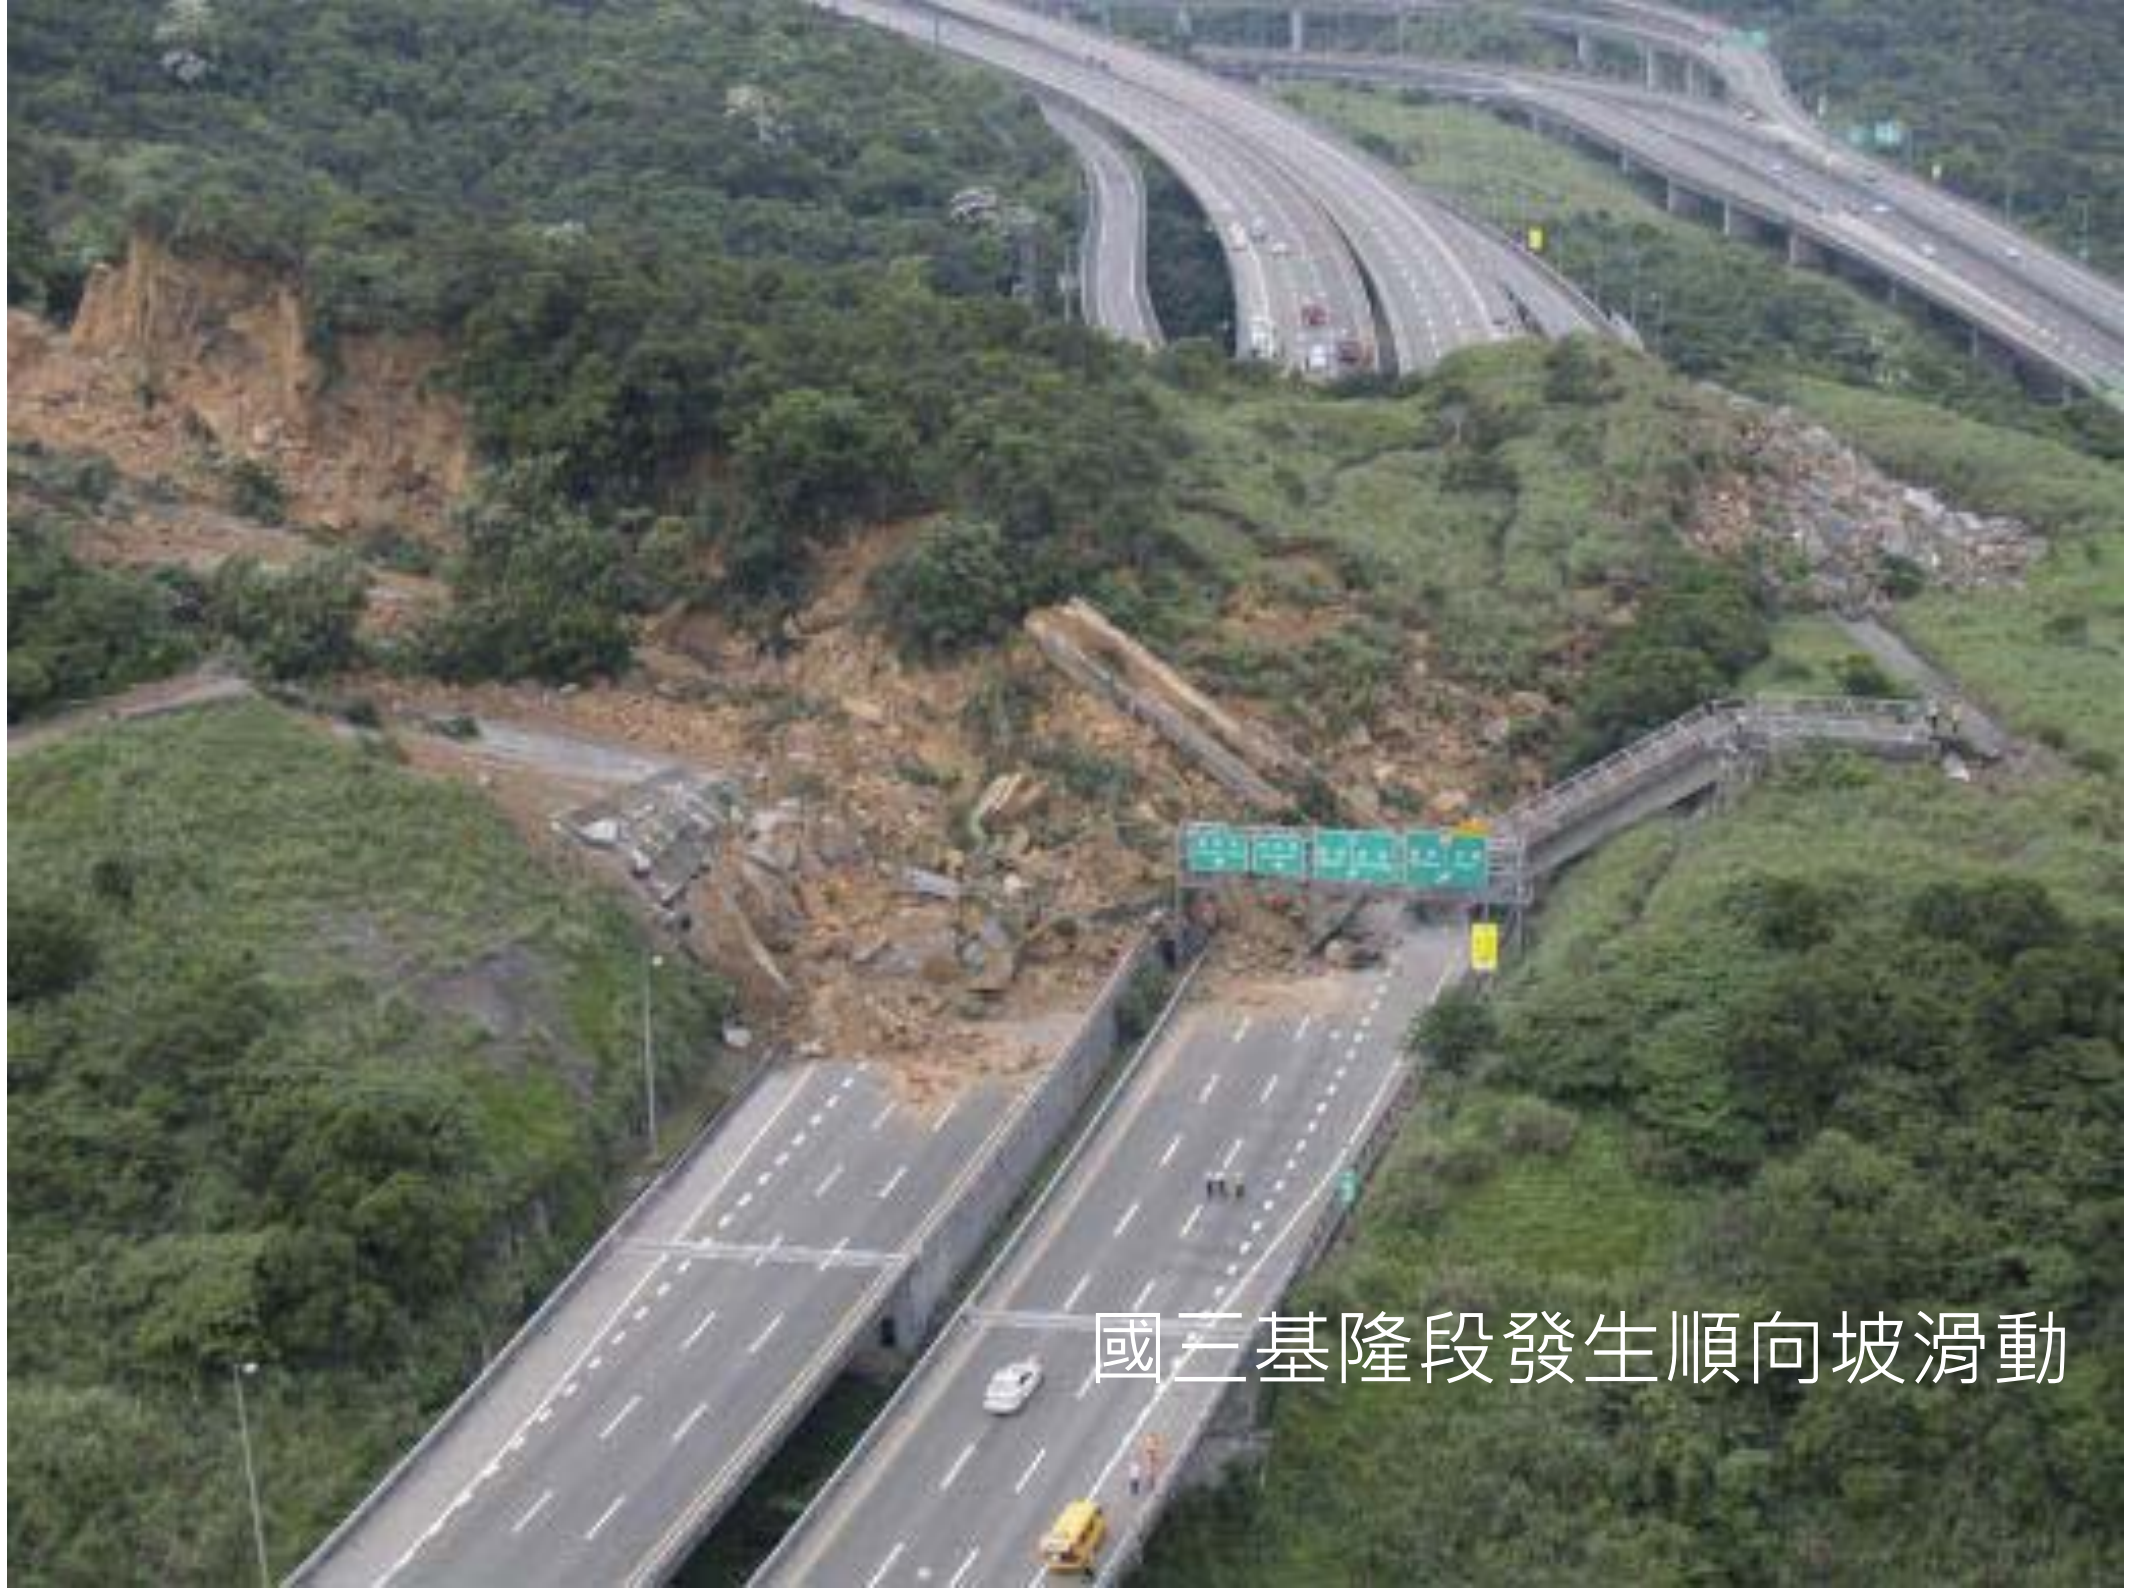
國三基隆段發生順向坡滑動

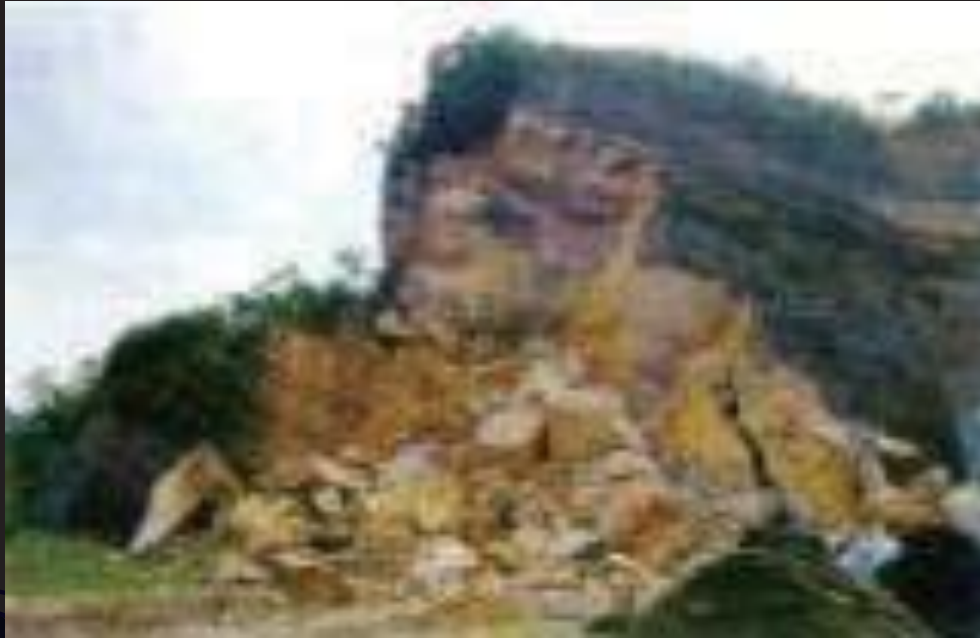
三組不連續面所構成的楔形坡模狀式山坡地內另一個地質構造的特徵

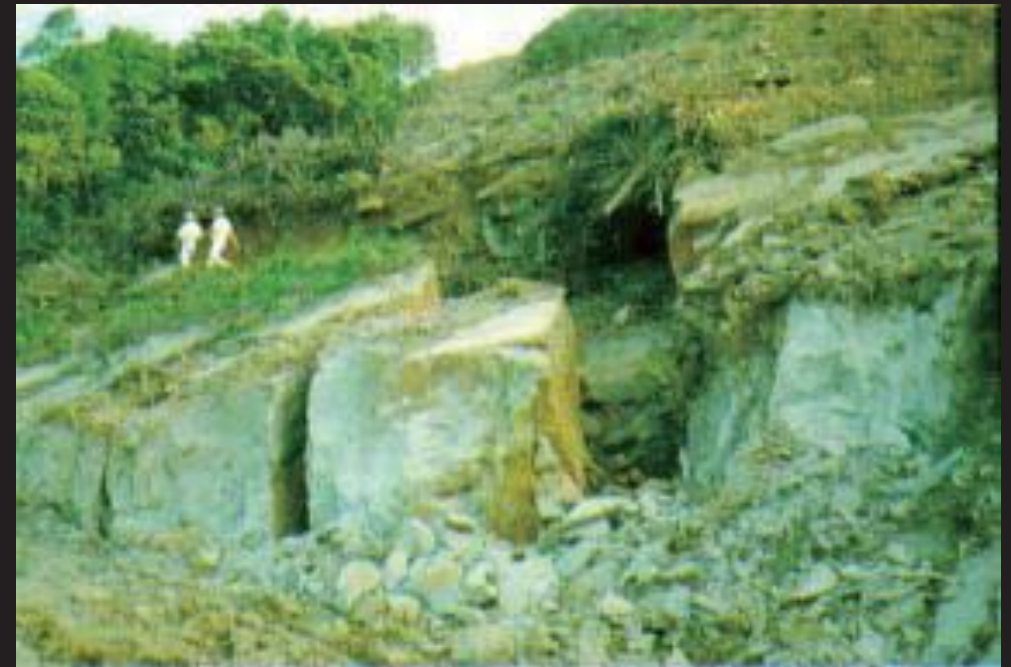
楔形岩塊的崩落對於居住環境存在相當大的威脅

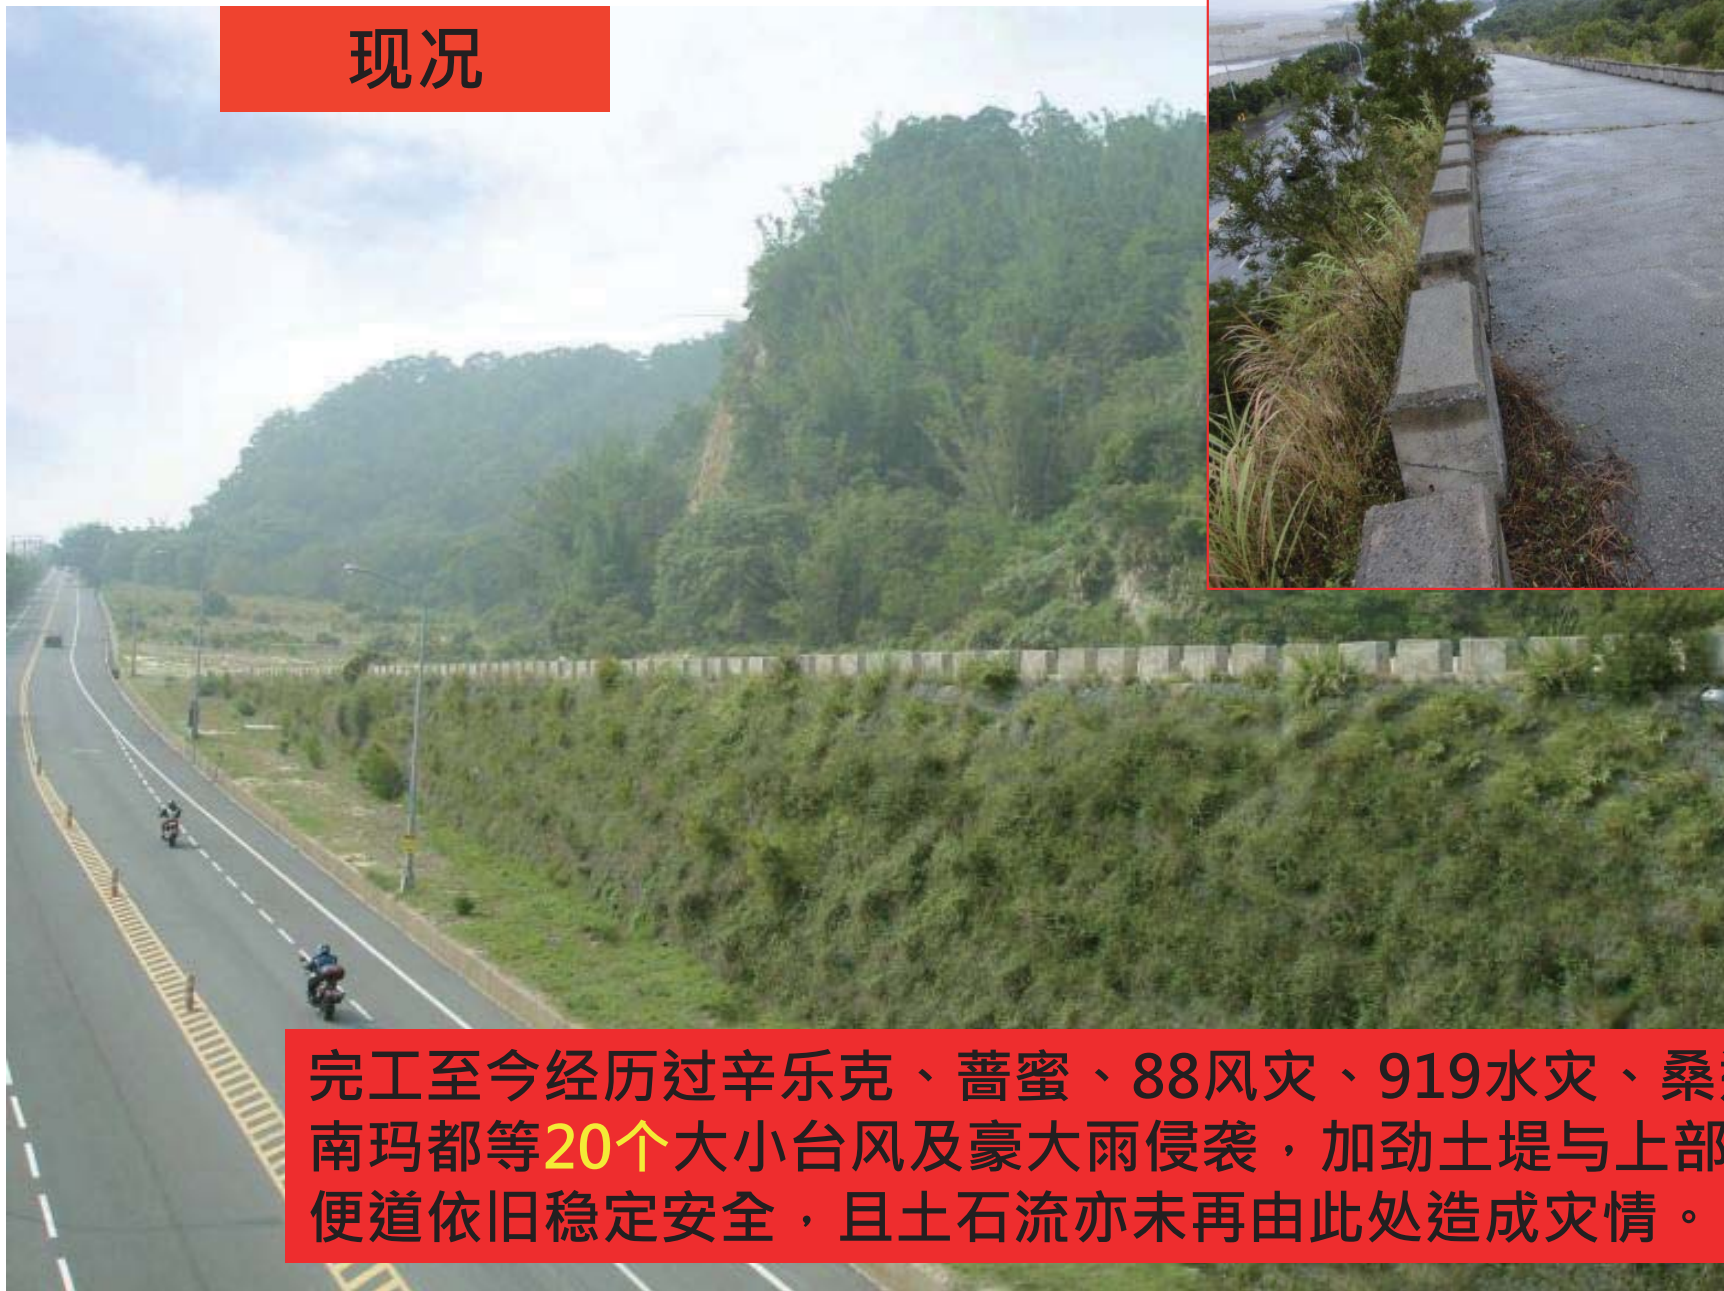
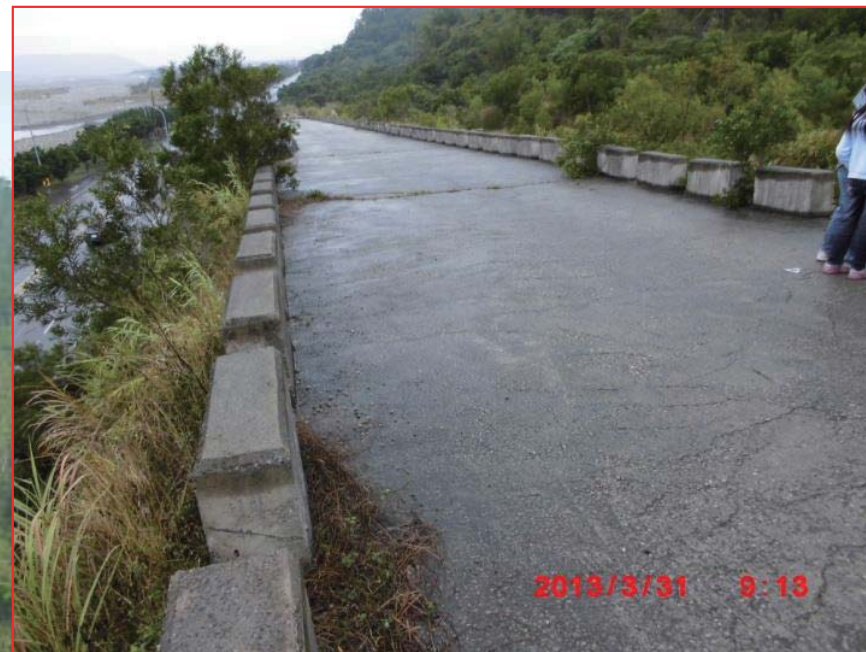
現況

完工至今经历过辛乐克、蔷蜜、88风灾、919水灾、桑达、南玛都等**20**个大小台风及豪大雨侵袭，加劲土堤与上部抢灾便道依旧稳定安全，且土石流亦未再由此处造成灾情。

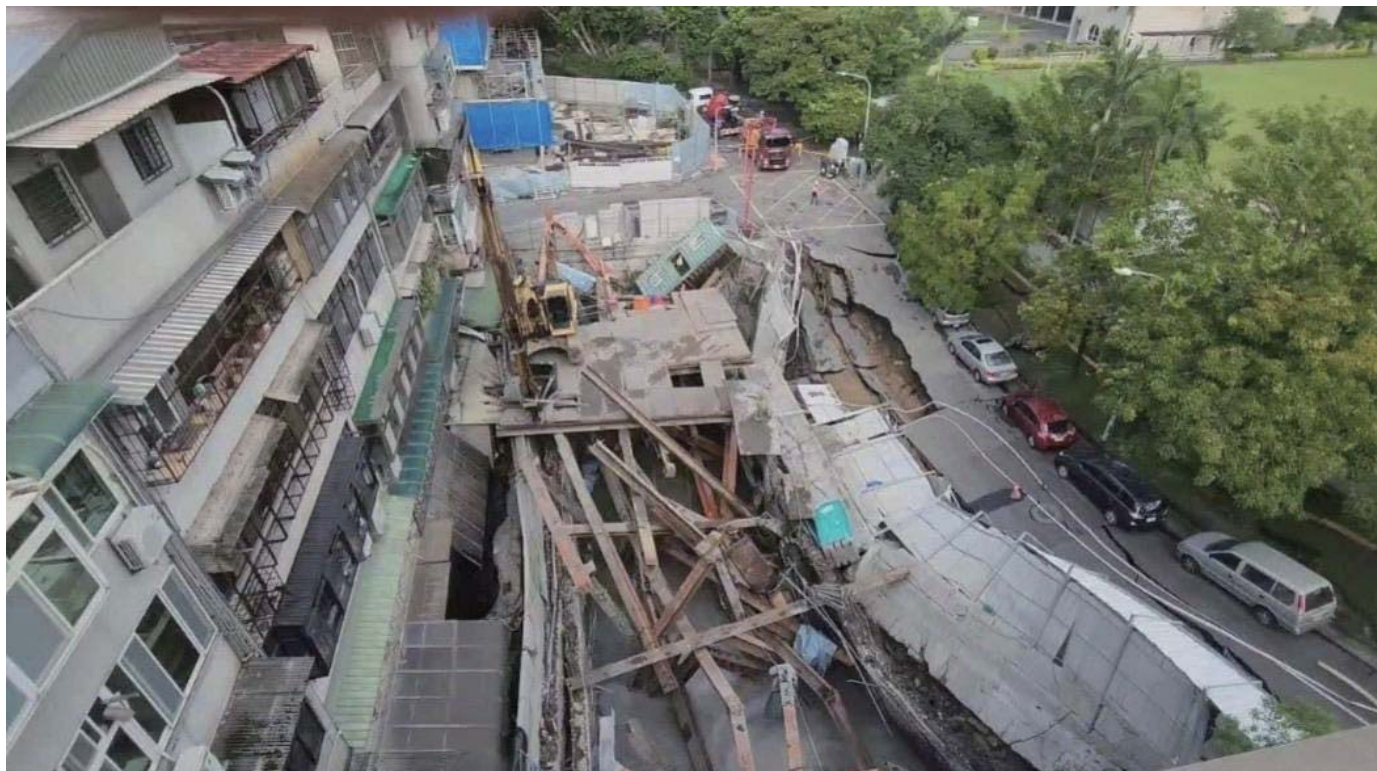
基泰大直災變(2023)

- 相隔多年再度出現基泰大直災變，「地質改良在深開挖工程應用」有需要再深究。

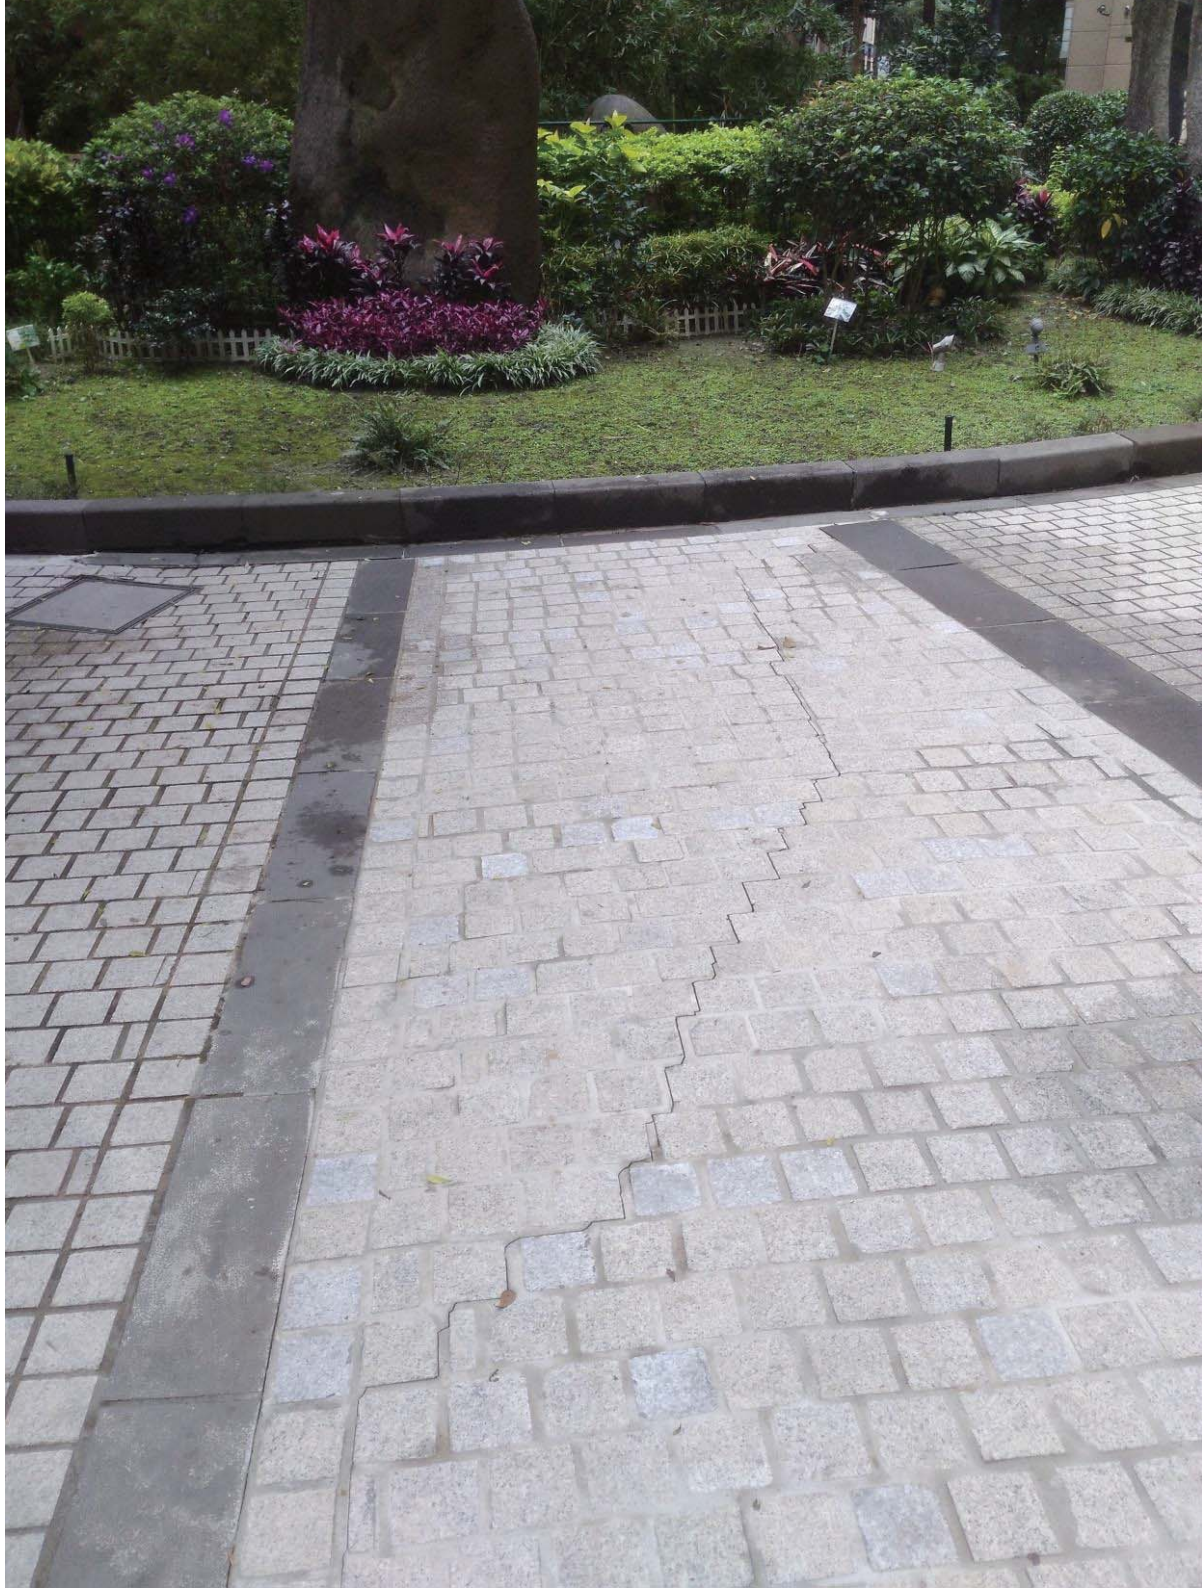
部份地區之施工  
品質不佳  
(填方持續沈陷)

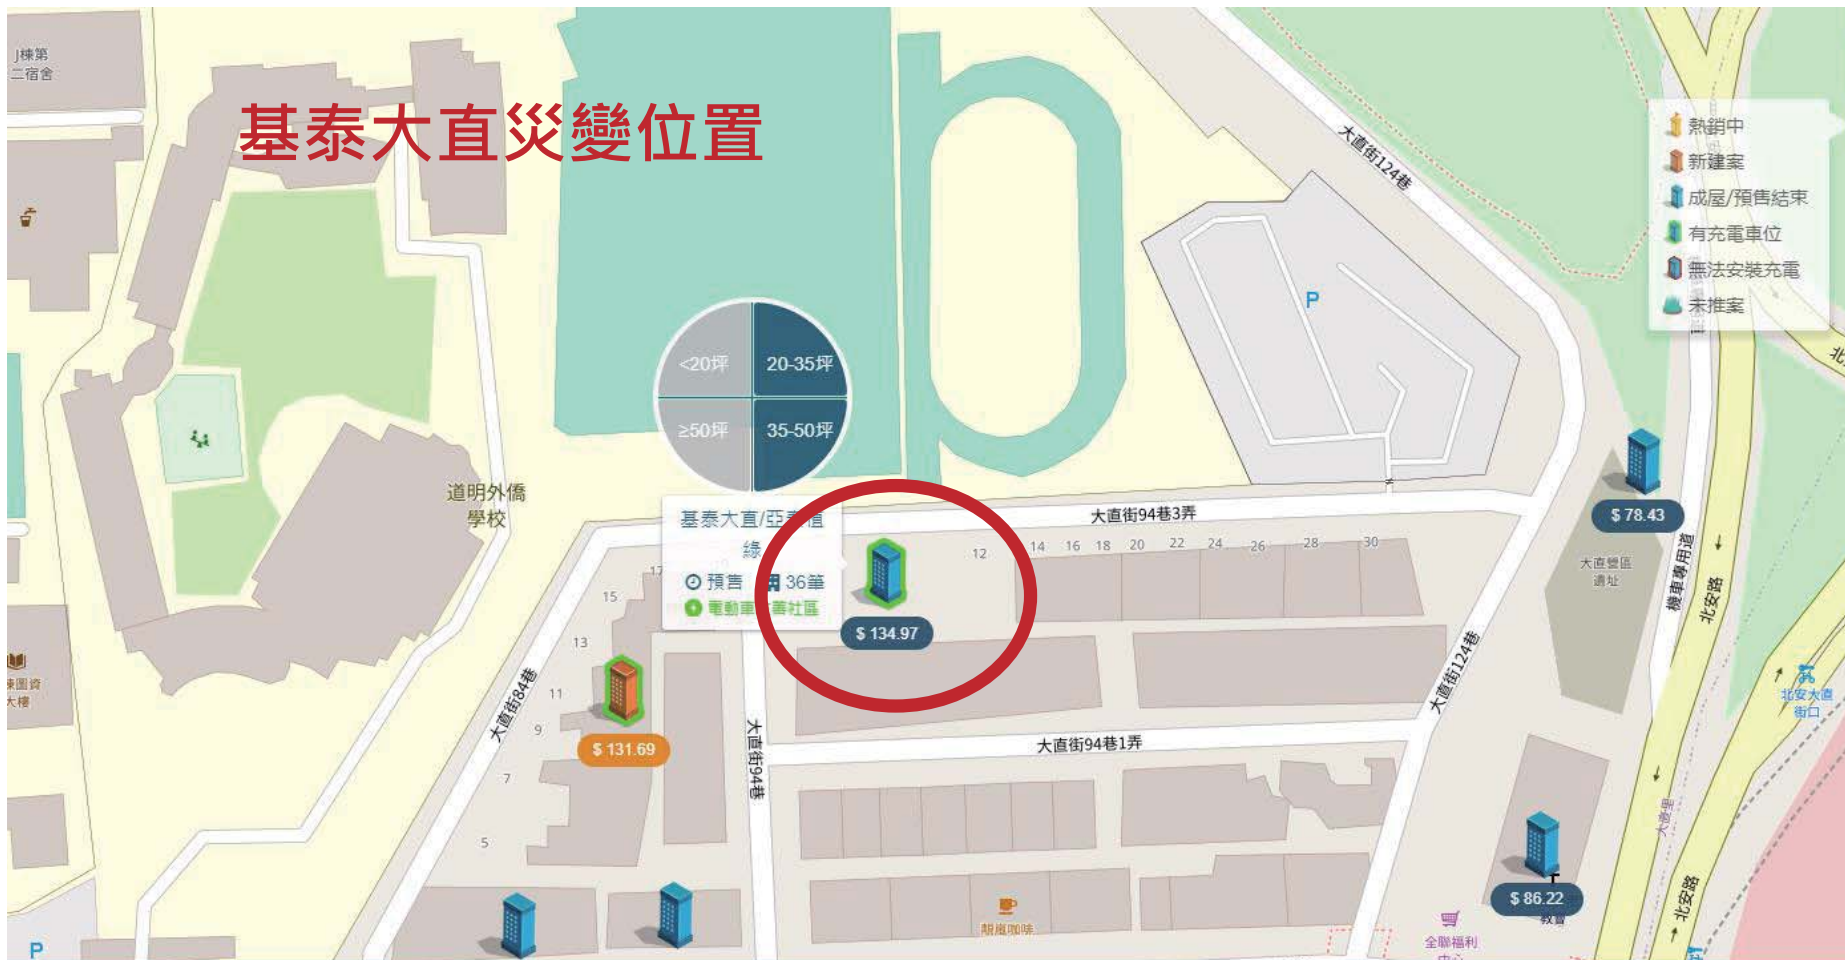
北市中山區基泰大直施工不慎  
民宅崩塌1樓變地下室對比畫面曝

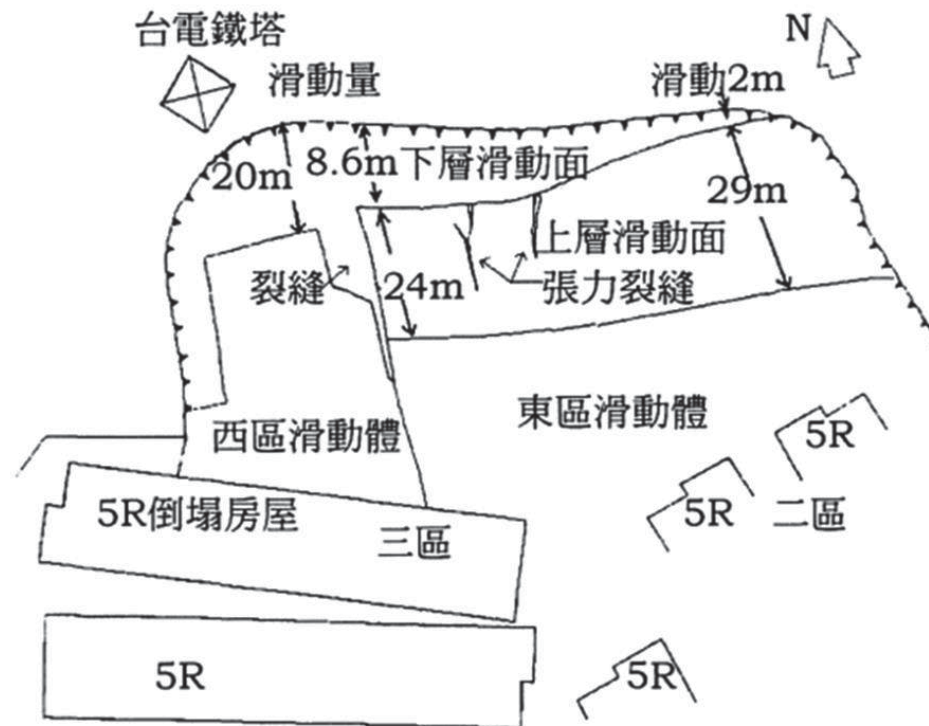
## 東區滑動體

- 上下兩滑動面
- 皆為頁岩
- 上層滑動體厚度約為2.4~4m
- 下層滑動體厚度約為6~8m

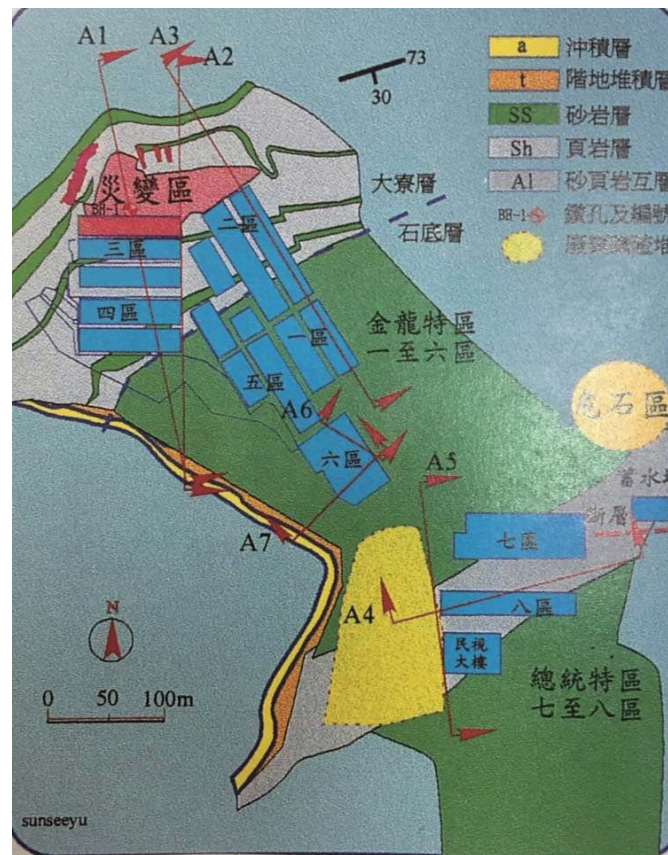
地層:中世紀大寮層，砂頁岩互層

層面走向:北偏東 $78^{\circ}\sim 85^{\circ}$ ，傾角為 $28^{\circ}\sim 32^{\circ}$ 南

邊坡破壞模式為沿著頁岩面下滑之順向坡平面滑動破壞。

由於邊坡之岩層有若干垂直節理存在，豪雨時雨水易沿著張力裂縫滲入，蓄積在擋土牆RC面板後方及頁岩之層面間且頁岩遇水後強度明顯降低。

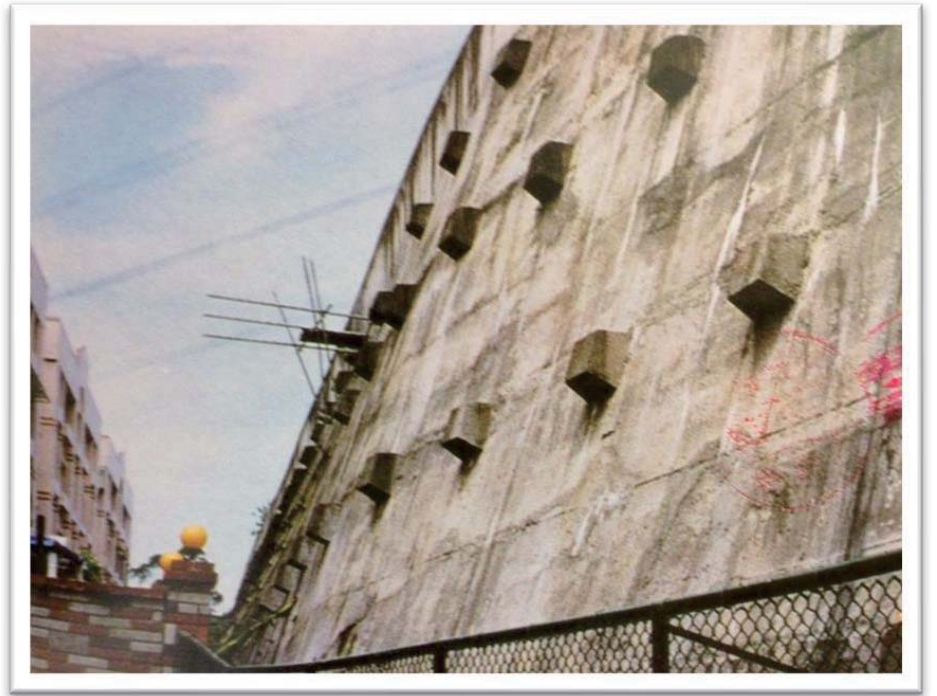
# 災變原因-擋土護坡

## 地錨損壞情形

- 八十五年二月曾發現擋土牆二至三處之地錨錨頭夾片有鬆脫現象。
- 八十六年三月，第二區後方擋土牆龜裂，偶有錨頭掉落。
- 八十六年七月，第三區後方擋土牆中間區掉落錨頭兩個。

因**錨頭夾片材質不良**，導致有不確定比例之地錨無法充分發揮其穩定邊坡之功能，應是造成邊坡滑動之主因之一。

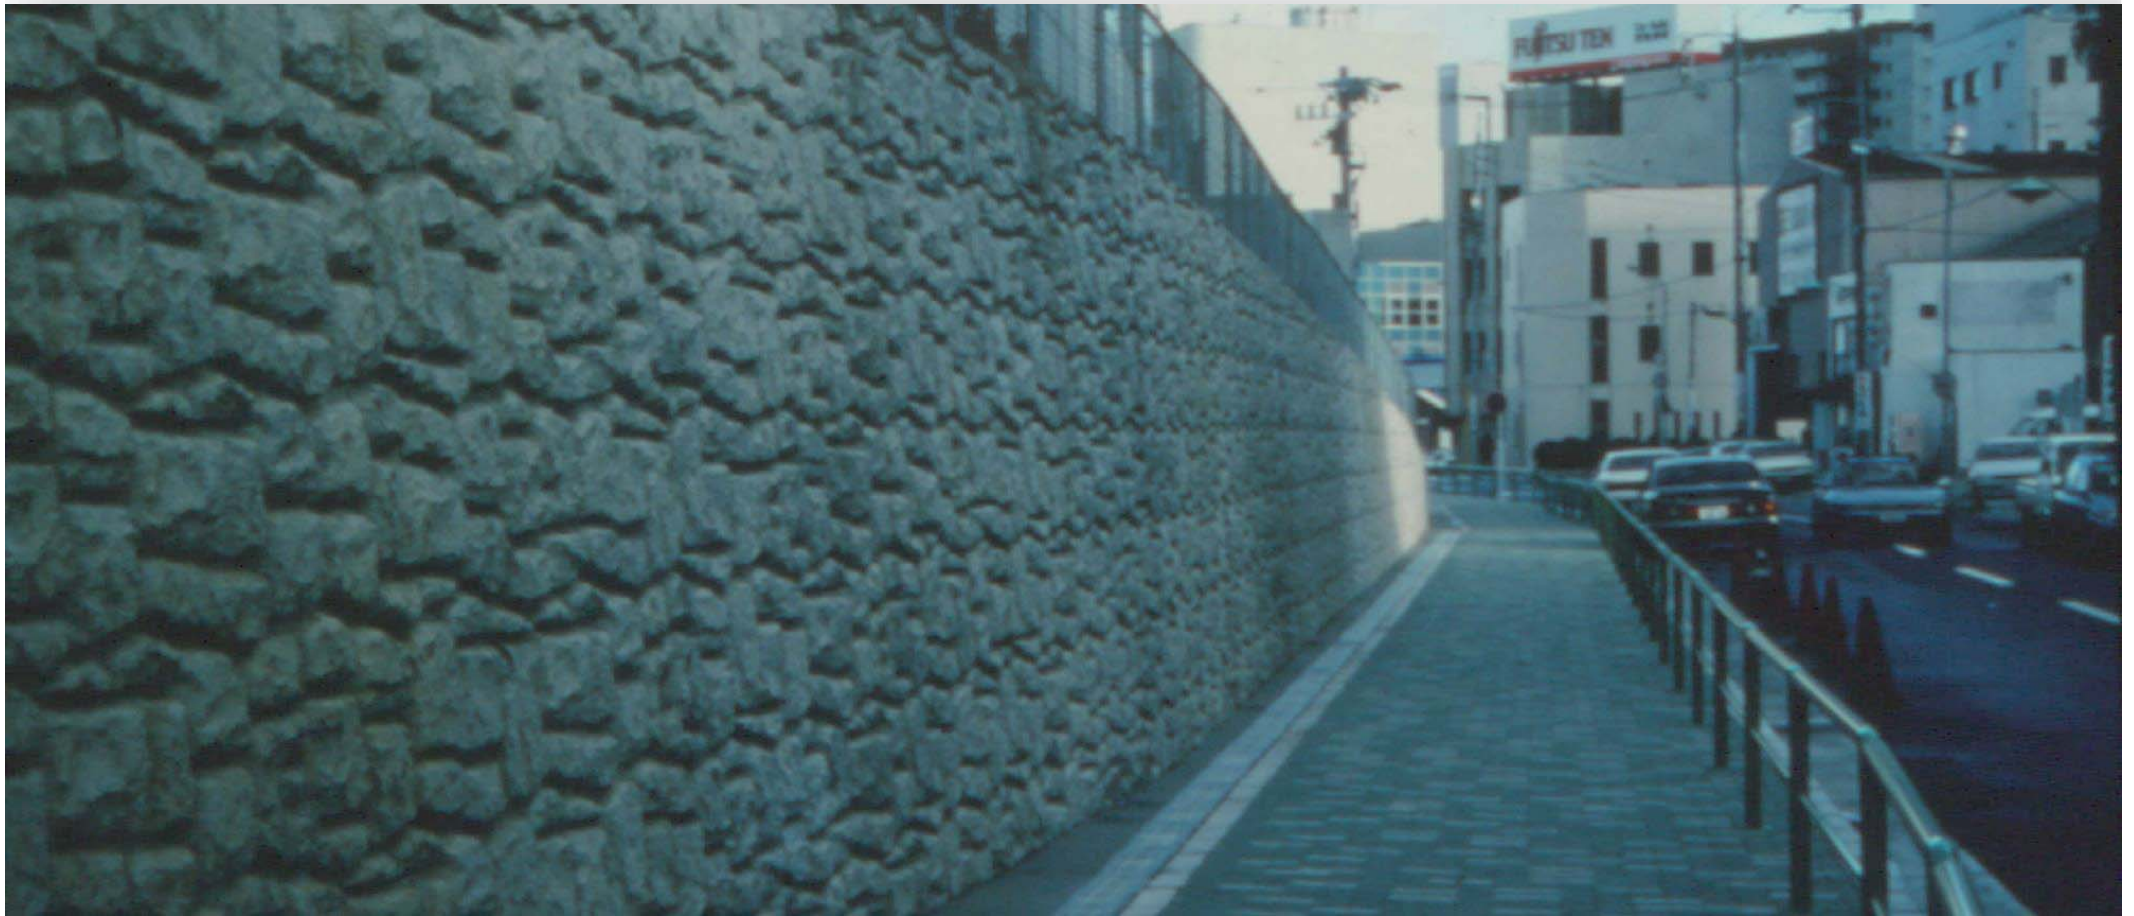
**GRS wall in Japan, before Osaka-Kobe earthquake**

**日本高鐵採用加勁土堤（阪神地震前）**

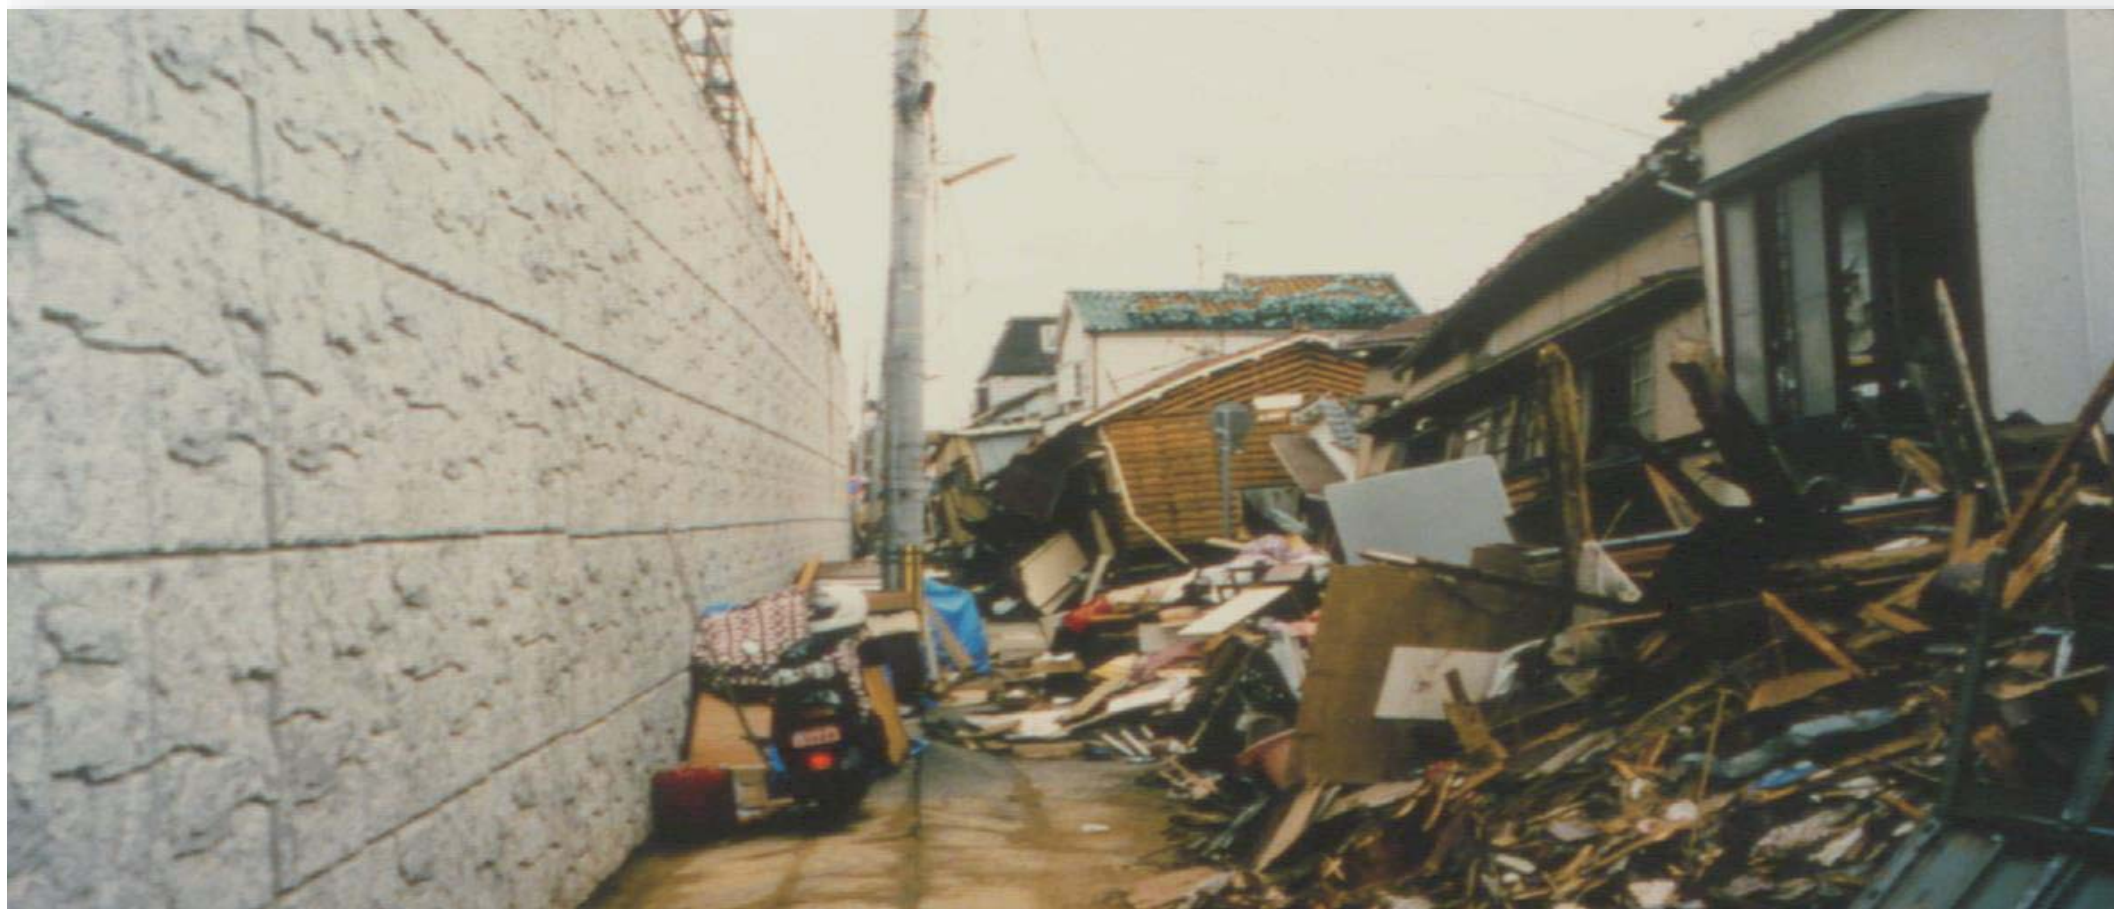
**GRS wall in Japan, after Osaka-Kobe earthquake**

**加勁土堤在阪神地震中表現優異，毫無損傷**
